Veðurstofa Íslands Greinargerð

Krapaflóðin á Bíldudal 28. janúar 1997

**VÍ-G97028-ÚR23
Reykjavík
Október 1997**

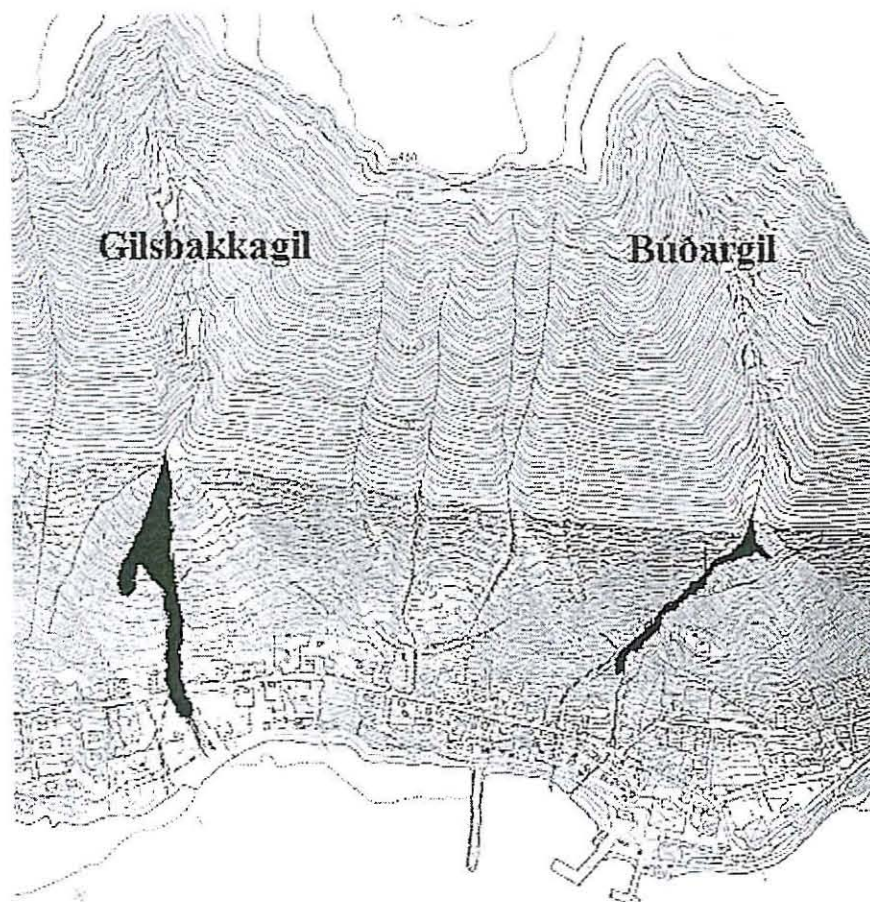
Mynd 3. Útlínur krapaflóðanna úr Búðargili og Gilsbakkagili þann 28. janúar 1997.

Fyrsta flóðið féll úr Búðargili rétt um klukkan 20. Talsvert magn af krapa, grjóti og aur féll úr gilinu (mynd 3). Meginhluti flóðsins fylgdi lækjarfarveginum meðfram varnargarðinum til suðurs (mynd 4). Efst í minni gilsins fór þó nokkuð magn yfir garðinn en stöðvaðist fljótlega fyrir neðan hann. Meginhluti krapans, sem flæddi til suðurs, stöðvaðist í ræsi um 75 m fyrir ofan skólabygginguna, til móts við neðri enda varnargarðsins. Þar hrannaðist krapinn upp en aurblandaður vatnselgurinn flæddi niður

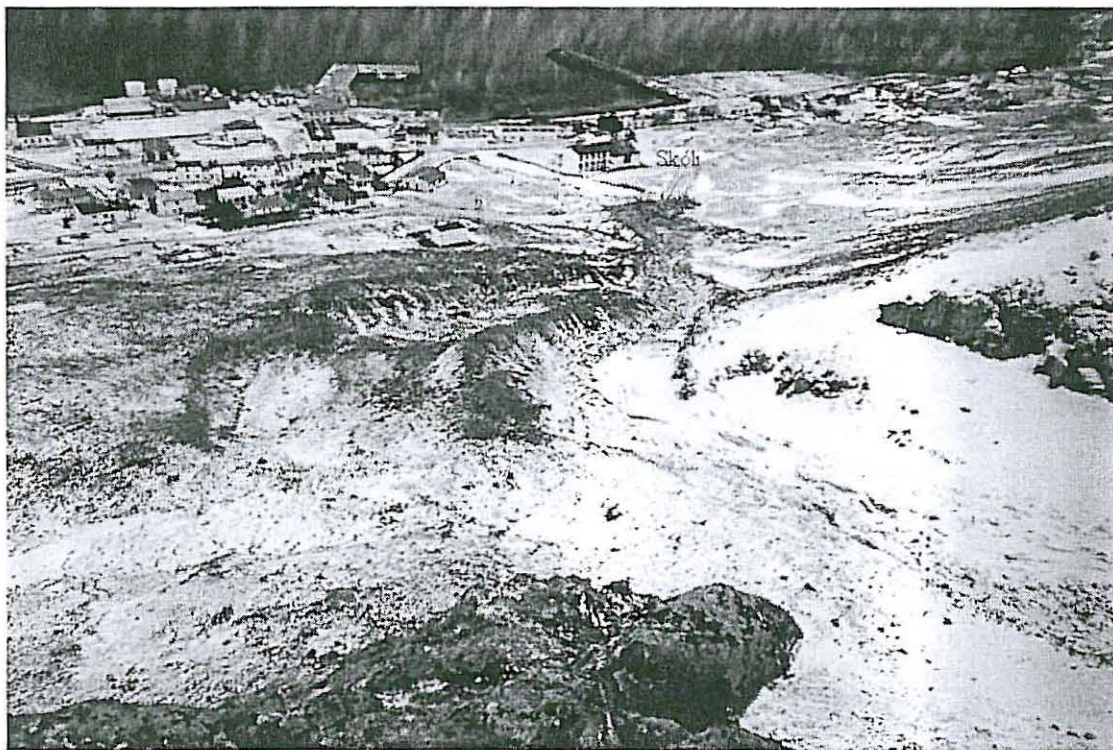
Mynd 4. Ummerki krapaflóðsins úr Búðargili. Flóðið stöðvaðist í ræsi um 75 m fyrir ofan skólahúsið. Á vinstri hlið myndarinnar mótast fyrir krapanum sem flæddi yfir varnargarðinn til norðurs.

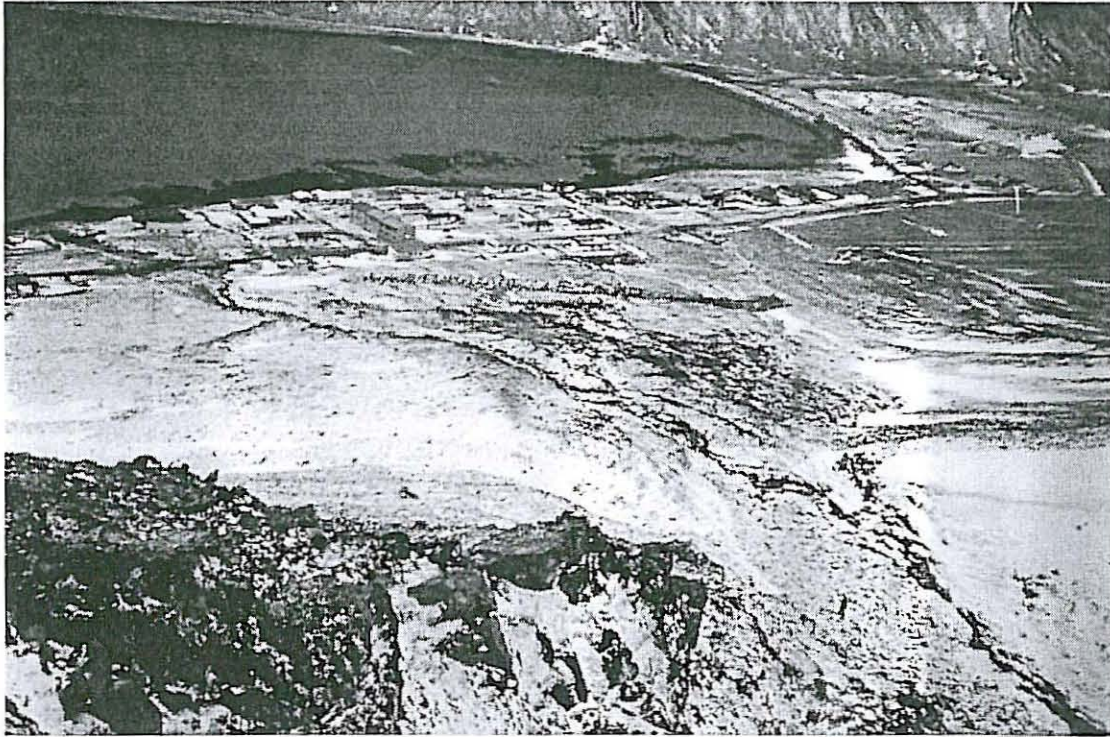
Mynd 5. Ummerki krapaflóðsins úr Gilsbakkagili. Megin hluti krapans flæddi niður farveginn til vinstri en afgangurinn flæddi yfir á syðri hluta aurkeilunnar.

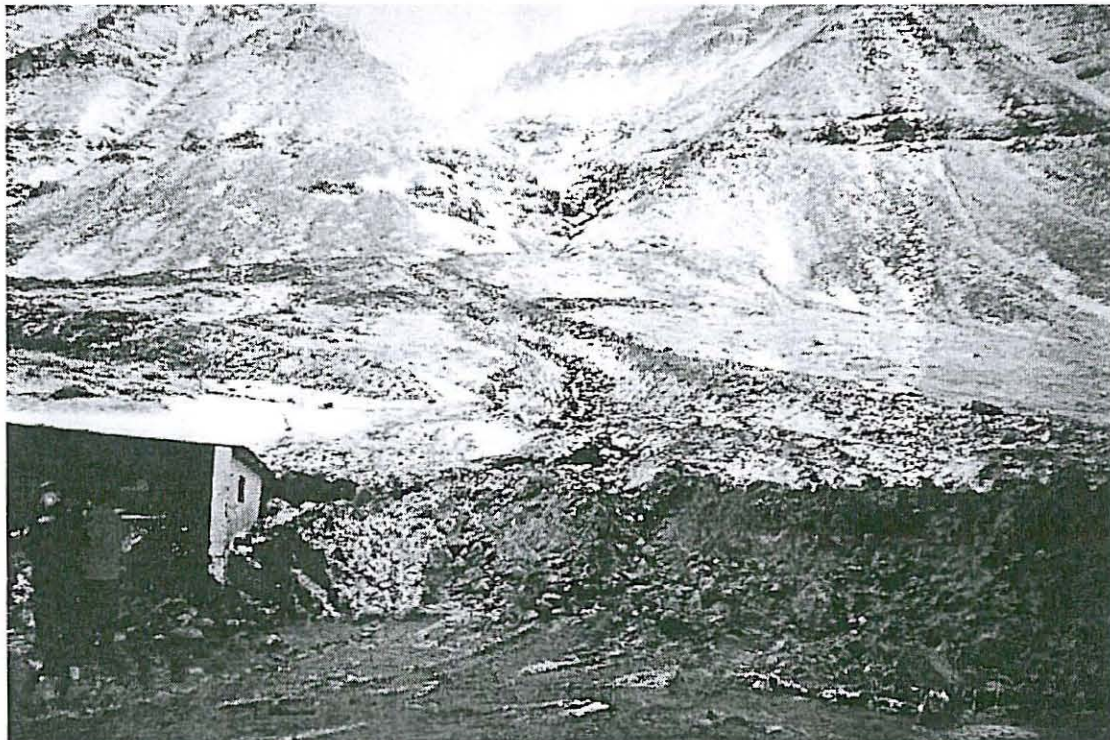
Mynd 6. Farvegir hlaupsins úr Gilsbakkagili þar sem flóðið kom niður á Dalsbrautina.

Fyrri flóðið úr Gilsbakkagili var mun stærra en það sem féll úr Búðargili. Það er talið að það hafi fallið um kl. 21.45. Engin varnargarður er í minni Gilsbakkagils og því átti krapinn greiða leið út á aurkeiluna (mynd 4). Talsvert magn af krapa flæddi út á syðri hluta aurkeilunnar og stöðvaðist á um 2-3 m háum garði sem liggur um 150 m fyrir neðan gilkaftinn. Þessi garður er hluti af aurflóðavörnum á Bíldudal og snýr hann skáhallt á aurkeilunni í austur - vestur stefnu og á að beina vatnsrennsli niður miðja keiluna. Enn fleiri garðar hafa verið gerðir í sama tilgangi en þeir liggja neðar og eru nokkuð hærri. Meginhluti krapans flæddi niður miðja aurkeiluna og hélt sig við lækjarfarveginn, þó meir eftir því sem neðar dregur (mynd 5). Þegar krapinn var kominn niður undir efstu hús við Dalbraut hélt hann sig nær eingöngu við farveginn (mynd 6). Þegar á Dalbrautina var komið breiddi hann úr sér og hrannaðist upp á

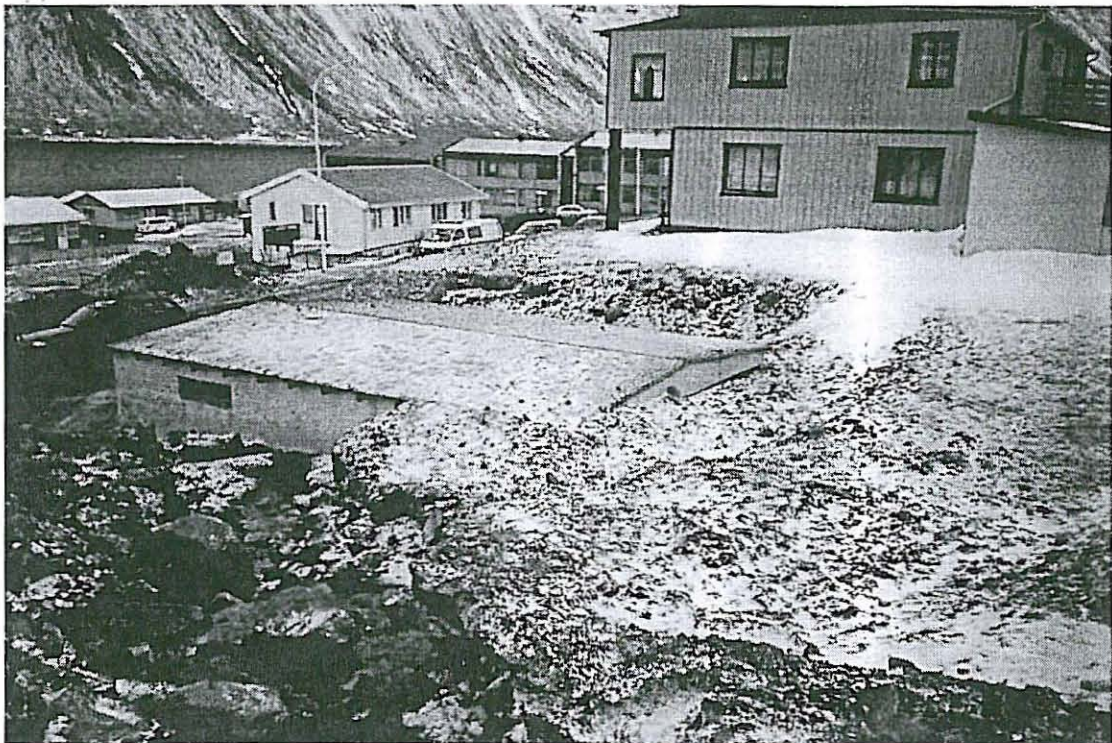
Mynd 7. Geymsluskúrinn við Dalbraut sem krapinn flæddi inn í.

götuna og rétt fyrir neðan hann (mynd 7). Þar flæddi krapa inn í skúr sem er staðsettur við hlið farvegsins. Talsvert magn af krapa flæddi niður fyrir götuna en olli ekki tjóni. Um 1200 m³ af krapa var hreinsaður upp af götunni og fyrir neðan hana og er það nær allur krapinn sem flæddi niður í bæinn. Aurblandað vatn flæddi áfram niður til sjávar svipað og úr Búðargili. Annað minna flóð féll síðan úr Gilsbakkagili um kl. 22.

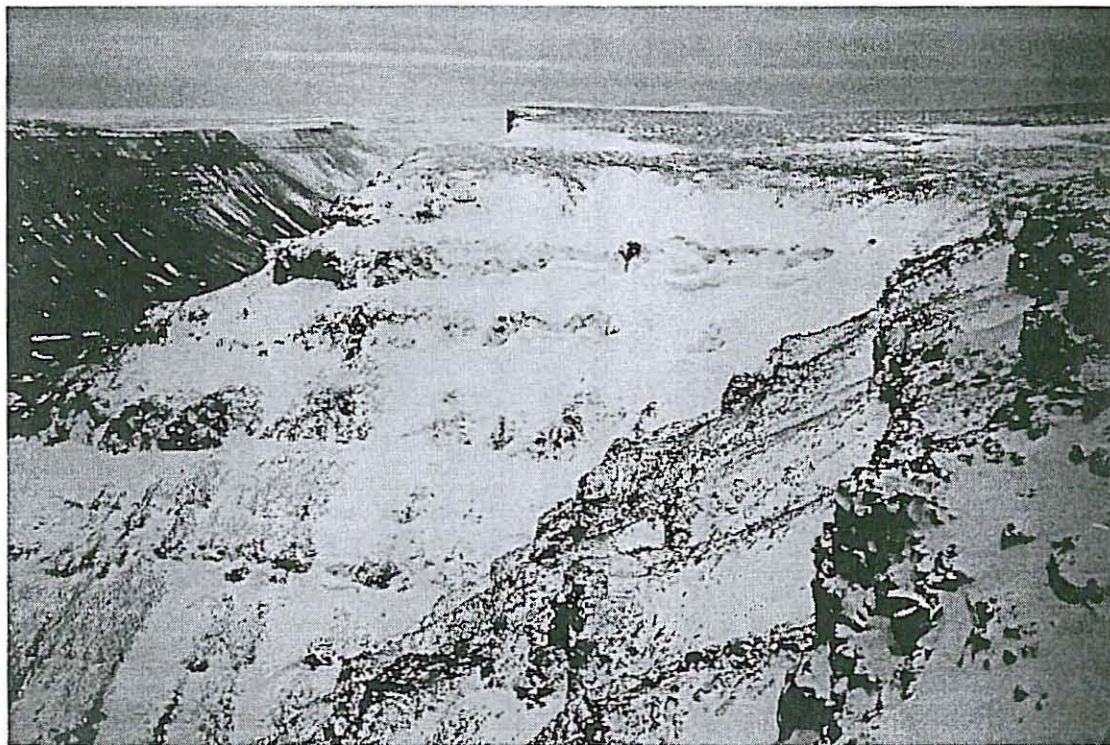
Krapaflóðið í Búðargili orsakaðist að öllum líkindum af því að snjóhengja féll úr suðvestur hlið gilsins og stíflaði það. Ummerki brotsárs sáust ofarlega í gilinu, um það bil 50 til 100 m fyrir neðan efstu brún þess, í um 350 til 400 m y.s. (mynd 8). Erfitt er að gera sér grein fyrir stærð hengjunnar. Talsverðan snjó hafði skafið í suðvestur hlið gilsins og greinileg ummerki hreyfingar sáust víða í snjóþekjunni. Líklegt er að fleiri

hengjur hafi fallið þó svo að við kæmum ekki auga á ummerki þeirra. Talsvert var um klaka í gilinu og því ekki ráðlegt að klifra niður og skoða aðstæður nánar. Sennilegasta skýringin á krapaflóðinu er sú að eftir að hengjan féll ofan í gilið og stíflaði það hafi vatn safnast saman þar fyrir ofan og mettað snjóinn. Að lokum hefur krapinn runnið af stað og steypst niður gilið. Þegar krapamassinn kom síðan niður í gilbotninn sjálfan hefur hann rutt upp talsverðu magni af grjóti og aur.

Mynd 8. Snjóhengjur í efsta hluta Búðargils. Takið eftir hvernig snjórinn hefur hreyfst. Líklegt brotsár sést ekki á þessari mynd en það er staðsett nokkru neðar í gilinu.

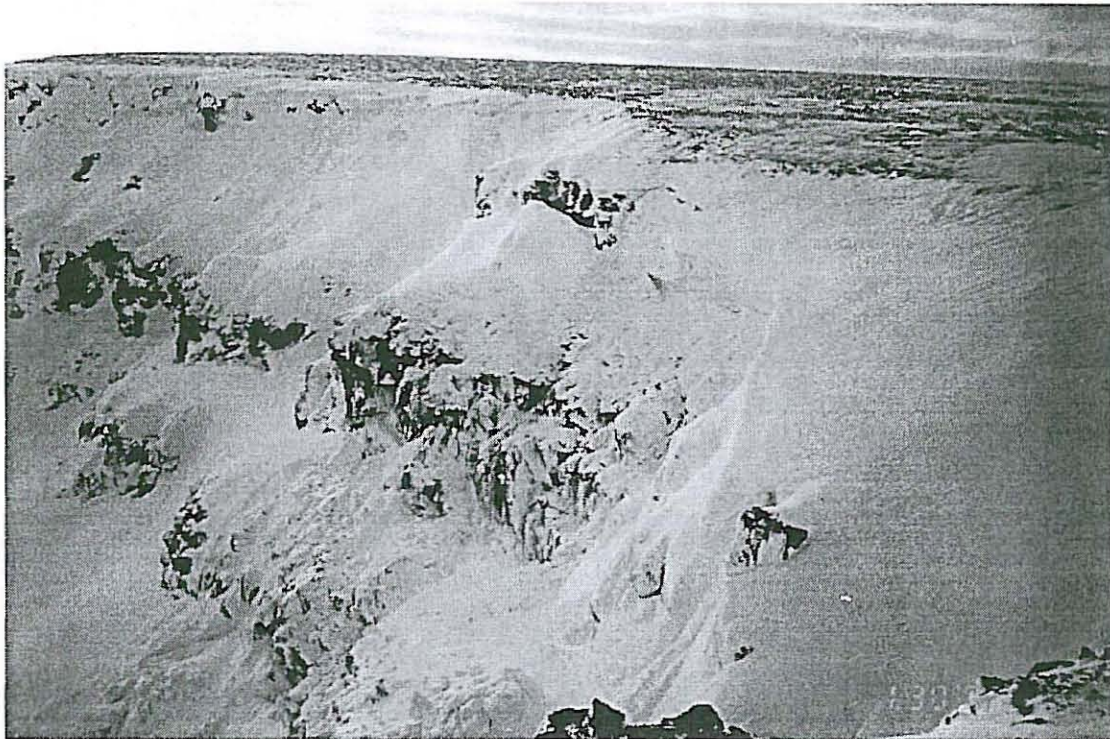
Fyrri flóðið úr Gilsbakkagili var mun stærra en flóðið úr Búðargili. Hengja féll úr syðri barmi gilsins og stíflaði það (mynd 9). Hengjan brotnaði úr efstu brún þess og var brotsárið um 4 m hátt og um 15 m breitt og teljum við að hengjan hafi náð um 3 m fram, metið út frá ummerkjum við hliðina á brotstálinu. Talsvert mikil snjósöfnun hafði átt sér stað í syðri hlið gilsins og voru víða að finna ummerki þess að snjórinn hafi hreyfst. Vatn hefur safnast saman í snjóstífluna og mettað hana. Síðan hefur krapinn brotist fram og flætt niður gilið. Talsvert rof varð á lausefnum neðst í gil-kjaftinum og á efsta hluta aurkeilunnar þegar krapamassinn steypst þar niður. Á þessum stað sveigir gilið til suðurs í nokkuð krappri beygju

Mynd 9. Brotsárið efst í Gilsbakkagili. Takið eftir kögglunum fyrir neðan brotið.
