Starfsmenn snjóflóðavarna Veðurstofu Íslands

## Ofanflóð á Bíldudal

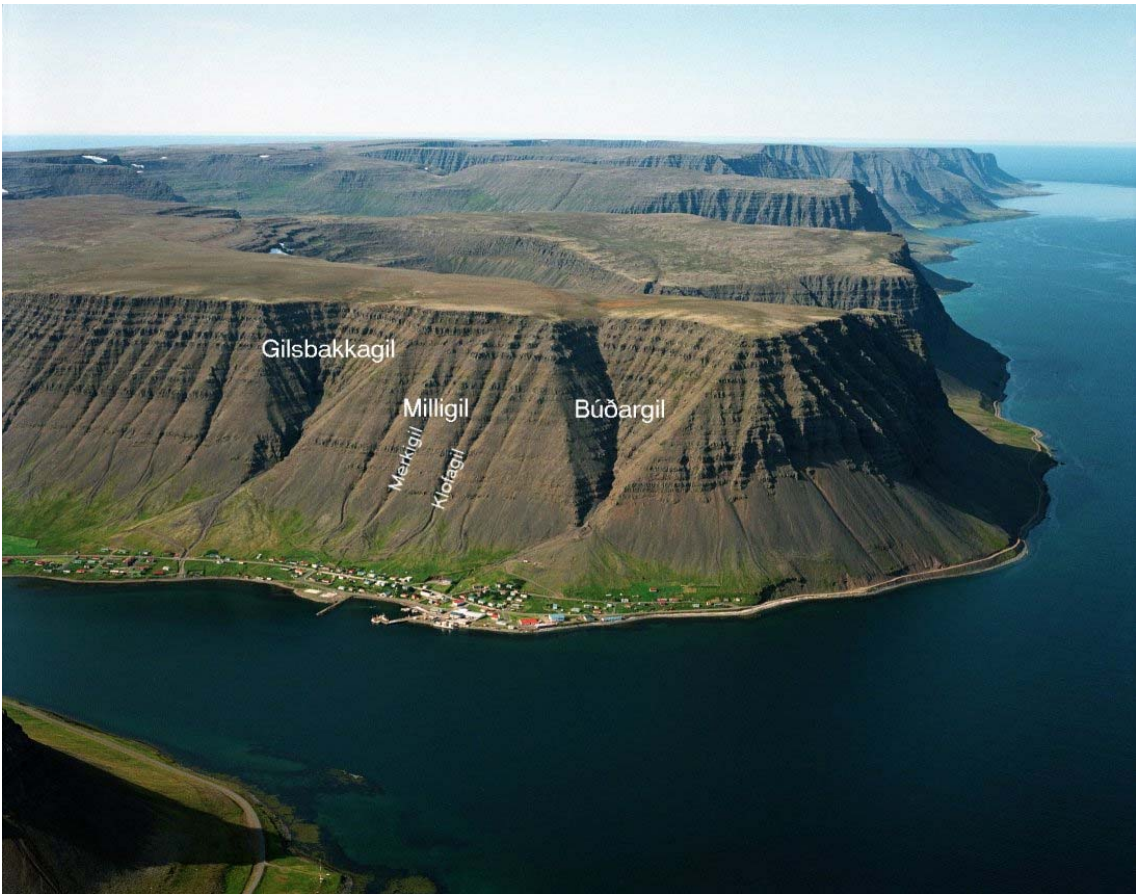
Mynd 2: Bíldudalur. Helstu örnefni (ljósmynd: © Mats Wibe Lund).

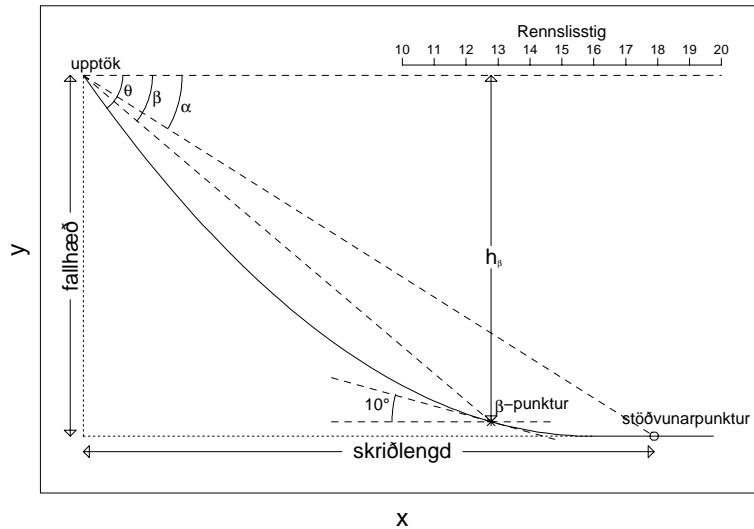
Mynd 4: Langsnið af farvegi snjóflóðs með skýringu á helstu stærðum sem koma við sögu við skráningu flóða. Skriðlengd er skilgreind sem lárétt vegalengd frá upptökum að stöðvunarpunkti. Rennslistig er ákveðinn mælikvarði á skriðlengdina óháður farvegi flóðsins. Hornið  $\alpha$  er halli sjónlínu frá stöðvunarpunkti flóðsins að upptökum þess, en hornið  $\beta$  er halli sjónlínu frá þeim punkti hlíðarinnar þar sem hallinn er  $10^\circ$  að upptökunum. Landhalli í upptökunum er táknður með  $\theta$ . Tunguhallinn  $\tau$  er núll í þessu tilfalli og er ekki sýndur.

**Rennslistig** er mælikvarði á skriðlengd snjóflóða sem gerir kleift að bera saman skriðlengd flóða sem falla í mismunandi farvegum. **Úthlaupshornið**  $\alpha$  er halli sjónlínu frá stöðvunarpunkti flóðsins að upptökum þess, en hornið  $\beta$  er halli sjónlínu frá  $\beta$ -punkti, þ.e. frá þeim punkti hlíðarinnar þar sem hallinn er  $10^\circ$ , að upptökunum. Ef leið flóðsins niður hlíðina er ekki bein þá er tekið tillit til þess við ákvörðun á  $\alpha$  og  $\beta$  á sama hátt og við ákvörðun á skriðlengd flóðsins. Meðallandhalli í upptökum snjóflóðs er táknður með  $\theta$  en meðallandhalli í tungu þess með  $\tau$ . Mynd 4 sýnir merkingu þessara hugtaka fyrir einfalt langsnið niður farveg snjóflóðs.

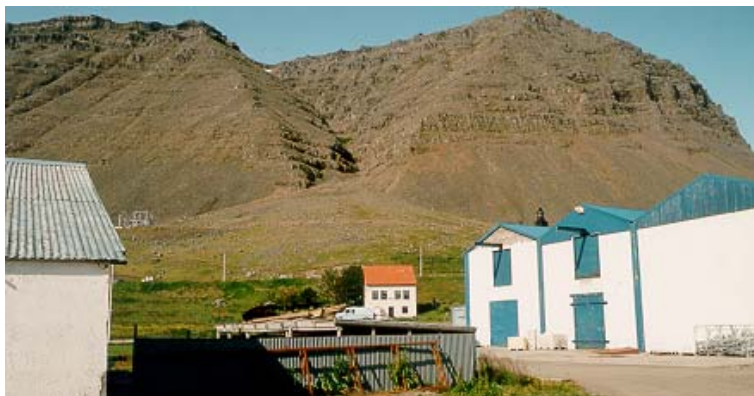
Mynd 5: Aurkeilan neðan Búðargils (ljósmynd: Jón Gunnar Egilsson, 1992). Takið eftir því hversu slétt yfirborð aurkeilunnar er.

Búðargil er breitt ofan til en mjókkar niður í krappt og djúpt gil þegar neðar dregur (mynd 5). Yfirborð aurkeilunnar neðan gilsins er þegar á heildina er lítið slétt og lítið ber á vatns- og skriðurásum. Lækur fellur úr gilinu inn dalinn, til suðurs, vegna varnargarða sem beina vatnsrennsli í þá átt. Vatns- og skriðurásir eru greinanlegar á nyrðri hlið keilunnar. Um miðbik hennar er lítið um áberandi vatns- eða skriðurásir og er yfirborðið tiltölulega slétt, alþakið grjótdreif. Nokkrar framkvæmdir hafa farið fram á syðri hlið keilunnar í sambandi við spennistöð Orkubús Vestfjarða.

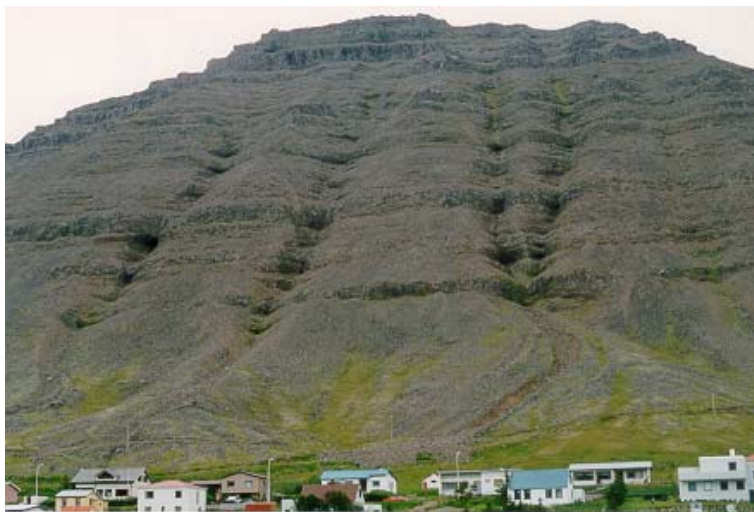
Mynd 6: Setmyndanir fyrir neðan „Milligilin“ (ljósmynd: Jón Gunnar Egilsson, 1992).

Á milli aurkeilnanna undir Búðar- og Gilsbakkagiljum eru þrjú gil, sem nefnd hafa verið „Milligil“ (mynd 6). Miðgilið nefnist Merkgil og ysta gilið Klofagil (til hægri á mynd 6). Þessi gil má öll rekja upp undir efstu brún fjallsins. Þó ekki hafi myndast aurkeilur á borð við keilurnar undir Búðar- og Gilsbakkagiljum neðan þessara gilja þá hefur nokkur uppsöfnun efnis átt sér stað neðan þeirra. Farvegir eru mjög greinilegir í skriðuvængnum í fjallinu fyrir neðan 100 til 150 m y.s. Rétt ofan við húsin hafa verið gerðir varnargarðar sem beina vatns- og aurrennsli úr Merkgili og Klofagili niður á milli húsanna Dalbrautar 20 og 22. Hlíðin

beggja vegna „Milligiljanna“ ber þess merki að aurskriður hafa fallið þar og eru vatns- og skriðufarvegir áberandi.

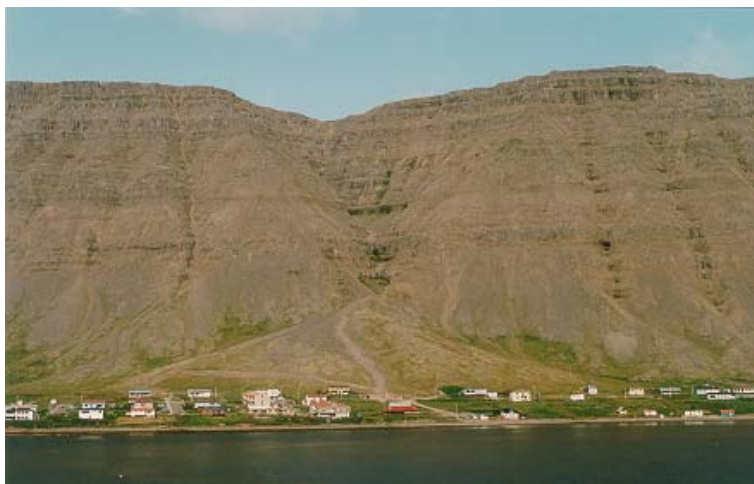
Mynd 7: Aurkeilan neðan Gilsbakkagils (ljósmynd: Jón Gunnar Egilsson, 1992). Takið eftir að aurkeilan er alsett vatns- og skriðrásur.

Gilsbakkagilið er breitt ofan til eins og Búðargil en mjókkar einnig mikið þegar neðar dregur (mynd 7). Aurkeilan neðan gilsins er í nokkrum atriðum frábrugðin aurkeilunni undir Búðargili. Mun meira er um vatns- og skriðufarvegi á yfirborði hennar og er greinilegt á ummerkjum að meginhluti vatnsrennslis úr gilinu hefur fallið inn dalinn, til suðurs, ekki alls fyrir löngu. Þer syðri hluti keilunnar þess merki að vatns-, krapa- og aurflóð hafa oft fallið þar yfir og eru vatns- og skriðurásir þar áberandi. Lækurinn úr Gilsbakkagili fellur nú beint niður aurkeiluna frá gilmunnanum og niður hjá bænum Gilsbakka. Farveginum mun hafa verið breytt upp úr 1960 en fyrir þann tíma rann lækurinn sunnar á keilunni. Um 150 m langur varnargarður hefur verið gerður á syðri hluta keilunnar og á hann að beina flóðum, sem hefðu fallið yfir syðri hluta hennar, í farveginn. Einnig hafa verið gerðir minni garðar ofar á keilunni báðum megin við farveginn. Vatns- og skriðurásir eru einnig á nyrðri hlið aurkeilunnar. Þær er ekki eins áberandi og á syðri hlið hennar og mun grónari. Það er vísbending um að nokkuð sé um liðið síðan skriðuvirkni færðist að mestu yfir á suðurhluta keilunnar.
