HV 2023-36
ISSN 2298-9137

Vatnshlot á virkjanasvæðum. Bráðabirgðatilnefning
á mikið breyttum vatnshlotum

HAFNARFJÖRÐUR – NÓVEMBER 2023

Skýrsla til Umhverfisstofnunar

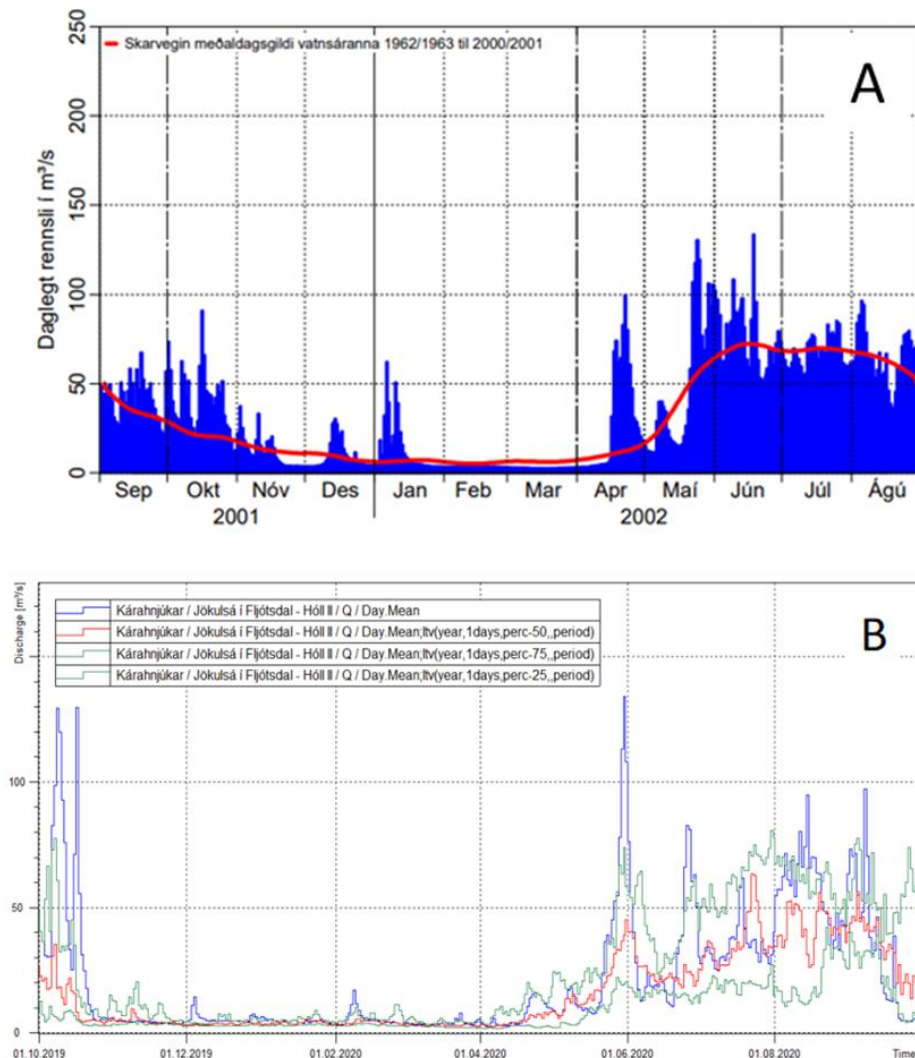
Mynd 1. Rennsli Jökulsár í Fljótssdal við Hól. A) Dæmi um dagsmeðalrennsli (2001/2002) fyrir virkjun (bláar súlur) og langtímameðalrennsli (rauð lína) (Veðurstofa Íslands, 2016). B) Dagsmeðalrennsli (blá lína) vatnsárið 2019/2020 eftir virkjun (Egill Axelsson og Jónas Guðnason, 2022).

Jökulsá í Fljótssdal 3 er neðan við Ufsarlón sem myndaðist þegar stífla var gerð í Jökulsá í Fljótssdal. Ufsarlón er hluti af Hraunaveitu og þaðan er vatni veitt til Fljótssdalsstöðvar á sumrin á meðan vatn safnast í Háslón. Eftir að Kárahnjúkavirkjun var gangsett minnkaði rennsli Jökulsár í Fljótssdal 3, sérstaklega yfir sumartímann (**Mynd 1 A og B**). Ársmeðalrennsli Jökulsár í Fljótssdal við Hól fór úr um 35 m³/s (Vatnamælingar/Veðurstofa, 2009) fyrir virkjun í 20 m³/s eftir virkjun (Egill Axelsson og Jónas Guðnason, 2022).

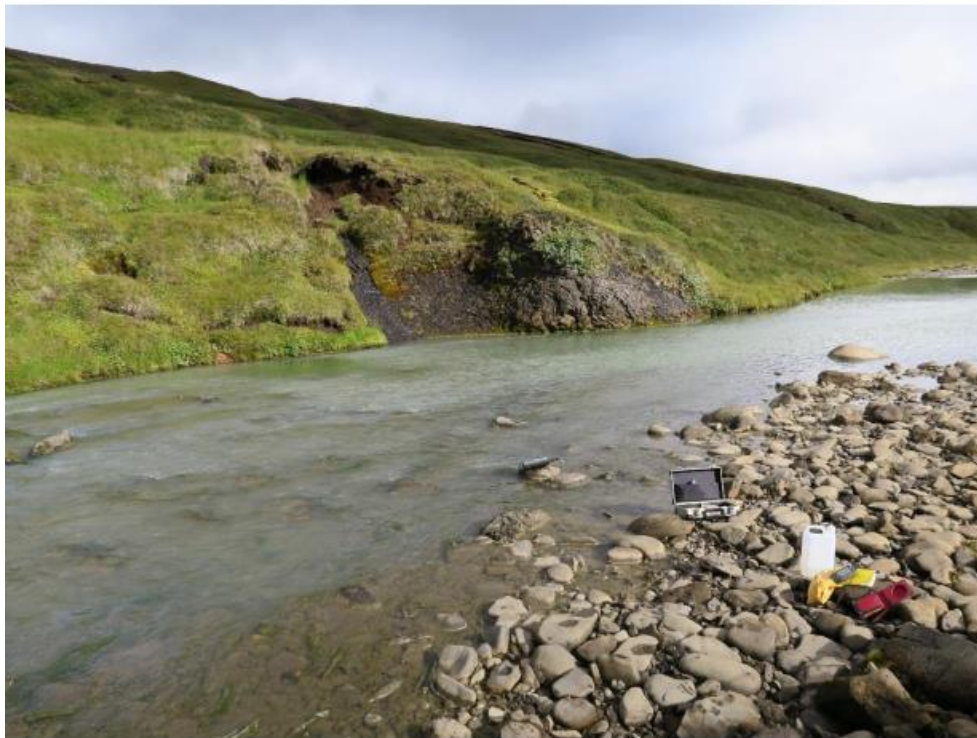
Mynd 2. Mælistaður í Glúmsstaðadalsá þar sem vatnssýnum var safnað til mælinga árið 2022. Ljósmynd: Ragnhildur Þ. Magnúsdóttir, 2022.

Í ágúst 2022 var vatnssýnum safnað til mælinga á uppleystum efnum í Glúmsstaðadalsá, þ.m.t. eðlisefnafræðilegum gæðapáttum (tafla 3; Ingi Rúnar Jónsson og Ragnhildur Þ. Magnúsdóttir, 2023). Niðurstöður mælinga á efnasamsetningu árinna sýna að pH, leiðni, basavirkni og styrkur uppleystra aðalefna í Glúmsstaðadalsá 2022 er mun meiri en mældist í Háslóni 2012–2014, en styrkur næringarefna er lægri (Eydís Salome Eiríksdóttir o.fl., 2014). Styrkur snefilefna er oftast sambærilegur í Glúmsstaðadalsá og Háslóni. Miðað við niðurstöður mælinganna er Glúmsstaðadalsá (vatnagerð RH3) í *mjög góðu ástandi* miðað við eðlisefnafræðilega gæðapætti (tafla 3). Það er þó sett fram með fyrirvara um að aðeins er um eina mælingu að ræða sem gerð var að hásumri.

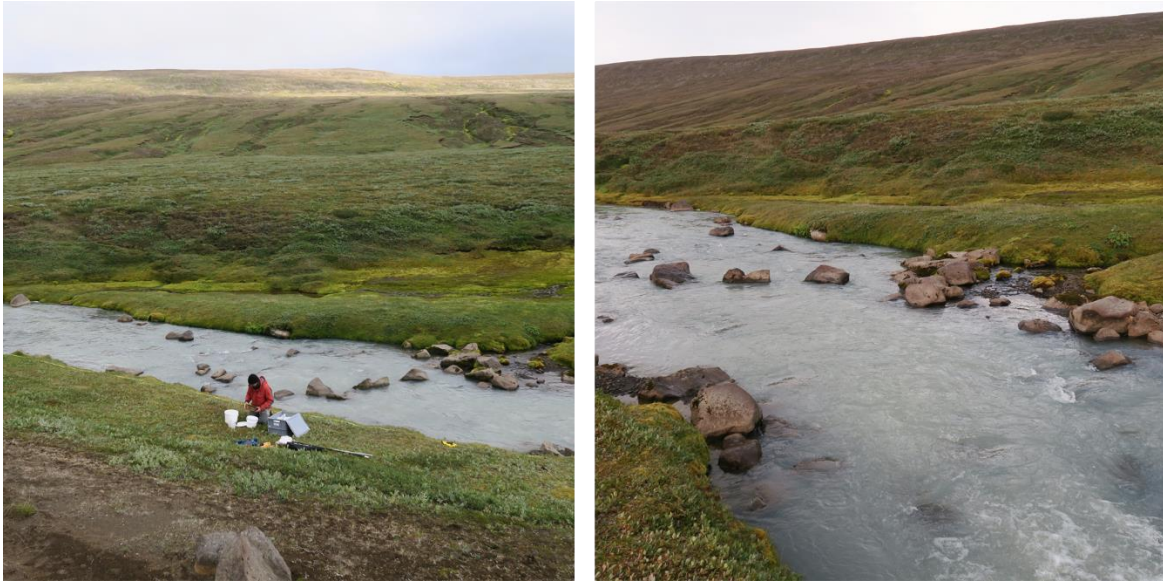
Mynd 3. Sýnatökustöðvar í Desjará 17. ágúst 2022. Myndin til vinstri er tekin á svipuðum slóðum og mynd 4.4 í skýrslunni Vatnalíf á virkjanaslóð (Hilmar J. Malmquist o.fl., 2001). Sú mynd var tekin árið 2000 og þá var áin nær bergvatná og rennsli mun minna. Ljósmyndir: Ragnhildur Þ. Magnúsdóttir, 2022.
