# Endurskoðun á ofanflóðahættumati fyrir Bolungarvík eftir byggingu varnargarða og keilna undir Traðarhyrnu

# Endurskoðun ofanflóðahættumati fyrir Bolungarvík eftir byggingu varnargarða og keilna undir Traðarhyrnu DRÖG með tillögu að hættumatskorti

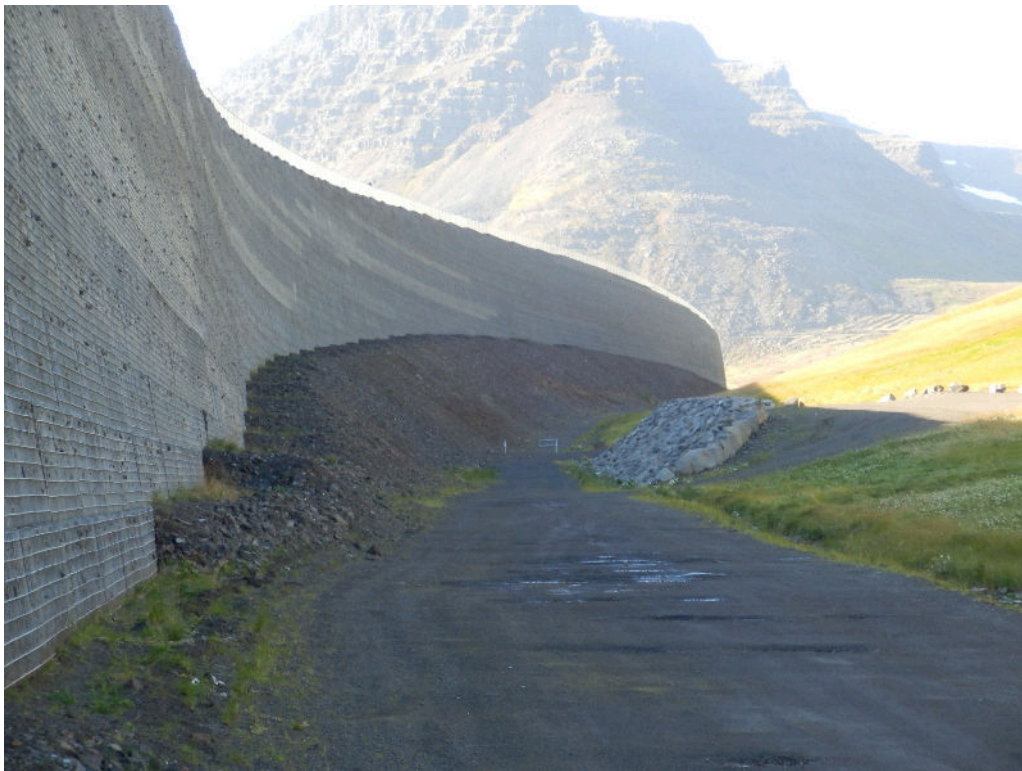
*Mynd 1. Stærri varnargarðurinn undir Traðarhyrnu við Bolungarvík er 22 m hár þar sem hann er hæstur og hliðin sem snýr upp í fjallið er brött. Ljósmynd úr myndasafni sem fylgir varnargarðaskýrslu Eflu o.fl. (2017).*

Endurskoðun hættumatsins nú miðast við byggðina undir Traðarhyrnu á svæði sem afmarkað er á korti 1 þar sem hafa verið reistir tveir þvergarðar og keilur sem sjá má á mynd 1.
