Esther Hlíðar Jensen

## Skriðuhættumat fyrir Ólafsfjörð

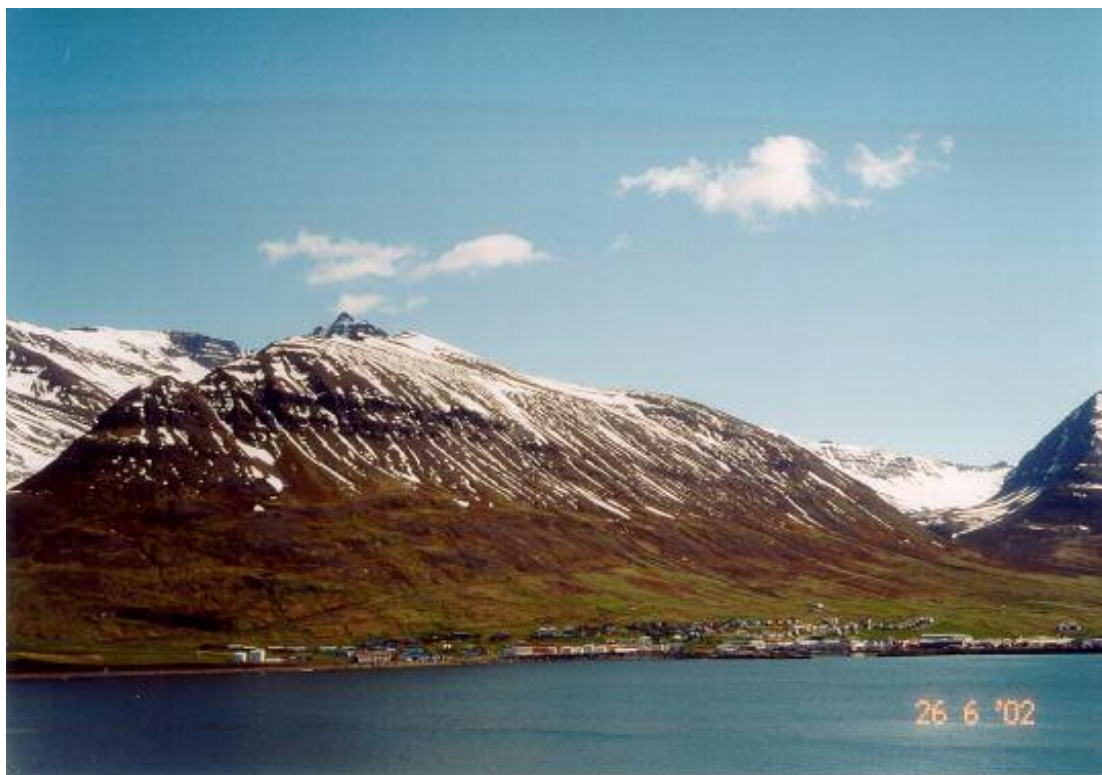
Mynd 3. Ólafsfjörður (ljósmynd: Esther Hlíðar Jensen).

Þessi hluti tekur til fjallshlíðar Tindaaxlar frá öxlinni milli Brimesdals og fjarðarins og inn fyrir skíðasvæðið. Á þessum hluta eru klettabeltið og hjallarnir sem nefndir voru áður (Mynd 3). Á svæðinu er þétt íbúðarbyggð. Á svæðinu eru íbúðarhúsin við Hlíðarveg, Brimnesveg, Múlaveg, Brekkugötu, Hornbrekkuveg hús nr. 1–11 við Túngötu og þar neðan við er Barnaskóli og sundlaug.

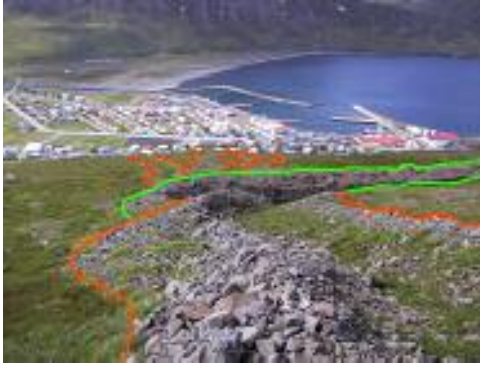
Mynd 4. Aurskriðufarvegir á Efsta hjalla. Rauðu línurnar eru skriðurastir og grænu línurnar eru útlínur skurðar á Efsta hjalla (ljósmynd: Esther Hlíðar Jensen).

Aurskriður sem falla á efri hluta svæðisins stöðvast á efsta hjallanum eða í skurði, sem grafinn hefur verið fremst á honum (Mynd 4).

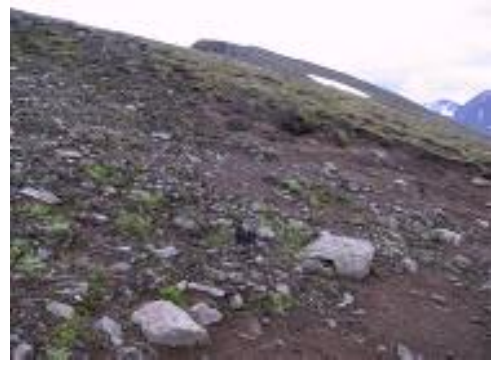
Mynd 5. Mynd sem sýnir jarðvegsrof og sjá má jarðvegsþykkt í jaðri rofsins (ljósmynd: Esther Hlíðar Jensen).

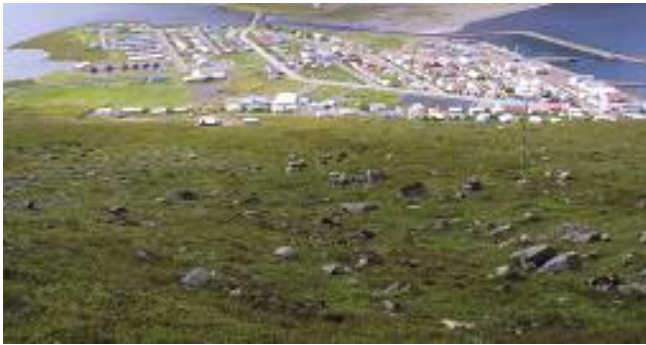
Mynd 6. Grjóthrun og grjót sem væntanlega var borið fram af snjóflóðum (ljósmynd: Esther Hlíðar Jensen).

Upptök grjóthruns eru í klettabeltinu í 300–450 m h.y.s. Grjótið safnast ofan við efsta hjallann (Mynd 6).

Skilyrði fyrir tiltölulega stórar jarðvegsskriður eru í hlíðinni neðan við hjallana (Mynd 6). Framræsluskurðir sem grafnir hafa verið í hlíðina hafa hins vegar dregið mikið úr hættu á þeim. Yfirlit yfir skurðakerfið er sýnt á korti 4.

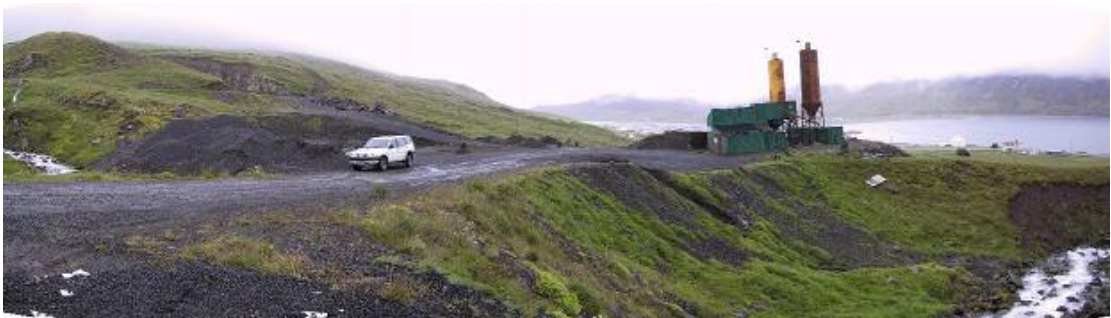
Mynd 7. Brimnesá (ljósmynd: Esther Hlíðar Jensen).

Brimnesá rennur í vel afmörkuðum farvegi utan við hættumetna svæðið (Mynd 7). Í Brimnesdal er mikið af lausu efni og tíðar aurskriður. Norðan við ána þar sem hún kemur út úr dalnum er gamalt berghlaup. Aurskriður falla oft eftir farvegi um berghlaupið og um geta þær borist út í ána.

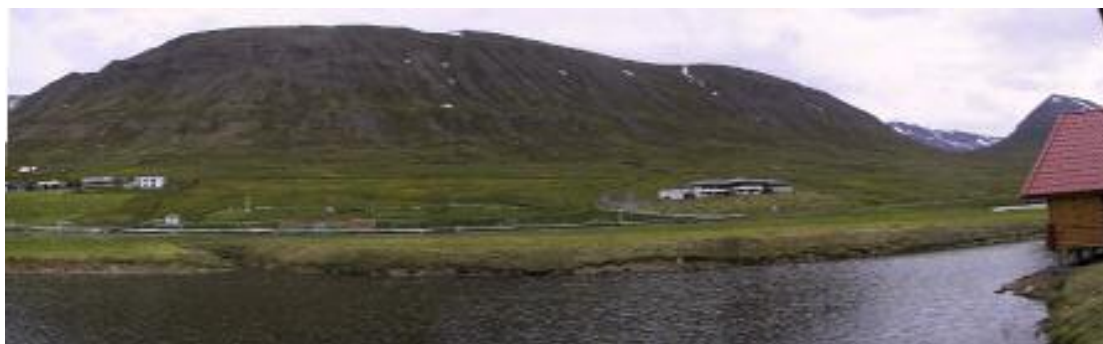
Mynd 8. Innri hluti Tindaaxlar, frá skíðasvæðinu og suður fyrir Hlíð (ljósmynd: Esther Hlíðar Jensen).

Þetta svæði nær frá skíðaskálanum að ánni úr Burstarbrekkudal (Mynd 8). Á svæðinu eru íbúðarhúsin við Túngötu 13–19, heilsugæslan, frístundahús að Hlíð, bærinn Burstarbrekka og mannvirki Rafmagnsveitna ríkisins.

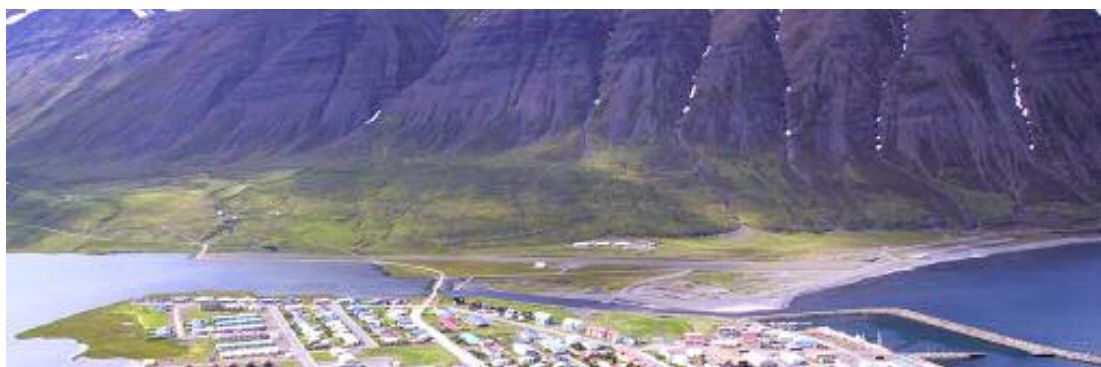
Mynd 9. Rætur Ósbrekkufjalls (ljósmynd: Esther Hlíðar Jensen).

Engin íbúðarbyggð er á svæðinu norðan fjarðar undir Ósbrekkufjalli (Mynd 9). Hesthús bæjarbúa eru við brekkurætur nærri miðju á eiðinu milli sjávar og Ólafsfjarðarvatns. Fjær hlíðinni er Ólafsfjarðarflugvöllur. Útivistarsvæði og mannvirki Hitaveitu Ólafsfjarðar eru í Skeggjabrekkudal sem er milli Ósbrekkufjalls og Garðshyrnu. Hættumetið svæði tekur til eiðisins frá sjó að vatni.

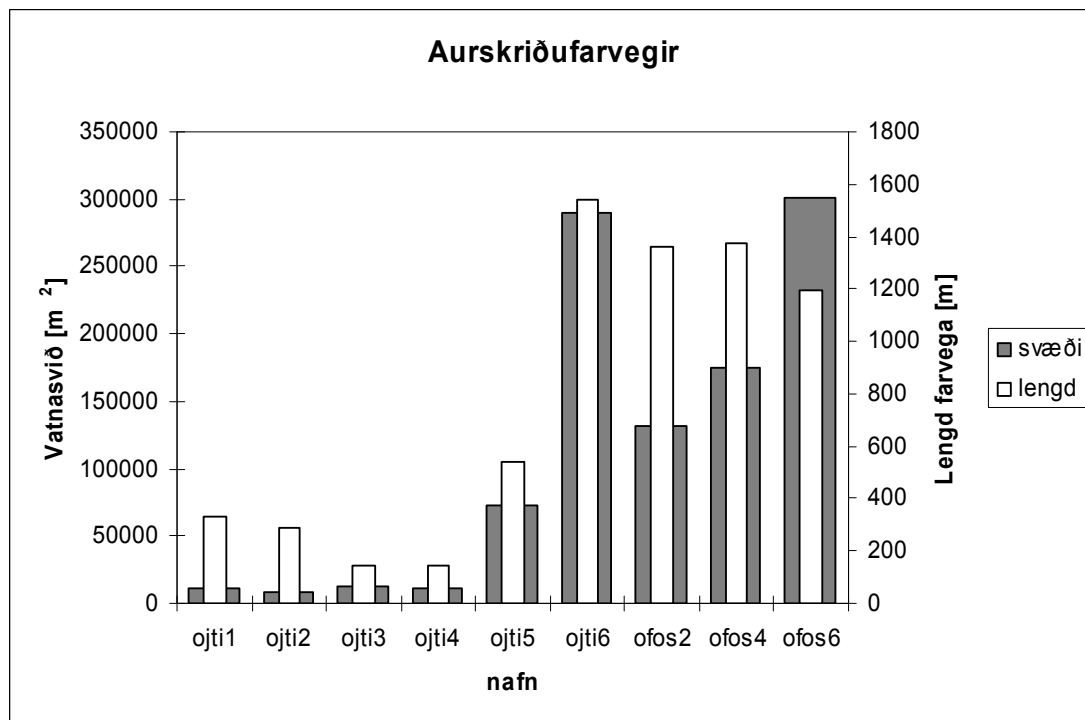
Vatnsmagn í farvegum ræðst í stórum dráttum af stærð vatnasviða. Súluritið hér fyrir neðan sýnir samanburð á stærð vatnasviða og lengd farvega í Tindaöxl og Ósbrekkufjalli. Í töflunni á næstu síðu koma fram fleiri mælistærðir farvega s.s. halli lands og hæð.
