Endurskoðun ofanflóðahættumats fyrir Seyðisfjörð eftir byggingu varnargarða á Brún í Bjólfi

Greinargerð með hættumatskorti

Skýrsla nr. VÍ 2011-003/2019-011	Dags. Nóvember 2019	ISSN 1670-8261	Opin <input checked="" type="checkbox"/> Lokuð <input type="checkbox"/> Skilmálar:
Heiti skýrslu / Aðal- og undirtitill: Endurskoðun á ofanflóðahættumati fyrir Seyðisfjörð eftir byggingu varnargarða á Brún í Bjólfi Greinargerð með hættumatskort		Upplag: Kynningareintak Fjöldi síðna: 40 + kort Framkvæmdastjóri sviðs: Jórunn Harðardóttir	
Höfundar: Tómas Jóhannesson Eiríkur Gíslason		Verkefnisstjóri: Magni Hreinn Jónsson Verknúmer: 4754-0-0002	
Gerð skýrslu/verkstig:		Málsnúmer: 2019-0185	
Unnið fyrir: Seyðisfjarðarkaupstað			
Samvinnuaðilar:			
Útdráttur: Ofanflóðahættumat fyrir Seyðisfjörð hefur verið endurskoðað eftir byggingu varnargarða á Brún í Bjólfi. Varnargarðarnir draga úr líkum á því að snjóflóð úr Bjólfstindi steypist fram af stallinum í miðju fjallinu, hleypi af stað snjó úr hlíðinni neðan Brúnar og stöðvist ekki fyrr en niðri á jafnsléttu. Garðarnir hafa hins vegar ekki áhrif á snjóflóðahættu af völdum flóða sem eiga upptök neðar í hlíðinni, þ.m.t. í Kálfabotni. Óraunhæft er að st

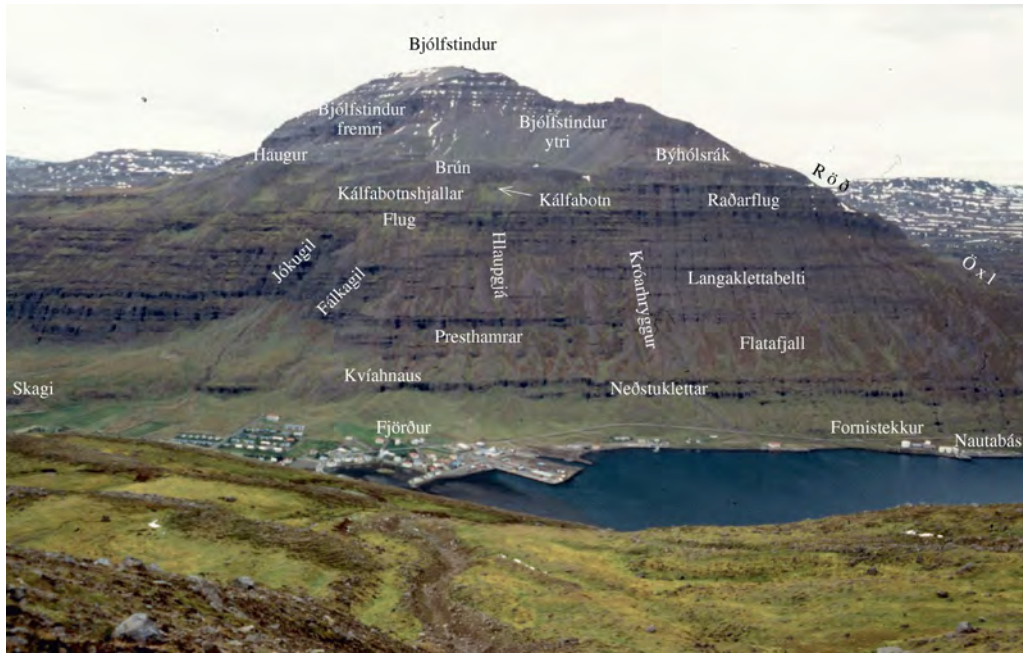
Mynd 1. Bjölfur. Helstu örnefni. (ljósmynd: Þorsteinn Sæmundsson.)

Bjölfur rís norðan og norðvestan fjarðarinn (mynd 1). Hlíðar hans eru fremur einsleitar hið neðra, gil fremur grunn flest og nokkur hamrabelti sem rekja má eftir endilangri hlíðinni. Utan við Bjölf er Vestdalur, allstór dalur með A–V-læga stefnu.

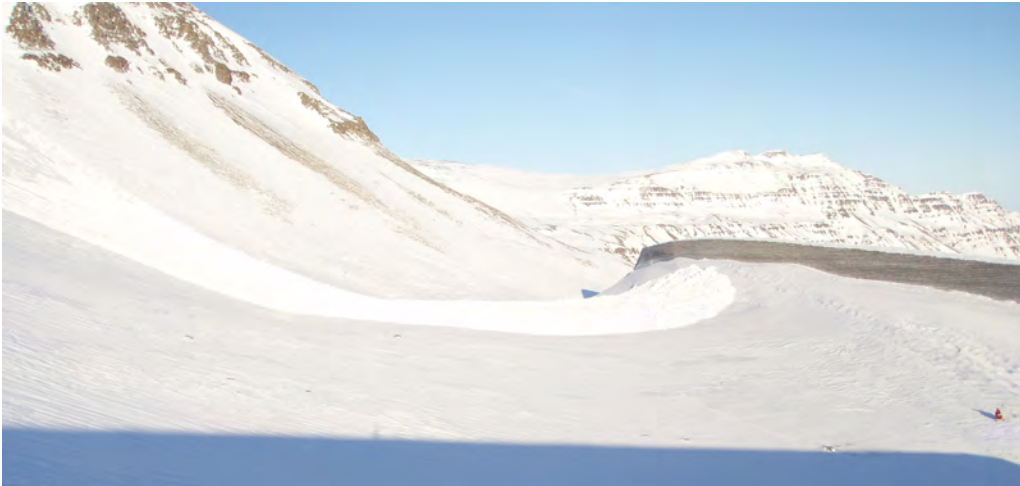
Mynd 2. Snjóflóð sem féll 9. febrúar 2008 úr upptakasvæðinu ofan Brúnar í Bjólfi og stöðvaðist við þvergarðinn á Brún. Garðurinn er alls 20 m hár, með 10 m háu þverhníptu stáli efst. Sjá má mann á vélsleða neðarlega til hægri á myndinni. Ljósmynd: Emil Tómasson, 10.2.2008.

Meðal flóðanna sem fallið hafa úr Bjólfstindi ofan Brúnar hafa fjögur flóð síðan 2000 fallið langt fram á stallinn þannig að ekki hefur mikið vantað upp á að þau næðu fram af Brúninni. Mynd 2 sýnir flóðtungu snjóflóðs sem féll niður á stallinn ofan við varnargarðinn í febrúar 2008 og stöðvaðist á garðinum.

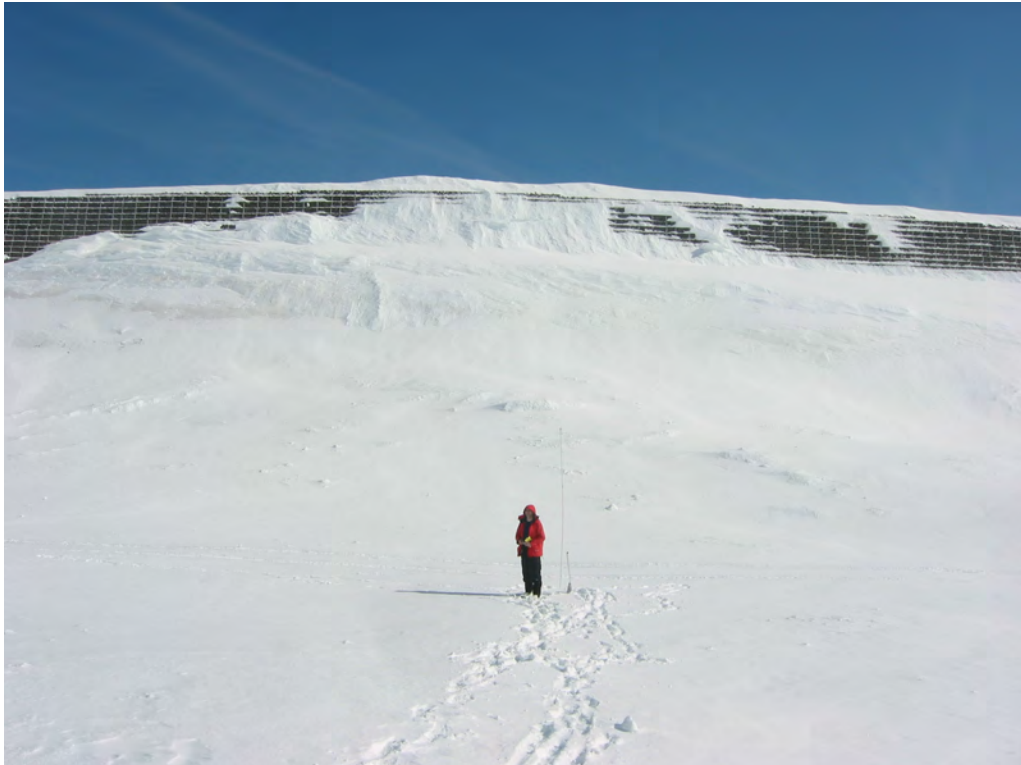
Mynd 3. Ummerki um snjóflóð sem féll 5.–9. apríl 2006 úr upptakasvæðinu ofan Brúnar í Bjólfi og rann að hluta yfir varnargarðinn á Brún. Garðurinn er 20 m hár með 10 m háu þverhníptu stáli efst. Snjóflóðið hnoðaði snjóþrygju utan á stálgrindur sem mynda þverhnípta hluta garðsins þar sem það fór yfir garðinn. Ljósmynd: Tómas Jóhannesson, 14.4.2006.

Stærsta snjóflóðið sem fallið hefur úr Bjólfstindi síðan snjóathugunarmenn tóku til starfa á Seyðisfirði féll á varnargarðinn á Brún í apríl 2006 og kastaðist flóðtungan að hluta yfir garðinn. Tunga flóðsins ofan garðsins var um 1 m að þykkt og var ekki að sjá að hún væri sem neinu nam þykkari við garðinn en fjær honum. Snjókögglatungan sem yfir garðinn fór var u.þ.b. 60 m breið og náði hún niður undir brúnina þar sem landi hallar niður í Kálfabotn (sjá kort 2) en kögglar úr flóðinu dreifðust niður allan Kálfabotn. Samfelld tunga náði ekki niður í botninn og snjóflóð fór ekki af stað úr botninum. Snjóflóðstungan á austurhlið garðsins sem frá fjallinu snýr var u.þ.b. 120 m löng í flóðstefnuna og nokkrir tugir cm að þykkt niður undir Kálfabotnsbrúnina. Engan flóðsnjó var hins vegar að sjá á um 5–10 m svæði næst garðtoppinum, sem kann að hafa stafað af því að flóðið hafi stokkið yfir þetta svæði án þess að skilja neitt eftir en gæti einnig stafað af því að vindur hafi hreinsað flóðsnjóinn af efsta hluta garðsins. Myndir 3 og 4 sýna ummerki flóðsins á efri hlið garðsins og köggladreifna í Kálfabotni.

Þetta flóð er mjög áhugavert og gefur vísbendingu um að stór snjóflóð geti flætt yfir garðinn eins og nánar verður vikið að í kaflanum um hættumat. Sér í lagi er athyglisvert hvað snjóflóðið skildi lítinn flóðsnjó eftir ofan við garðinn sem bendir til þess að garðurinn kunni að draga tiltölulega lítið úr affli og massa mjög stórra flóða.

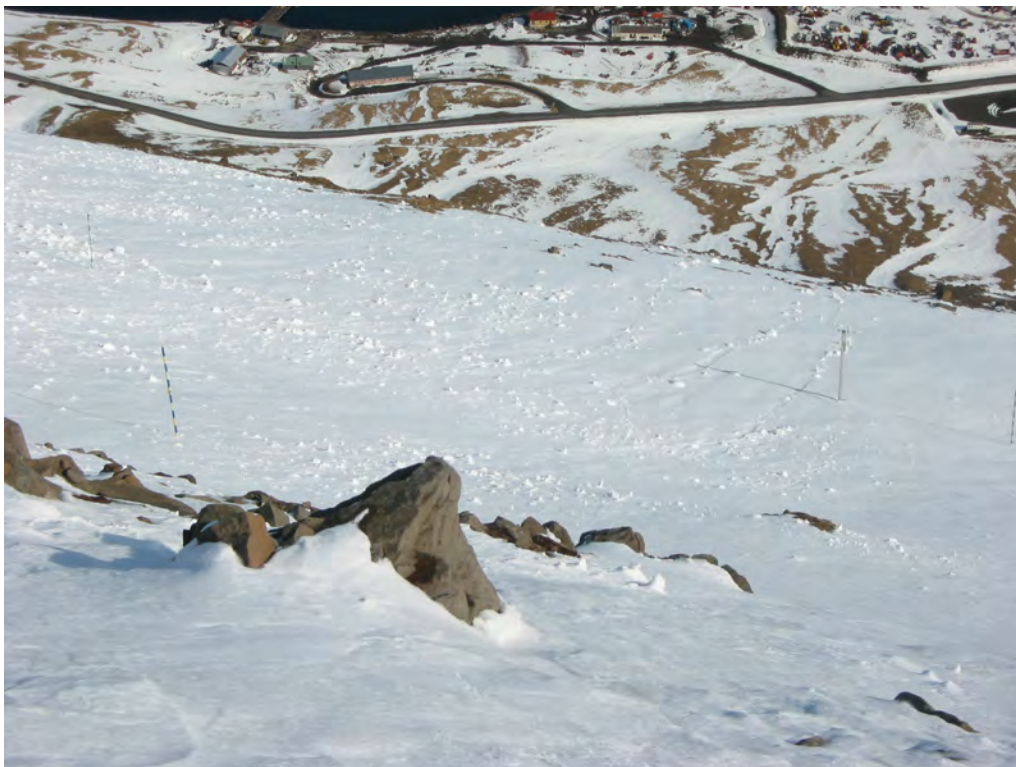
Mynd 4. Köggladreif í Kálfabotni eftir snjóflóð sem féll 5.–9. apríl 2006 úr upptakasvæðinu ofan Brúnar í Bjólfi og rann að hluta yfir varnargarðinn á Brún. Snjóflóðið nam staðar á brúninni ofan Kálfabotns en kögglar dreifðust niður fyrir brúnina. Sjá má þrjár snjókýptarstikur sem notaðar eru til þess að fylgjast með snjókýpt í Kálfabotni með kíkni neðan úr bæ og mastur veðurstöðvar með síritandi snjókýptarmæli sem rekin hefur verið í botninum síðan 2005. Ljósmynd: Tómas Jóhannesson, 14.4.2006.

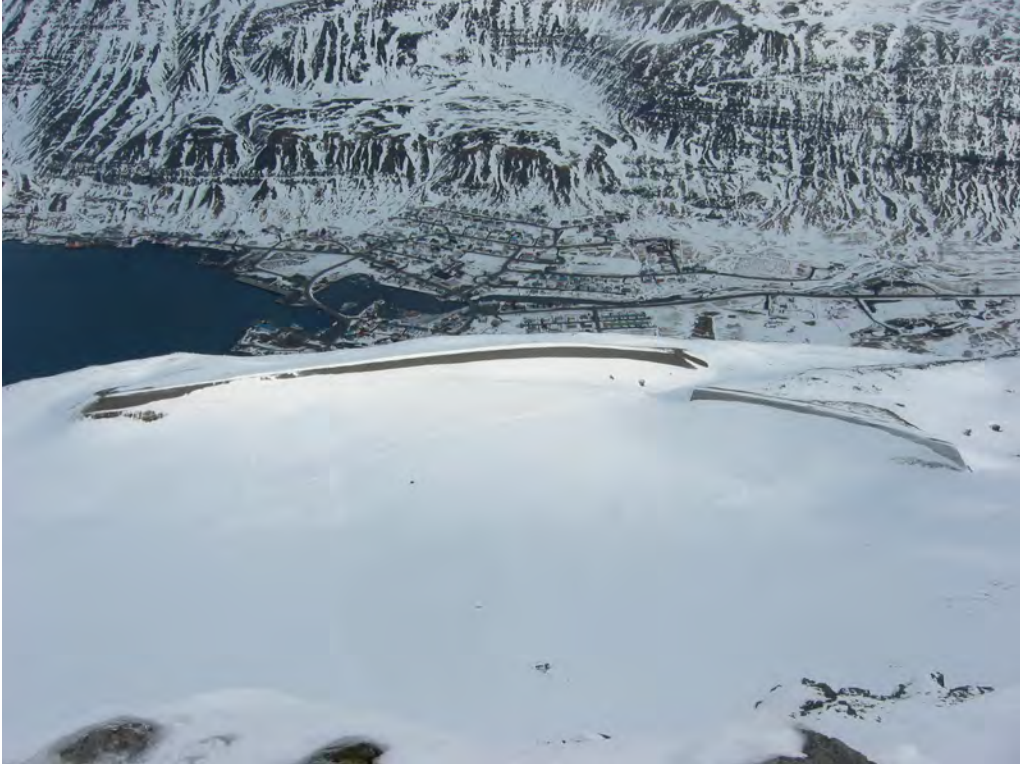
Mynd 5. Varnargarðar á Brún í Bjólfi. Þvergarður er fyrir miðri mynd og leiðigarður til hægri á myndinni. Báðir garðarnir eru 20 m háir með 10 m háu þverhníptu stáli efst. Ummerki eftir snjóflóð sem féll 5.–9. apríl 2006 og fór að hluta til yfir þvergarðinn sjást á bratta hluta garðsins. Fjær má sjá byggðina undir Botnabrún og innri hluta Strandartinds. (ljósmynd: Tómas Jóhannesson.)

Í frumathugun fyrir varnargarð á Brún (VA og NGI, 2002, 2003) var komist að þeirri niðurstöðu að varnargarður á þessum stað drægi það mikið úr snjóflóðahættu í byggðinni að réttlætjanlegt væri að reisa hann þrátt fyrir að hann væri ekki fullnægjandi sem vörn fyrir alla byggðina. Mælt var með því að reista 380 m langan þvergarð utarlega á Brúninni og 170 m langan leiðigarð vestast á henni til þess að halda að flóðum sem ella gætu farið fram hjá þvergarðinum. Í framhaldi af þessu voru umhverfisáhrif varnargarðanna könnun af Hönnun (2002). Einnig fór fram sérstök athugun í reiknilíkani á áhrifum garðanna á snjósöfnun í næsta nágrenni (NGI, 2002). Varnargarðarnir á Brún voru síðan hannaðir af Verkfræðistofu Sigurðar Thoroddsen og reistir af Íslenskum aðalverktökum á árunum 2003 til 2005 (FSR, 2009). Varnargarðarnir eru alls 20 m háir með 10 m háu þverhníptu stáli efst en neðstu 10 m garðanna eru með jarðvegshalla (sjá mynd 5 og kort 2).
