Skriðurannsóknir á Seyðisfirði árið 2015

ÍSOR-2015/058

ÍSLENSKAR ORKURANNSÓKNIR

Desember 2015

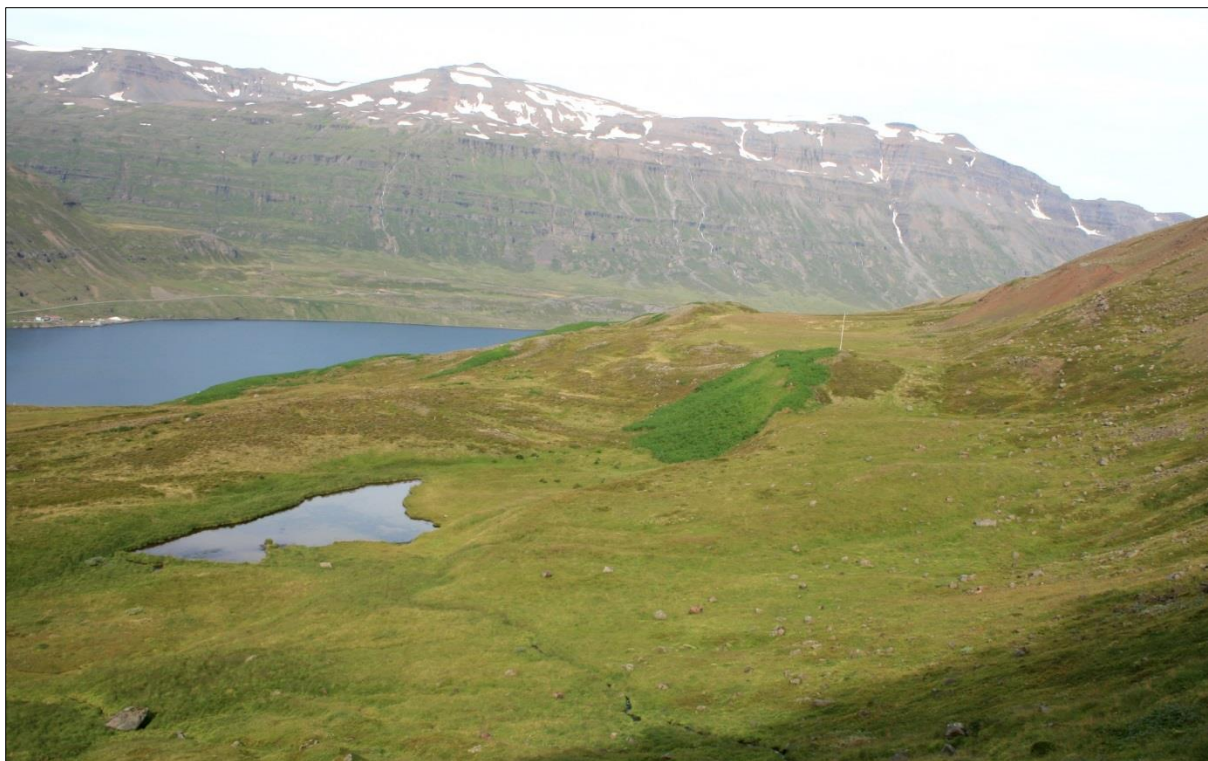
Mynd 1. Neðri-Botnar, Botnatjörn (að hluta manngerð). Framan við hana er urðarhryggur sem rekja má út Botnana. Hryggurinn er jökulgarður að uppruna.

Jökullinn hvarf þó að lokum og skildi eftir sig allmikil merki, svo sem hin þykku jökulurðarlög á Neðri-Botnum og jökulgarða sem þar er að finna, bæði stóra og smáa. Stærsti garðurinn er Langihryggur, hár og afgerandi urðarhryggur sem liggur í sveig frá Botnatjörn og út eftir Neðri-Botna stallinum langleiðina að Hádegisá (myndir 1 og 2). Göngustígurinn um Botnana liggur eftir honum. Þarna er annaðhvort um að ræða endagarð lítillar skriðjökulstungu úr Ytri-Dagmálabotni eða jaðargarð frá meginjöklinum í firðinum. Hugsanlega hefur hann náð lengra til norðurs en nyrðri hluti hans er horfinn vegna rofs og skriðufalla við Hádegisá og í lækjunum utan við hana, Stöðvarlæk og Skuldarlæk. Garðurinn er brattur fjallsmegin, 4–6 m hár víða. Breið lægð er á milli hans og hlíðarinnar sem skriðukeilur úr fjallshlíðinni liggja ofan í og hafa grynnað mjög í gegnum tíðina. Allt er þar grasi gróið. Hryggurinn hefur varið láglendið fyrir skriðum að ofan. Hryggurinn endar við gil Búðarár. Hann sést ekki utan gilsins því þar taka við gil og skriðufarvegir Stöðvarlækjar og Skuldarlækjar.

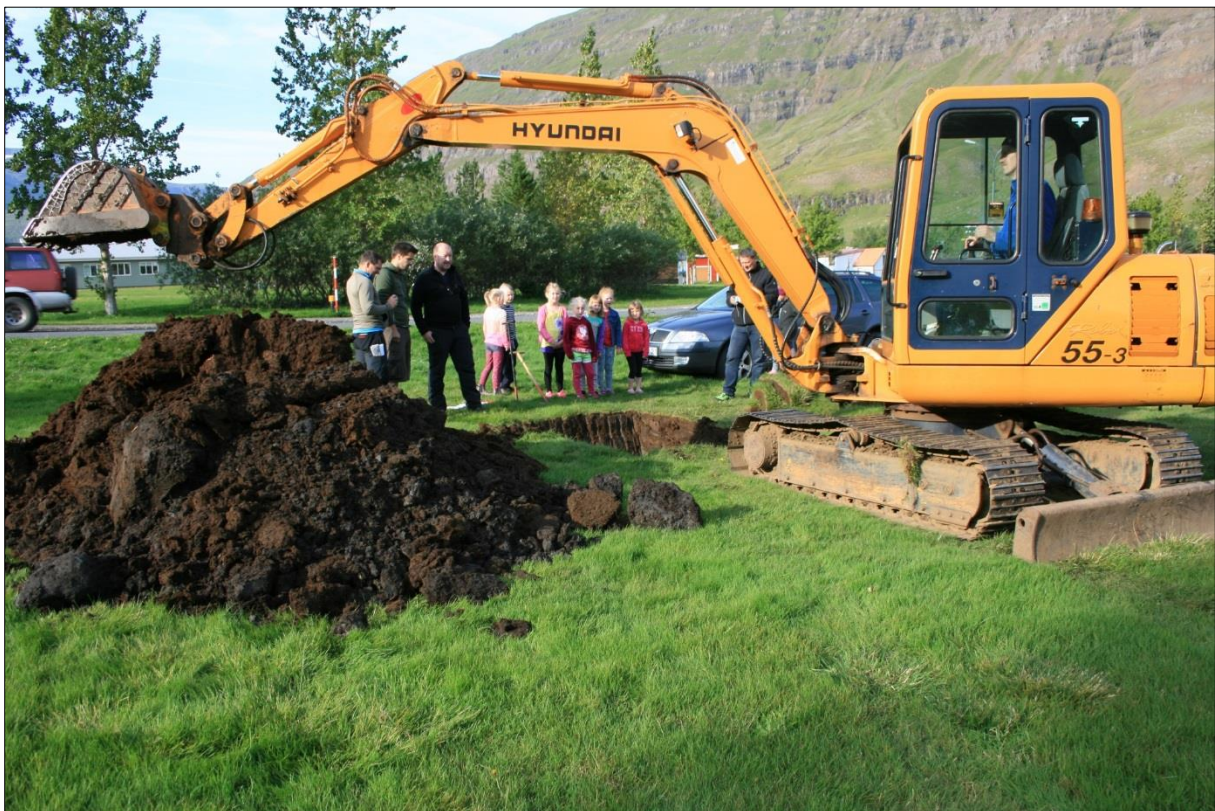
Mynd 3. Rannsóknargryfjan SG-29 á túni við Suðurgötu.

Í ferðinni til Seyðisfjarðar í september 2015 var fengin grafa til að gera rannsóknargryfju á leikvelli eða túni við Suðurgötu ekki langt frá gamla sjúkrahúsinu. Tilgangurinn var að bæta við punkti í kortlagningu stórskriðnanna sem Óskar Knudsen og Guðrún Larsen (2013) höfðu lýst. Gryfjan hlaut nafnið SG-29 og er því í sömu seríu og fyrri gryfjur (mynd 2 og 3).

Hnit gryfjunnar: X = 733112, Y = 568086

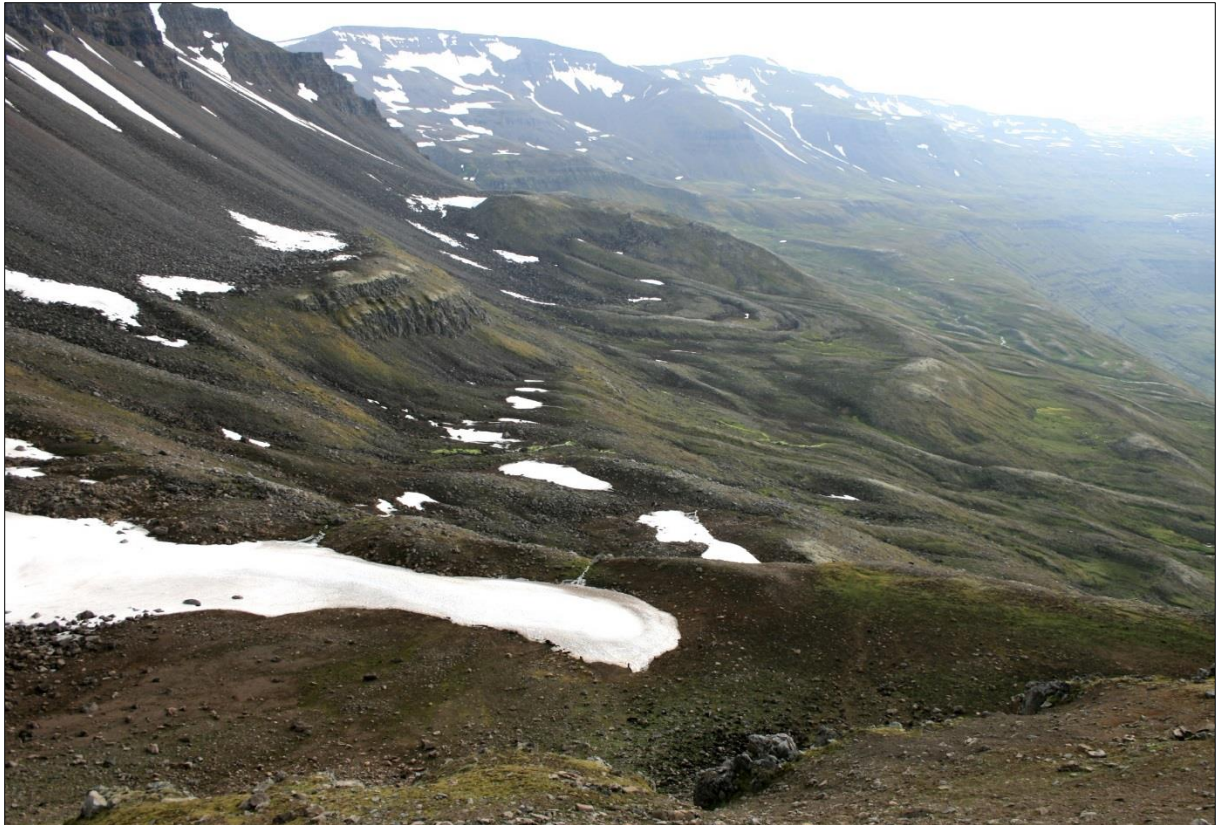
Mynd 5. Efri-Botnar. Urðarhólarnir í forgrunni eru í Innri-Dagmálabotni. Sveigmynduðu garðarnir fjær eru í nafnlausum botni utan við Ytri-Hádegisá. Í fjarska sér inn á Fjarðarheiði og Gagnheiði.

Efri-Botnar eru einnig nefndir Dagmálabotnar (Hjörleifur Guttormsson, 2005). Þeir eru tveir og kallast Ytri- og Innri-Dagmálabotn og hafa verið eyktamörk frá Firði á fyrri öldum ásamt með Dagmálatindi sem rís til himins milli þeirra. Skálar þeirra opnast í 400–500 m hæð í hlíðinni. Ytri botninn myndar allmikinn sveig milli Strandartinds (1010 m) og Dagmálatinds (Miðtinds) (896 m). Þar á Búðará upptök sín. Innri botninn myndar sveig sunnan Dagmálatinds. Þar á Dagmálalækur upptök sín. Miklir urðarbingir eru í botnunum og í fjallinu innan þeirra (mynd 5).

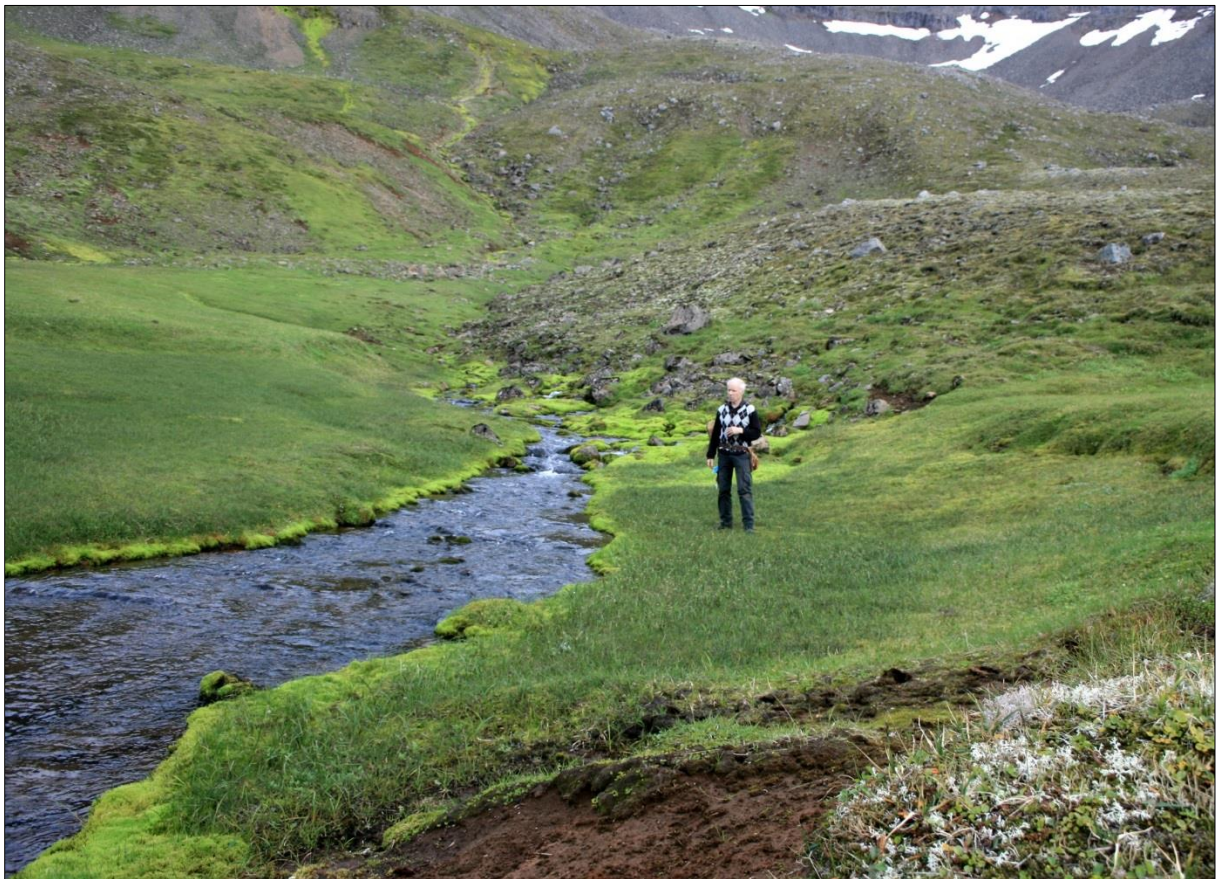
Mynd 6. Aðallind Dagmálalækjar í Innri-Dagmálalabotni. Vatnið streymir úr nokkrum uppkomum augum undan urðarbing sem þekur skálarbotninn. Vatnsmagnið er 60–80 l/s og vatnshiti einungis 0,1–0,2°C.

Innst í skálinni eru leysingalækir sem falla út á urðina og hverfa í hana líkt og í ytri botninum. Dagmálalækur kemur upp í nokkrum lindaaugum á litlu svæði við norðvesturhorn urðarinnar á 16 m langri línu. Parna komu upp 60–80 l/s og vatnshitinn var 0,1–0,2°C þann 8. sept. 2015 (mynd 6).

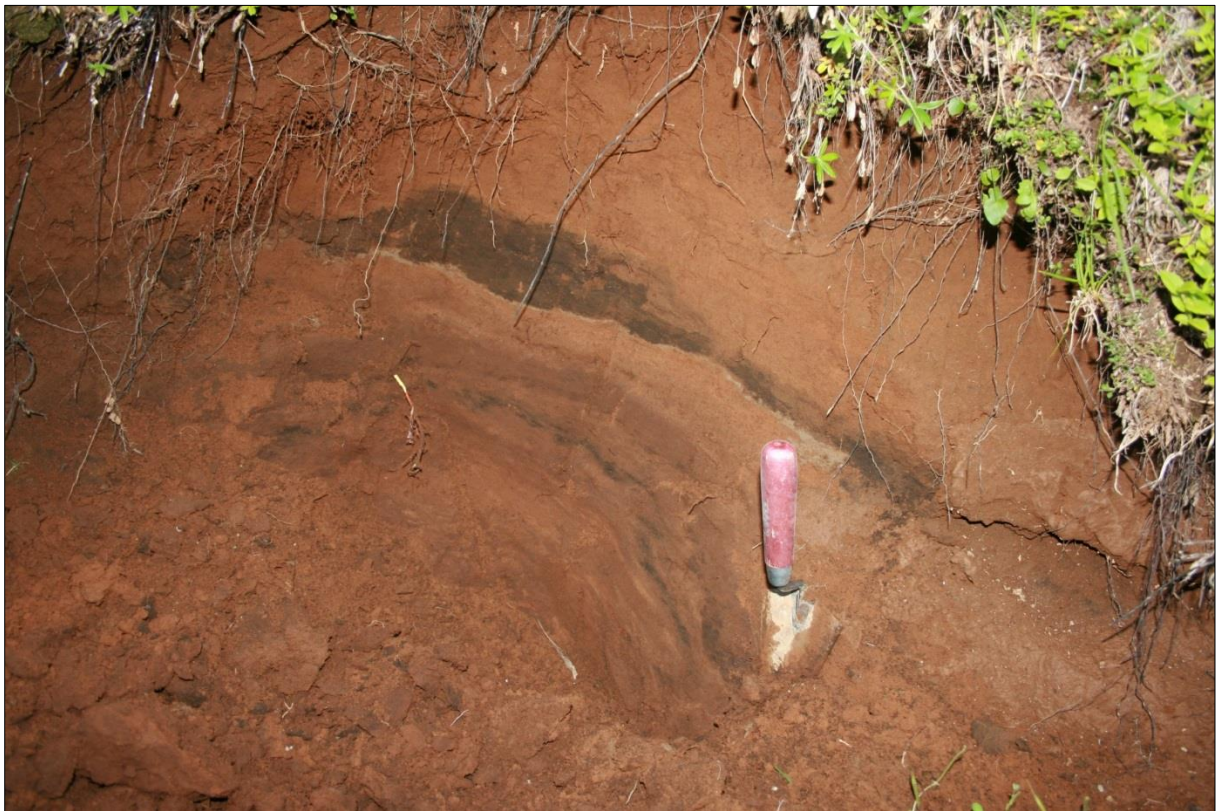
Mynd 7. Jarðvegssnið í lækjargili skammt innan við Búðará. Ljósá og dökka gjóskulagið er H4 (4300 ára). Dökku, óreglulegu lögin neðar er Hz og fylgilög (um 6000 ára).

Gjóskulagaathugun skilaði ekki miklum árangri. Lengri tíma hefði þurft og öflugri graftól. Jarðvegur í Neðri-Botnum virðist þó víða og e.t.v. víðast vera eldri en landnámslagið. H4 (4300 ára) fannst einnig á tveimur eða þremur stöðum og Hö og fylgilög þess (z/fylgilög ~6000 ára) á einum stað (mynd 7). Jarðvegseyðing vegna vinda og vatns hefur víða rofið ofan af jarðvegsþekjunni og sums staðar allt niður í mel. Þetta á við um Neðri-Botna. Engin nýtileg gjóskusnið náðust á Þófa og þar er mun meiri skriðuvirkni en í Botnunum. Í hlíðinni ofan Neðri-Botna á svæðinu á milli Búðarár og Dagmálalækjar má sjá allnokkra skriðuvirkni. Flestar hafa skriðurnar stöðvast ofan við hryggina (jökulgarðana) sem liggja norður-suður samsíða hlíðinni en sumar hafa þó farið niður farveg Búðarár. Engar skriður hafa náð að fara þvert yfir Neðri-Botna þarna á milli.

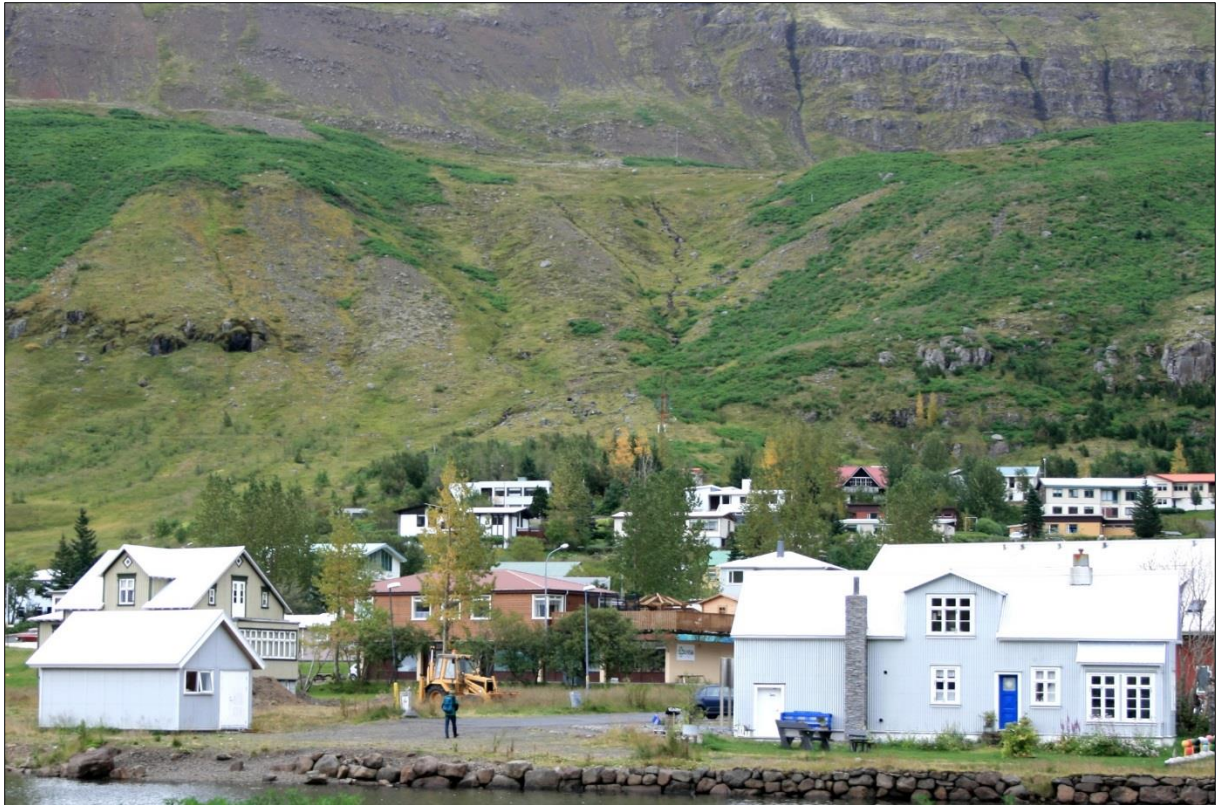
Mynd 8. Nautaklauf og Botnabrún. Talið er að tvær stórar skriður hafi fallið úr Botnabrún með skömmu millibili nokkru fyrir landnámstíð. Lægðin í Botnabrún fyrir miðri mynd er Nautaklauf sem talin er hafa myndast þegar skriðurnar féllu.

Mynd 9 sýnir þykkt og útbreiðslu stórskriðnanna þriggja. Svo virðist sem tengja megi skriðurnar ákveðnum upptakastöðum. Þannig koma A- og B-skriðurnar niður Nautaklauf og eiga upptök sín á svipuðum stað í Botnabrúninni. Víð skál eða dæld í brúninni og upp af henni sýnir hvaðan efnisfyllurnar komu (myndir 8 og 9). Eftir að B-skriðan hljóp hefur skapast óstöðugleiki í efnisfyllum við upptaksvæði hennar þannig að nálægt einni öld síðar fór önnur stórskriða, A-skriðan, niður á sama stað. Hlauplengd skriðnanna gæti hafa verið 800–1000 m. Rannsóknargryfjurnar SG-26 og SG 27, sem Óskar Knudsen og Guðrún Larsen (2013) lýsa, eru innan hlaupskálarinnar uppi á Botnabrún. Öll jarðlög þar eru umturnuð og hreyfð og bera órækan vott um mikla röskun.

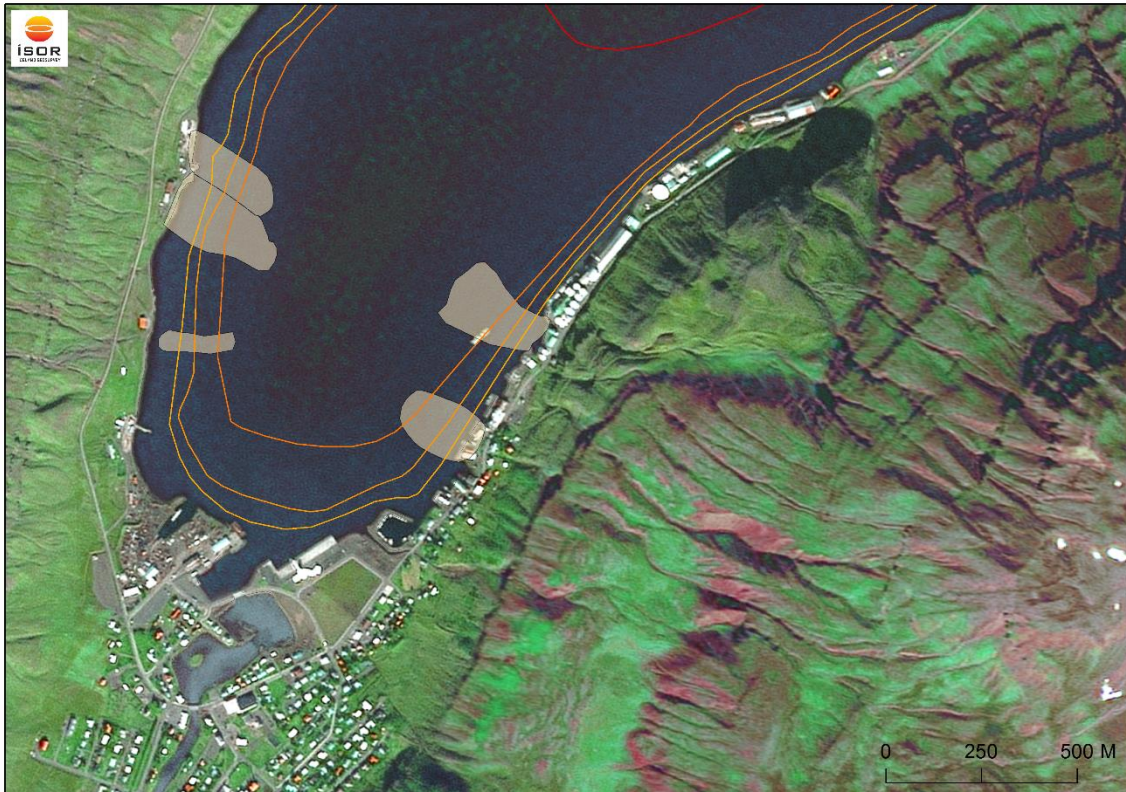
Mynd 10. Skriður sem greina má á hafsbotni á fjölgeislamyndum innst í Seyðisfirði. Dýptarlínur sem sjást eru 10, 20, 30 og 50 m. Þar sjást m.a. skriður framundan Búðará og Þófum þar sem Hæðarlækur fellur til sjávar.

ÍSOR hefur aðgang að ýmsum gögnum frá Sjómælingasviði Landhelgisgæslunnar, þar á meðal eru nákvæmar fjölgeislamælingar í Seyðisfirði. Á myndum sem byggðar eru á þessum mælingum má víða sjá ummerki eftir skriður í firðinum. Sumar skriðurnar virðast alfarið hafa orðið í sjó, eiga upptök sín neðan sjávarmáls og hafa flætt niður hlíðarnar og út á flatan fjarðarbotninn. Aðrar eiga upptök sín á landi og hafa endað út í sjó. Slíkar skriður virðist mega greina innst í firðinum (mynd 10). Gleggstu ummerkin eru við vesturströndina og virðast tengjast skriðu eða litlu berghlaupi yst úr hlíðum Bjólfsins. Óljósari skriðummerki má greina úti fyrir Hæðarlæk, sem kemur af Þófum, og út af ósum Búðará. Á hafnarsvæðinu sjálfu sjást ekki ummerki eftir skriður enda hafa hafnarframkvæmdir, landfyllingar sums staðar og dýpkun annars staðar, afmáð öll náttúruleg form.

Landslag á Þófanum gæti bent til þess að þar hafi allmiklar fyllur hlaupið í sjó fram, einkum í kringum Hæðarlæk á innanverðum stallinum. Þetta er lægsti hluti Þófanna og hugsanlega hefur hluti af upphaflegri setfyllu hlaupið fram. Ekki er unnt að greina hvort það hefur gerst í fáum stórum eða mörgum smærri atvikum. Ógreinileg skriðukeila sést á hafsbotni fram undan lækjarósnum sem teygir sig um 250 m út frá strönd og allt niður á 40 m dýpi (mynd 10).
