Jarðlagakönnun í Bakkahverfi á Seyðisfirði dagana 14.–15. september 2017

Greinargerð

Greinargerð nr. JKH/AH/2018-01	Dags. Janúar 2018	Dreifing: Opin <input checked="" type="checkbox"/> Lokuð <input type="checkbox"/> Skilmálar:
Heiti greinargerðar: Jarðlagakönnun í Bakkahverfi á Seyðisfirði dagana 14.–15. september 2017	Upplag: rafræn útgáfa Fjöldi síðna: 21 Framkvæmdastjóri sviðs: Jórunn Harðardóttir	
Höfundar: Jón Kristinn Helgason og Árni Hjartarson	Verkefnisstjóri: Jón Kristinn Helgason Verknúmer: 4754-6-0001	
Gerð greinargerðar/verkstig:	Málsnúmer:	
Unnið fyrir: Seyðisfjarðarkaupstað og Ofanflóðasjóð		
Samvinnuaðilar: Íslenskar orkurannsóknir		
Útdráttur: Teknar voru sex gryfjur í fjallsrótum Bjólfsins neðanundir Fálkagili og gilinu norðan þess til að kanna ummerki ofanflóða. Ekki fundust ummerki í gryfjunum um snjóflóðið mikla frá 18. febrúar 1885. Þetta kom nokkuð á óvart því samkvæmt snjóflóðakorti Kristjáns Ágústssonar o.fl. (2002) eru allar gryfjurnar nema SG-38 á úthlaupsvæði snjóflóðsins. Óljós ummerki, sem gætu verið eftir snjóflóð, fundust í gryfjum SG-35 og SG-36. Smáskriður er að finna í gryfjum SG-34, SG-35 og SG-36 sem eru ofarlega í hlíðarfætinum. Einungis ein s

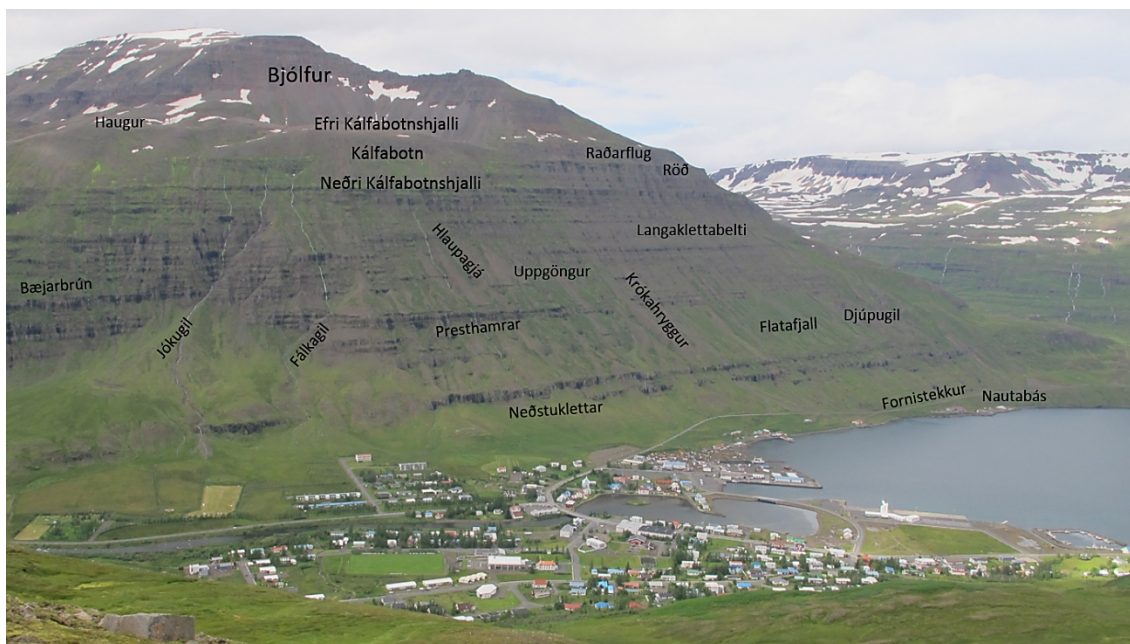
Mynd 1. Yfirlitsmynd af Bjölfinum ásamt örnefnum.

Í undirbúningi við gerð snjóflóðavarnargarða í hliðum fjallsins Bjólfs fyrir ofan Seyðisfjörð voru framkvæmdar jarðlagarannsóknir á svæðinu í september 2017. Þá voru teknar 6 gryfjur til þess að kanna ummerki ofanflóða við Bakkahverfi í undirhliðum Bjólfsins með áherslu á ofanflóð neðan Fálkagils og smá giljanna utan þess, sjá mynd 1.

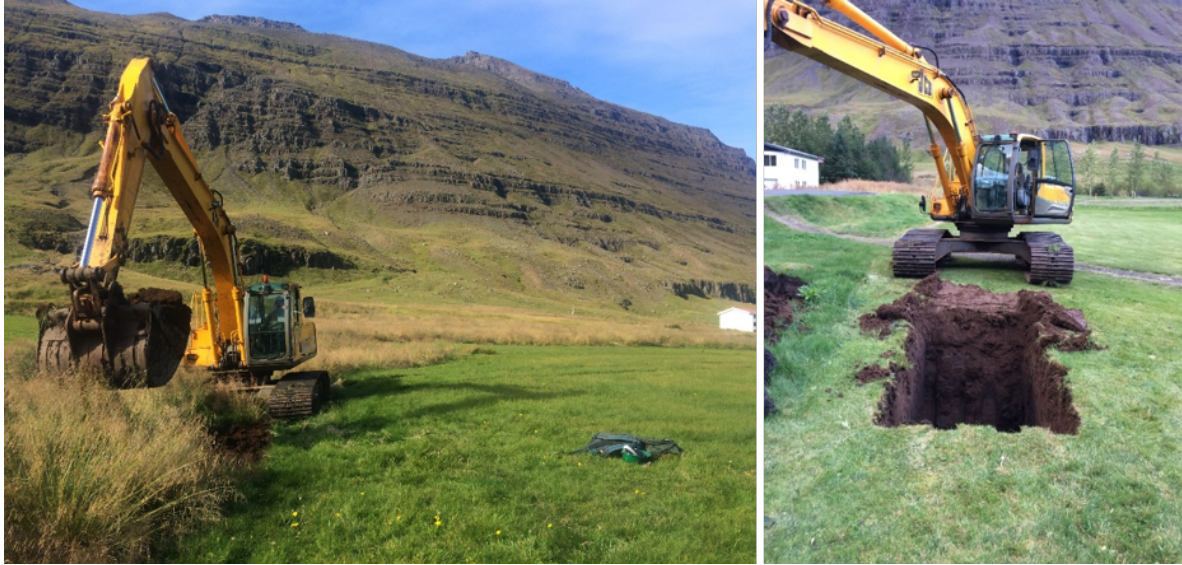
Mynd 2. Gryfjurnar voru grafnar með stórri gröfu frá Þorgeiri Sigurðssyni.

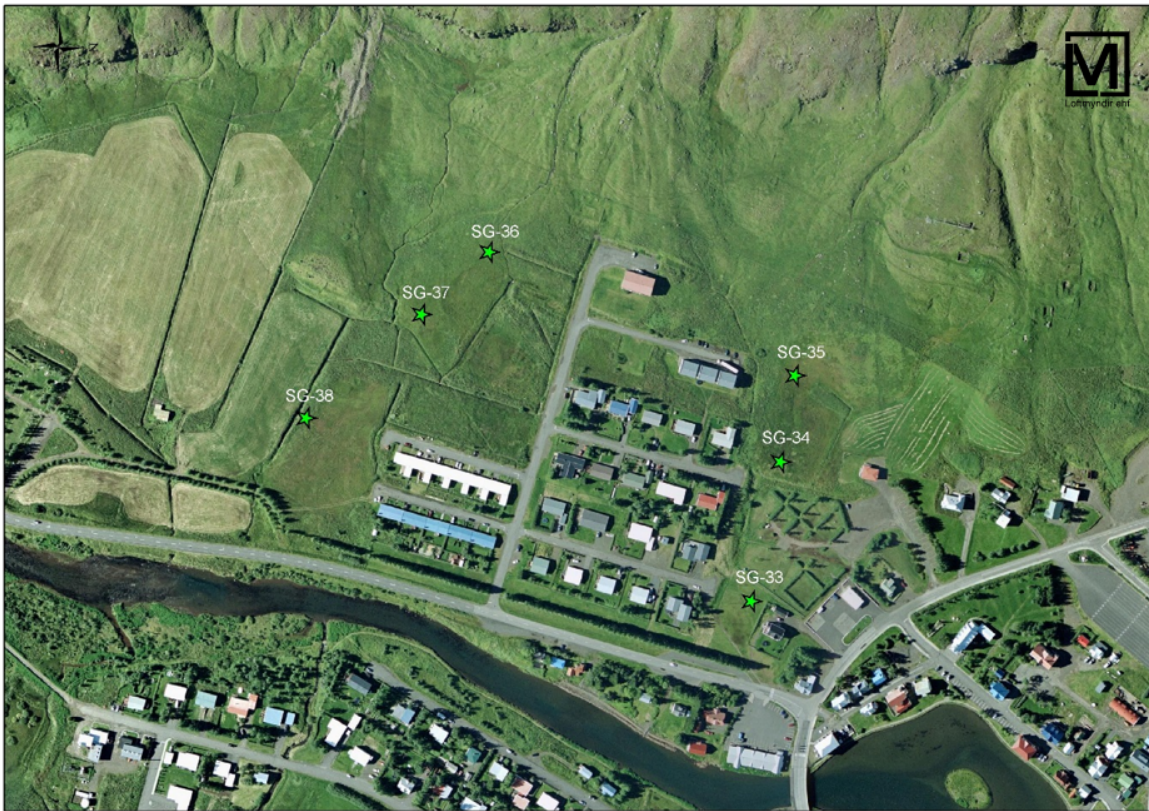
Mynd 4. Staðsetning gryfja í Bakkahverfi undir Bjólfinum á Seyðisfirði. Norður er til hægri á loftmyndinni.

Þrjár gryfjur (SG-33, SG-34 og SG-35) voru teknar utan við Bakkahverfi og innan við Fjörð. Staðsetning þeirra er sýnd á myndum 3 og 4.

Gryfja SG-34 var tekin rétt ofan við tjaldsvæðið á milli húsanna við Fjörð 7 og Fjarðarbakka 10, neðst í aurkeilunni sem þarna er. Aurkeila skammt fyrir ofan gryfjuna er að hluta til komin úr Fálkagili og að hluta úr litlum giljum norðan við það, sjá mynd 4. Jarðvegur og gjóskulög eru ríkjandi. Öskjulagið frá 1875 er á 15 cm dýpi. Ofan á því er hrein órótuð mold. Í sniðinu sást engin ummerki um snjóflóðið frá 1885 né önnur snjóflóð. Tvö malar og sandlög, 11 og 14 cm þykk, fundust í þessari gryfju. Steinvölur voru á bilinu 2–4 cm í þvermál. Efra lagið er á 24–35 cm dýpi og það neðra á 51,5–66 cm dýpi. Bæði þessi lög eru merki um skriður sem

Þrjár gryfjur (SG-36, SG-37 og SG-38) voru teknar innan við Bakkahverfi og er staðsetning þeirra sýnd á myndum 3 og 4. Þær eru allar á urðarkeilunni frá Fálkagili. Skráð snjóflóð úr Fálkagili eru bæði fá og smá og ekkert þeirra nær niður að gryfjunum. Stóra flóðið 1885 er þó talið hafa fallið yfir efri hluta svæðisins (Kristján Ágústsson o.fl., 2002). Aurskriður eru einnig fátíðar úr gilinu og engar hafa komist á skrá þótt augsýnilegt sé að smáskriður hafa fallið þar á umliðnum öldum (Þorsteinn Sæmundsson & Halldór G. Pétursson, 1999).

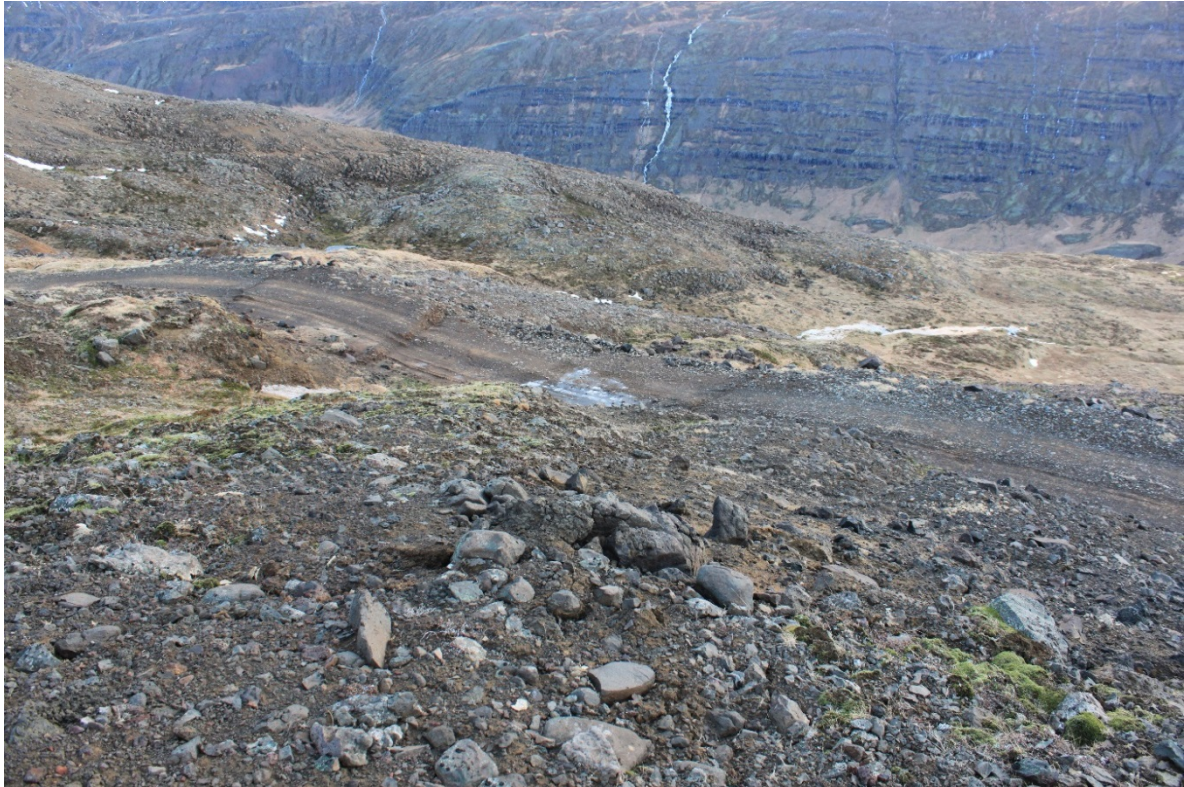
Mynd 6. Sprungur og hreyfingar í Bjólfshaugi veturinn 2014. Ljósmyndina tók Emil Tómasson.

Þegar varnargarðarnir voru reistir var lagður vegur upp í Kálfabotna eftir flatanum sem nær upp á Brún og um fyrrnefndan haug. Að sögn fyrrum snjóeftirlitsmanns á Seyðisfirði fór hluti vegarins, sem fer um innsta hluta haugsins, að síga árið 2014. Af ljósmyndum og lýsingum að dæma svipa hreyfingarnar til hreyfinga sem hafa átt sér stað á Eskifirði og í Almenninum vestan Siglufjarðar. Vel er hugsanlegt að sífreri leynist í þessum haugum, þó að engar vísendingar um sífrera hafi komið fram þegar að snjóflóðavarnargarðarnir voru reistir. Ekki er hægt að horfa framhjá þeirri staðreynd að sömu setlagasyrpu er að finna í Strandartindi og er á þessum svæði í Bjólfinum en nýlega kom í ljós að skriðuföll í Strandartindi megi rekja til veikleika í fyrrnefndum setlögum (Arni Hjartarson & Jón Kristinn Helgason, 2017). Það er því vel hugsanlegt að hreyfingar í hlíðinni megi rekja til veikleika í berggrunnum. Hugsanlegt er að þykk skriðukeila neðan við Jókugil sé til komin vegna hreyfinga í urðarhaugnum og skriðufalla þaðan.

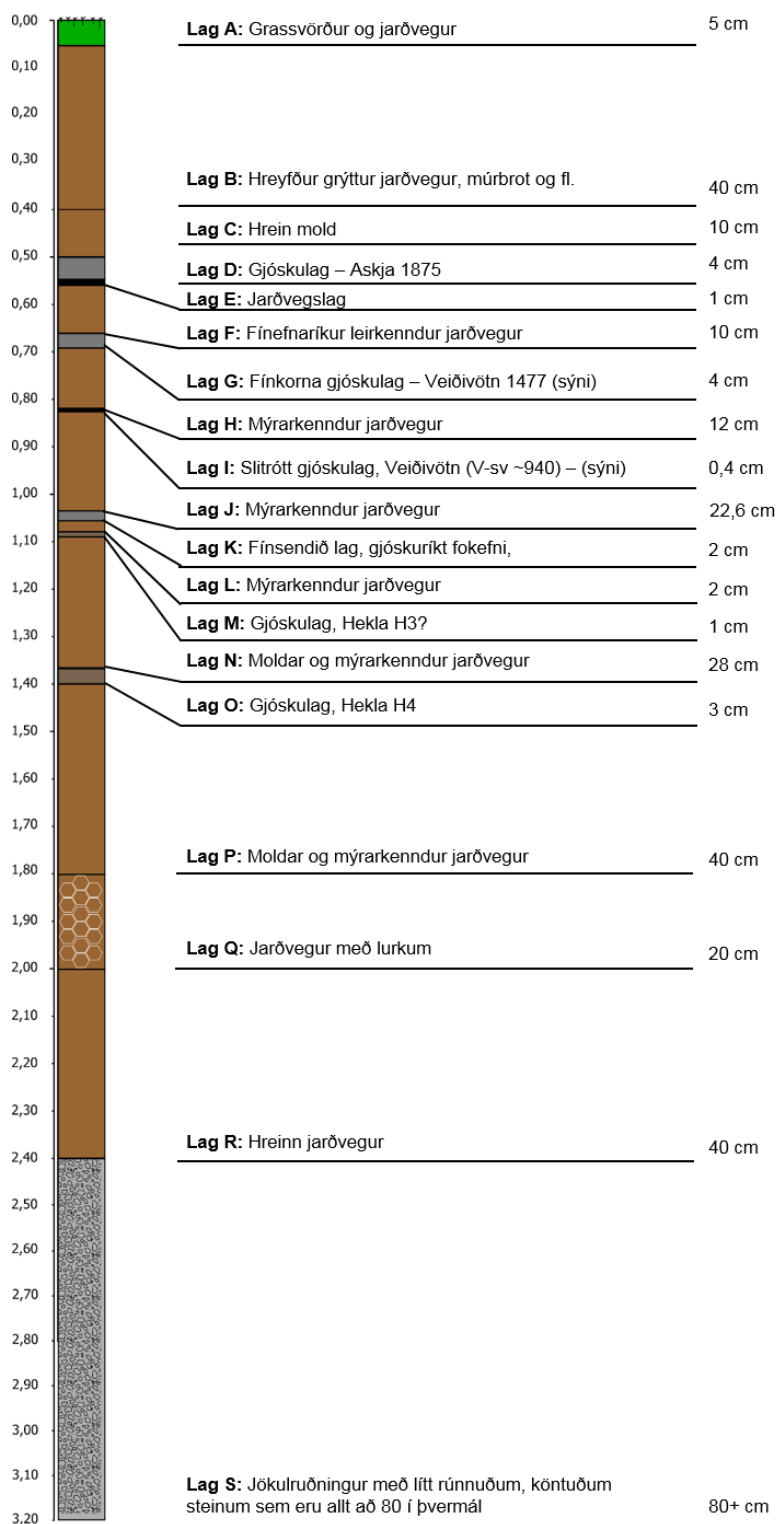
SG-33

Hola grafin niður á um 3.20 m dýpi

Mynd 7. Gryfja SG-33.

Efst í sniðinu, undir grassverðinum, er 40 cm þykkt lag með hreyfðum jarðvegi, múrbrotum og rusli. Þetta eru talin vera verksummerki frá 20. öld. Þar undir er 10 cm þykkt lag af hreinni óhreyfðri mold ofan á gjóskunni frá Öskju 1875. Ummerki um snjóflóðið 1885 var þar hvergi að finna. Merki um snjóflóðið hefðu átt að vera á u.þ.b. 50 cm dýpi eða ofan á fyrrnefndu gjóskulagi. Einungis fínefnaríkt efni er að finna í efstu 3,2 m jarðlagasniðsins, en þar skiptast á hreinn jarðvegur og gjóskulög. Fyrir utan gjóskuna frá Öskju fannst gjóska úr Veiðivötnum frá 1477, slitrótt svört gjóska sem líklega er frá Veiðivatnagosi á 10. öld og Heklulögin H3 og H4. Undir þeim, á um 2 m dýpi, er lurkalag. Ekkert grjót er að finna, hvorki stórt né smátt og engin merki skriðufalla né snjóflóða. Neðst í jarðlagasniðinu er jökulruðningur með lítt rúnnuðum steinum sem eru allt að 80 cm að þvermáli. Teikningu af sniðinu má sjá á mynd 7.
