Hætta á skyndilegu jarðskriði úr brún Þófans á Seyðisfirði

Esther Hlíðar Jensen

25.10.2001

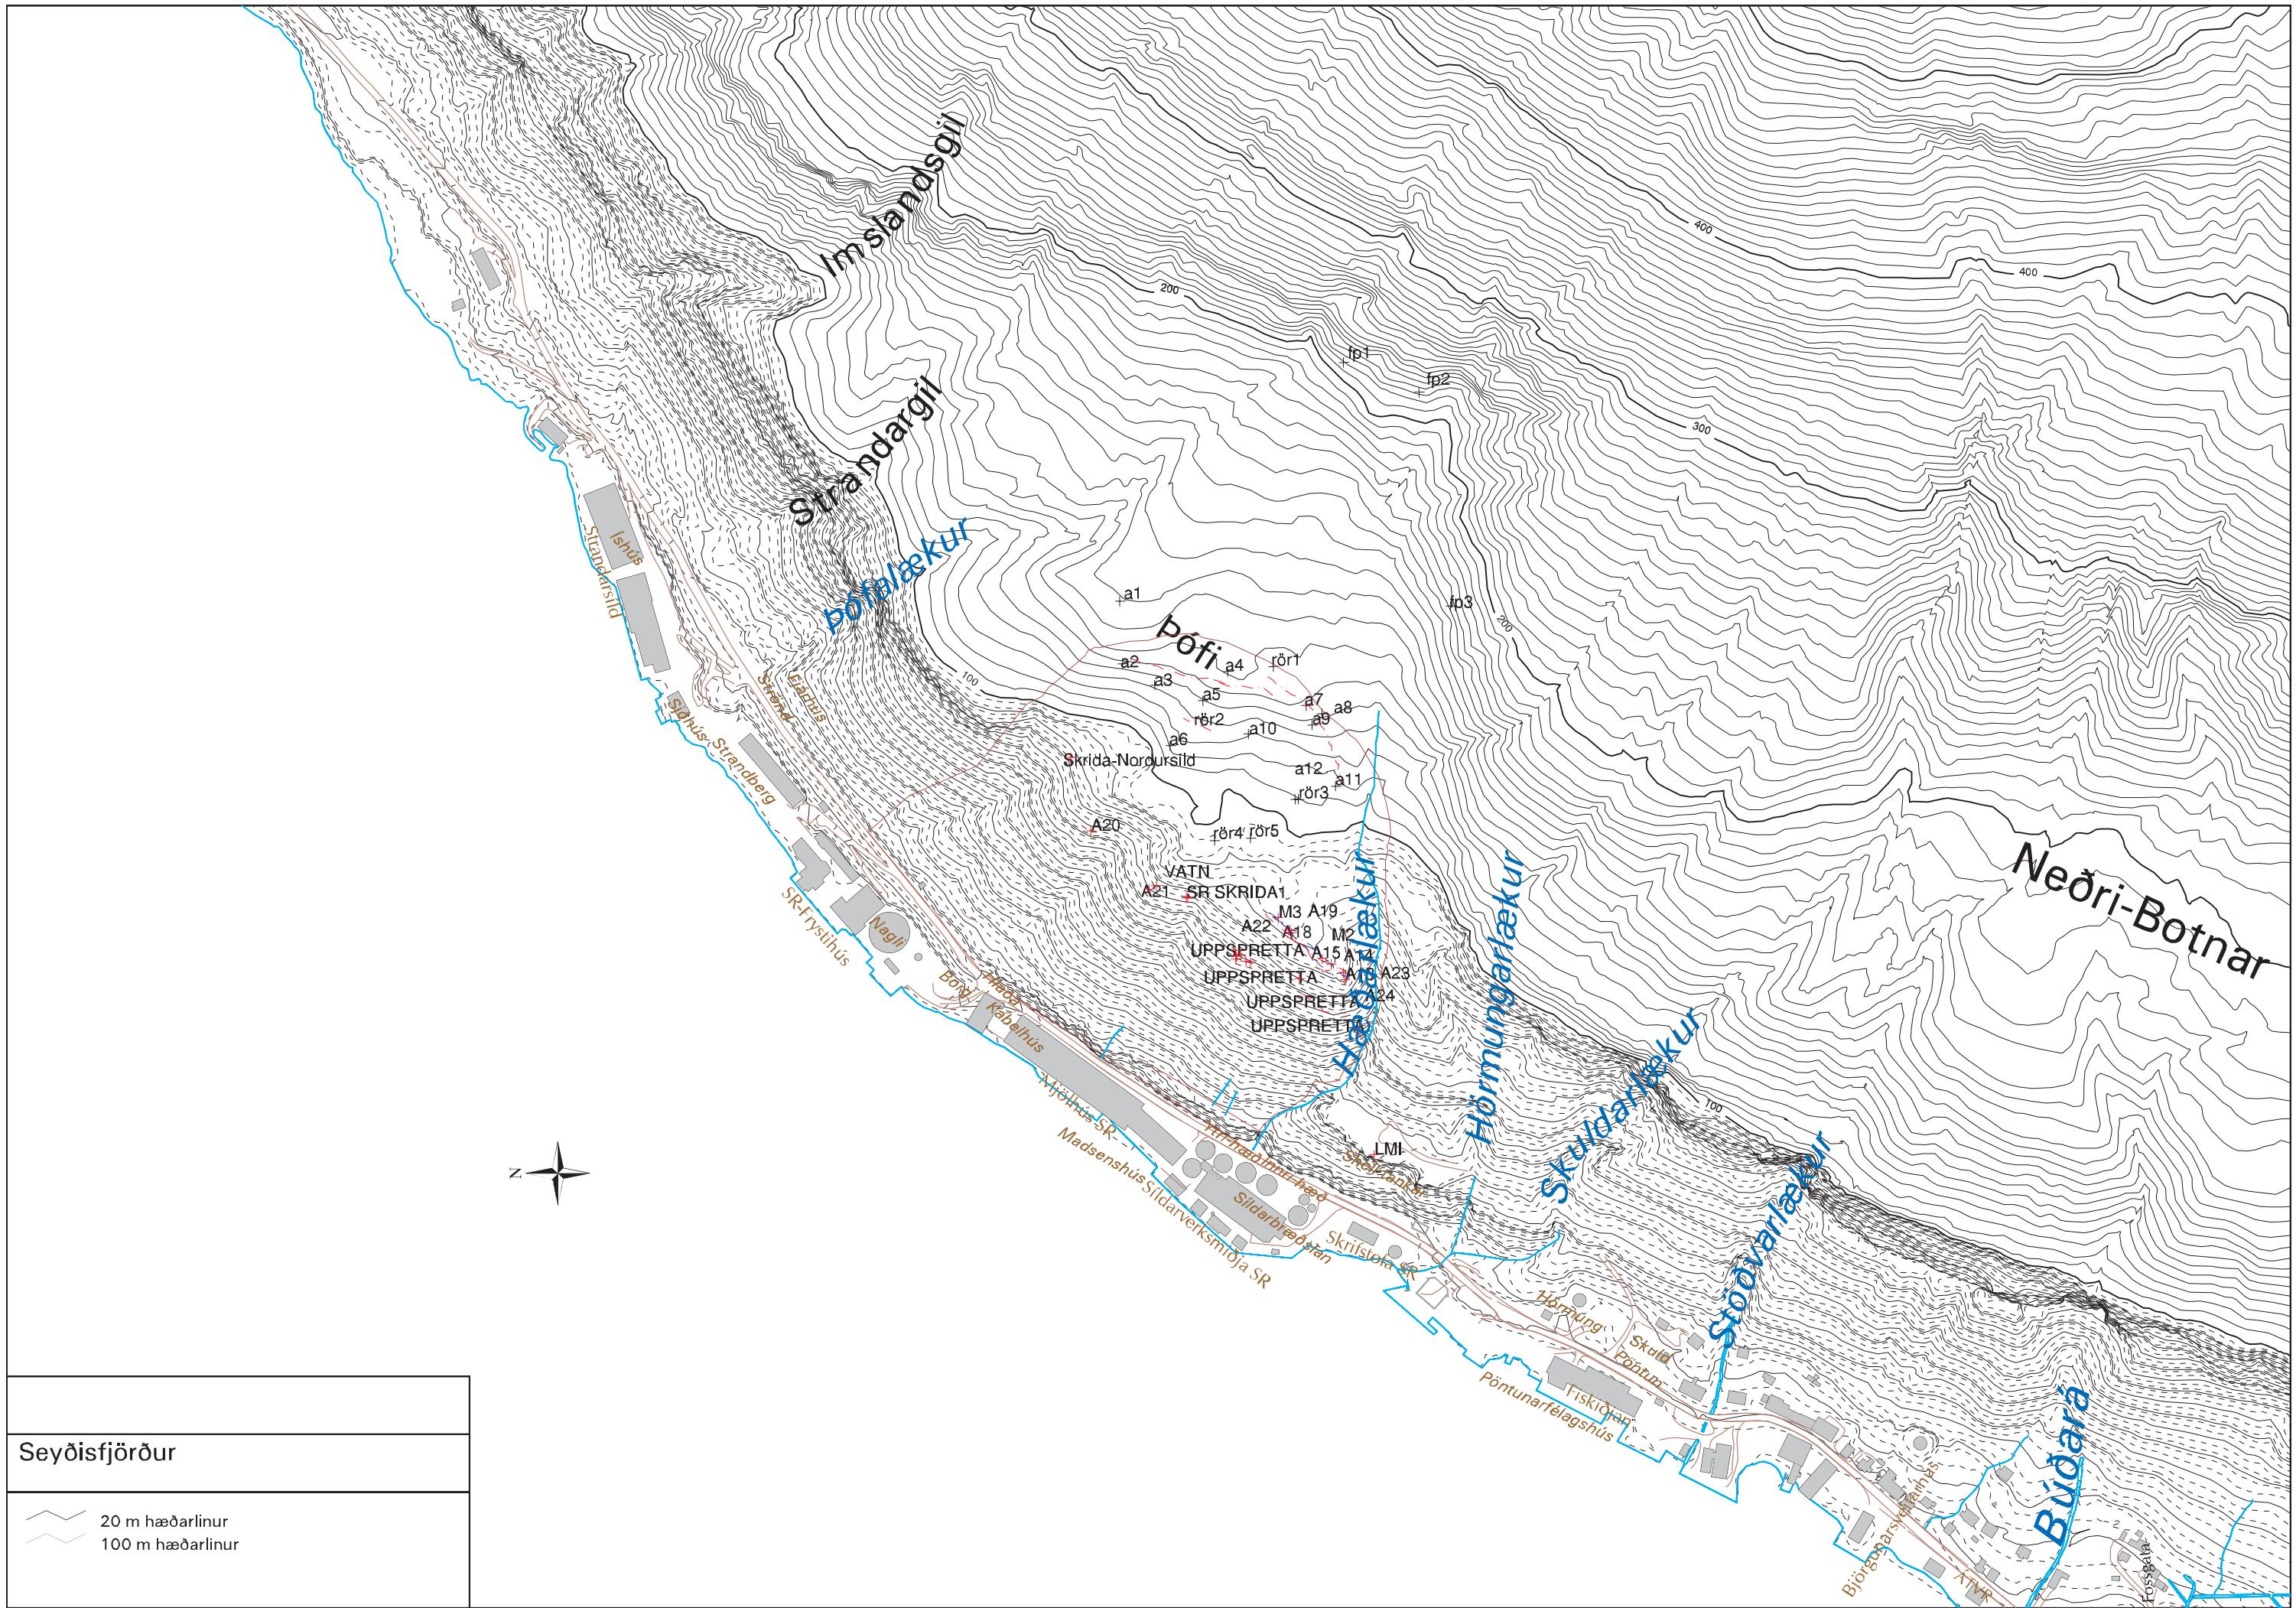
Á meðfylgjandi korti er sýnd lega mældra sprungna á efra og neðra sprungusvæðinu og staðsetning mælipunkta til nákvæmnismælinga með GPS-tækjum. Heildregin brún lína afmarkar svæðið þar sem áhrifa hreyfingar á efri sprungunum kann að gæta. Litlar aurskriður sem fíllu í skriðuhrinunni um mánaðamótin september/október eru einnig sýndar á kortinu. Sjá má að neðra sprungusvæðið er beint upp af byggingum SR-Mjöls og jafnframt að lítið sem ekkert undirlendi er milli hlíðarinnar og bygginganna.

Á neðra svæðinu eru tvær sprungur. Sú stærri og efri er 98 m að lengd. Um það bil 15 metrum neðan við hana í 75–80 m y.s. seitlar vatn út úr melnum, sem bendir til að þar undir sé vatnsleiðandi lag ofan á þéttu lagi og þar með hugsanlegur veikleiki í jarðlögum. Fjarlægð á yfirborði milli sprungunnar og staðarins þar sem vatnið kemur fram er um 40 metrar. Mögulegt jarðskrið kynni að renna fram á þessu lagi, einkum í rigningatíð, sökum þess að aukinn þrýstingur á jarðvatni hefur líklega mest áhrif til þess að draga úr stöðugleika jarðlaga í grennd við vatnsleiðandi lög af þessum toga. Þrátt fyrir að engan veginn sé víst að neðri mörk jarðefna, sem hætta er á að hreyfist, séu á þessum stað verður við það miðað hér að neðan þegar lagt er gróft mat á flatarmál og rúmmál lausra efna.

Í júlí 2001 var staðsetning sprungna á efra sprungusvæðinu mæld með GPS-tæki Veðurstofunnar og komið fyrir GPS-mælipunktum til þess að fylgjast nákvæmlega með hugsanlegri hreyfingu (sjá meðf. kort). Punktarnir eru annars vegar skrúfur sem festar eru í steina (merkt a1 eða A13) og hins vegar 1,5 m rör, sem grafin voru niður fyrir hugsanlegt frostlag (merkt rör1). Eftir að menn urðu varir við sprungurnar á neðra svæðinu þótti ástæða til þess að vakta hreyfingu þar sérstaklega sökum hættu sem stafað getur af jarðskriði á þeim
