Ofanflóðahættumat fyrir Stöðvarfjörð

Greinargerð með hættumatskorti

VÍ 2023-007

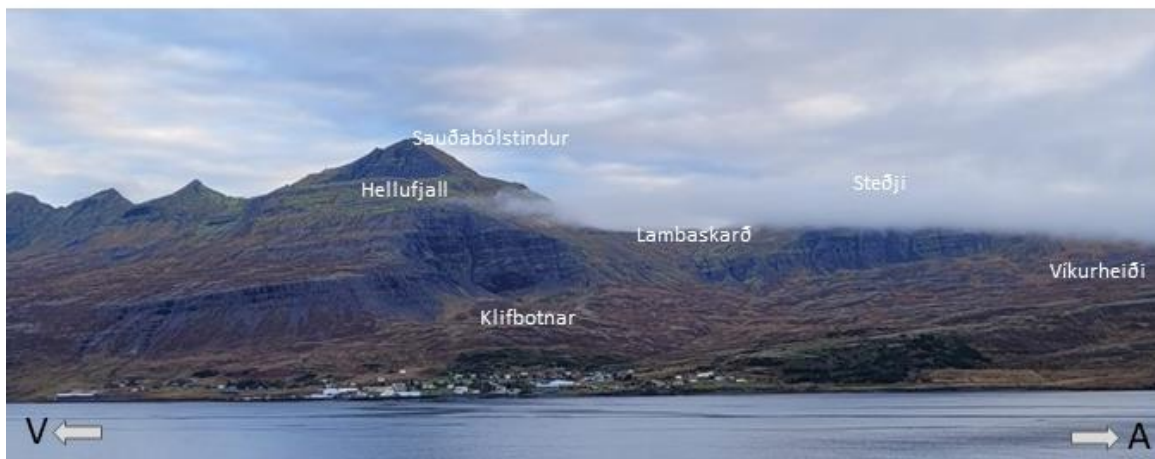
Mynd 2. Stöðvarfjörður.

Þéttbýlið Stöðvarfjörður stendur við miðja norðurströnd samnefnds fjarðar. Liggur það í aflíðandi brekku sem veit mót suðri og eru efstu húsin í um 40 m hæð yfir sjávarmáli. Ofan vesturhluta þéttbýlisins er Hellufjall, sem er rúmlega 600 m hátt, stöllótt og flatt að ofan. Í beinu framhaldi af toppi Hellufjalls, sem í raun er um 400 m djúpur stallur í fjallendinu, rís Sauðabólstindur upp í um 850 m hæð (Mynd 1). Undir Hellufjalli eru Klifbotnar, þar sem er mikil urð, og stendur meginhluti þéttbýlissins rétt neðan urðarinnar. Upp frá austasta (ysta) hluta þéttbýlisins gengur Víkurheiði hallalítill upp til norðausturs en bak við hana er fjallstindurinn Steðji. Milli Steðja og Sauðabólstinds er skarð sem nefnist Lambaskarð (Mynd 2).

Nokkur vatnsföll liggja í gegnum þéttbýlið, allt tiltölulega litlar ár og lækir. Þeirra stærstar eru Einarstaðaá ytri og -innri. Innri áin er að mestu upprunnin úr lækjum frá Lambaskarði og rennur hún niður meðfram urðinni í Klifbotnum og þaðan niður í gegnum þéttbýlið. Ytri áin kemur hins vegar frá Víkurheiði og rennur til sjávar rétt utan við Einarstaðaá innri. Auk Einarstaðaáanna liggja nokkrir lækjarfarvegir niður að þéttbýlinu, sem spretta upp í urðinni ofan þéttbýlisins. Einnig renna lækir niður suðurhlíð Hellufjalls og til sjávar vestan við þorpið. Af þeim liggur Sellækur næst þéttbýlinu, rétt innan við innstu húsin (Mynd 1).

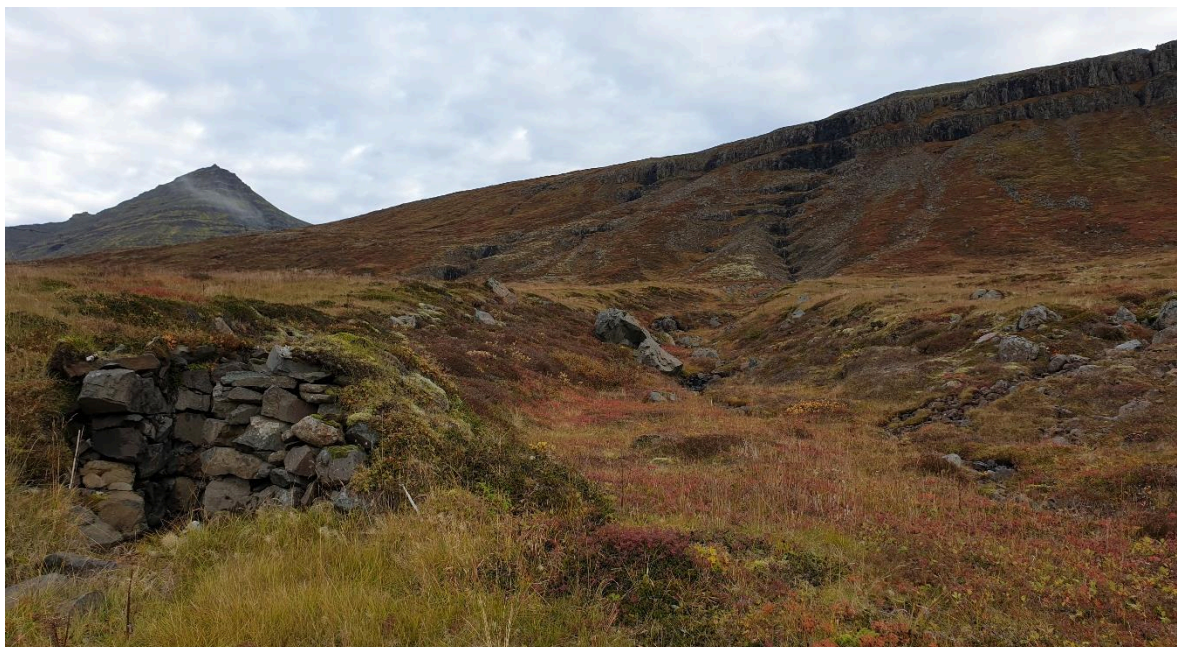
Mynd 7. Vatnsfarvegur úr Stóragili, Selbrekku.

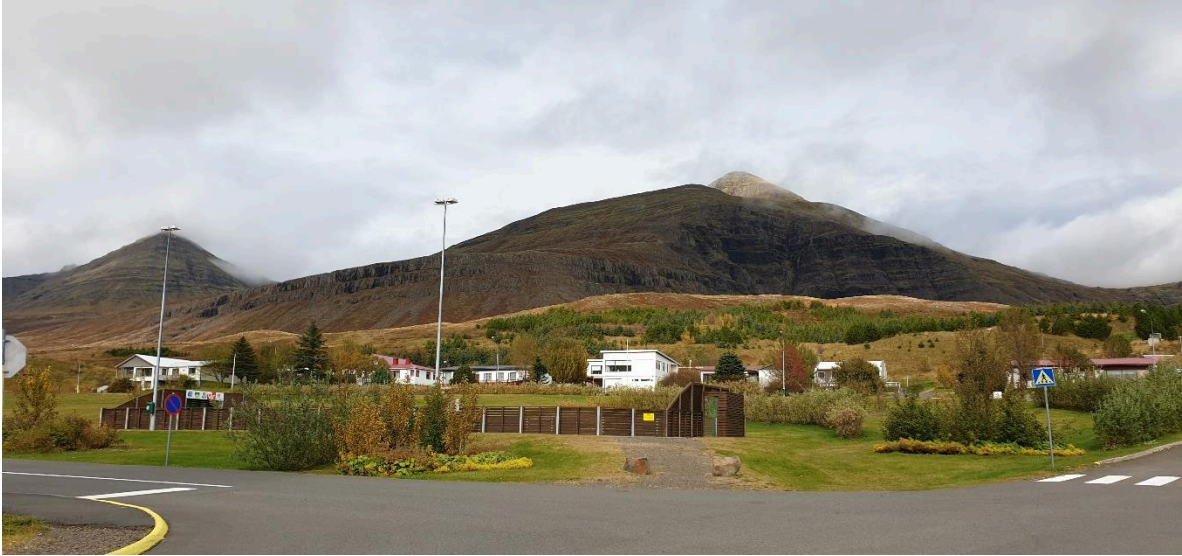
Mynd 10. Bakkarnir ofan Borgargerðis með Hellufjall í baksýn.

Bakkarnir eru um 20 m háir séu þeir mældir frá rótum og upp í fremstu brúnir. Bakkarnir eru byggðir upp af hluta af jaðri urðartungunnar sem lýst var í kafla 2.2. Þó er þykkt urðarinnar í jarðrinum líklega mun minni en 20 m því undir henni má sjá móta fyrir bergrunnsstalli sem rekja má austur fyrir tunguna og skýrir því líklega hæð bakkanna að hluta. Ofan þéttbýlisins eru bakkarnir hvað hæstir og brattastir ofan við götuna Borgargerði (myndir 10-12) og þar stendur byggðin einnig næst þeim. Halli bakkanna er almennt á milli $15\text{--}25^\circ$ en eru þó brattari á afmörkuðum stöðum. Urðartungan er að mestu byggð upp af urð, sem er samblanda af ýmsum kornastærðum, frá fínefnum upp í stór grjót eins og víða má sjá á yfirborði tungunnar. Ekki hefur verið gerð nákvæm jarðfræðirannsókn á henni en lausleg könnun á yfirborði og opnum ofar í tungunni benda til að um fremur einsleita urð sé að ræða en í gryfju við vatnsuppsprettu neðarlega í tungunni mátti þó sjá leirlinsur. Leirlinsur leiða illa vatn og geta því myndast vatnsuppsprettur á yfirborði þeirra. Einnig auka þær líkur á að laus jarðlög vatnsmettist og farið á hreyfingu. Mýrar og smátjarnir á yfirborði urðartungunnar benda einnig til að hún sé fremur vatnspétt (Árni Hjartarson o.fl. 1981). Nokkrir smálækir spretta fram ofan við, og í jaðri hennar og liggja niður bakkana.

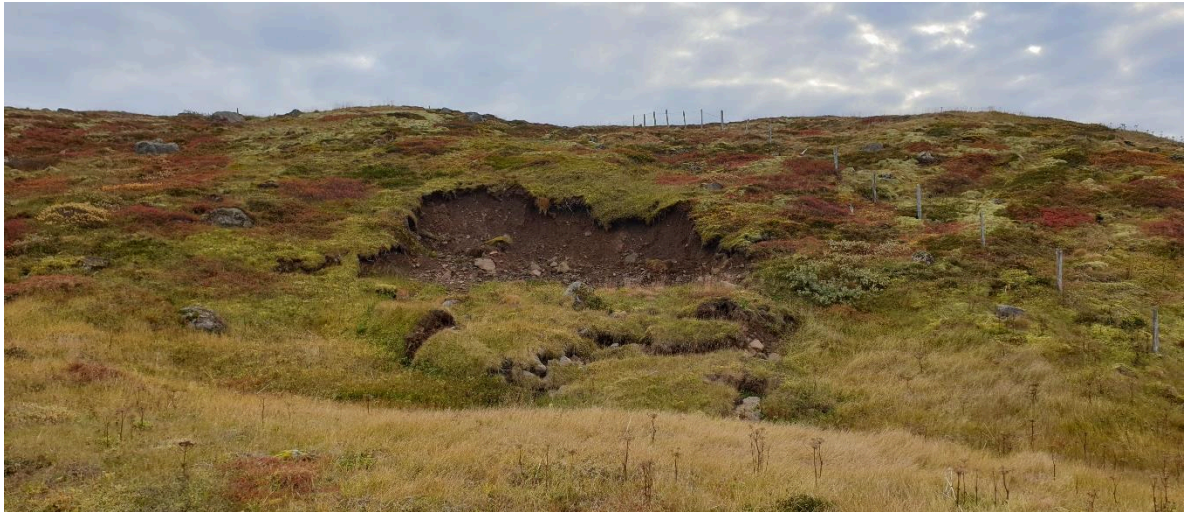
Mynd 13. Lítið jarðskrið í vesturjaðri urðartungunnar, við Sellæk.

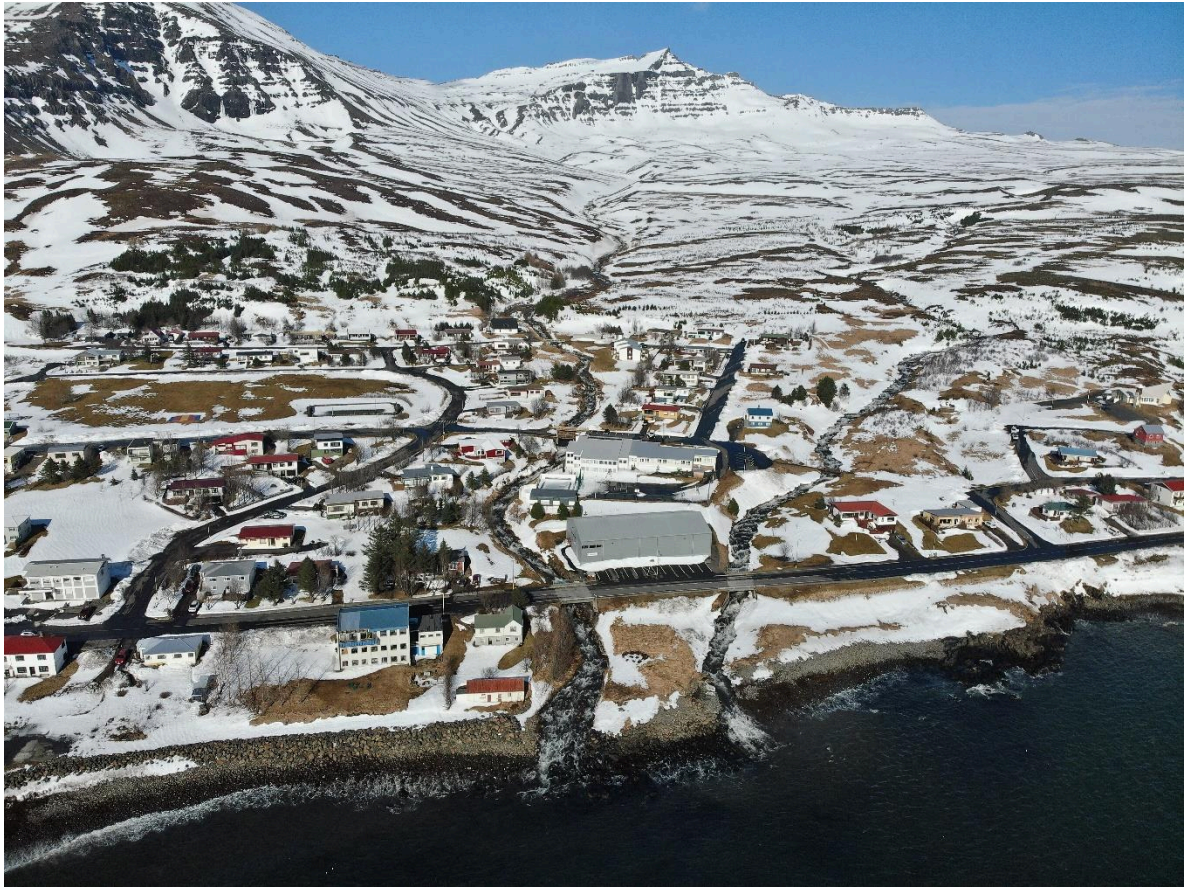
Mynd 15. Einarstaðaá- innri og ytri. Ljósmynd tekin 1. apríl 2023. Daginn áður kom lítið krapaflóð niður innri ána (vinstra megin á mynd). Ljósmynd: Lögreglan á Austurlandi.

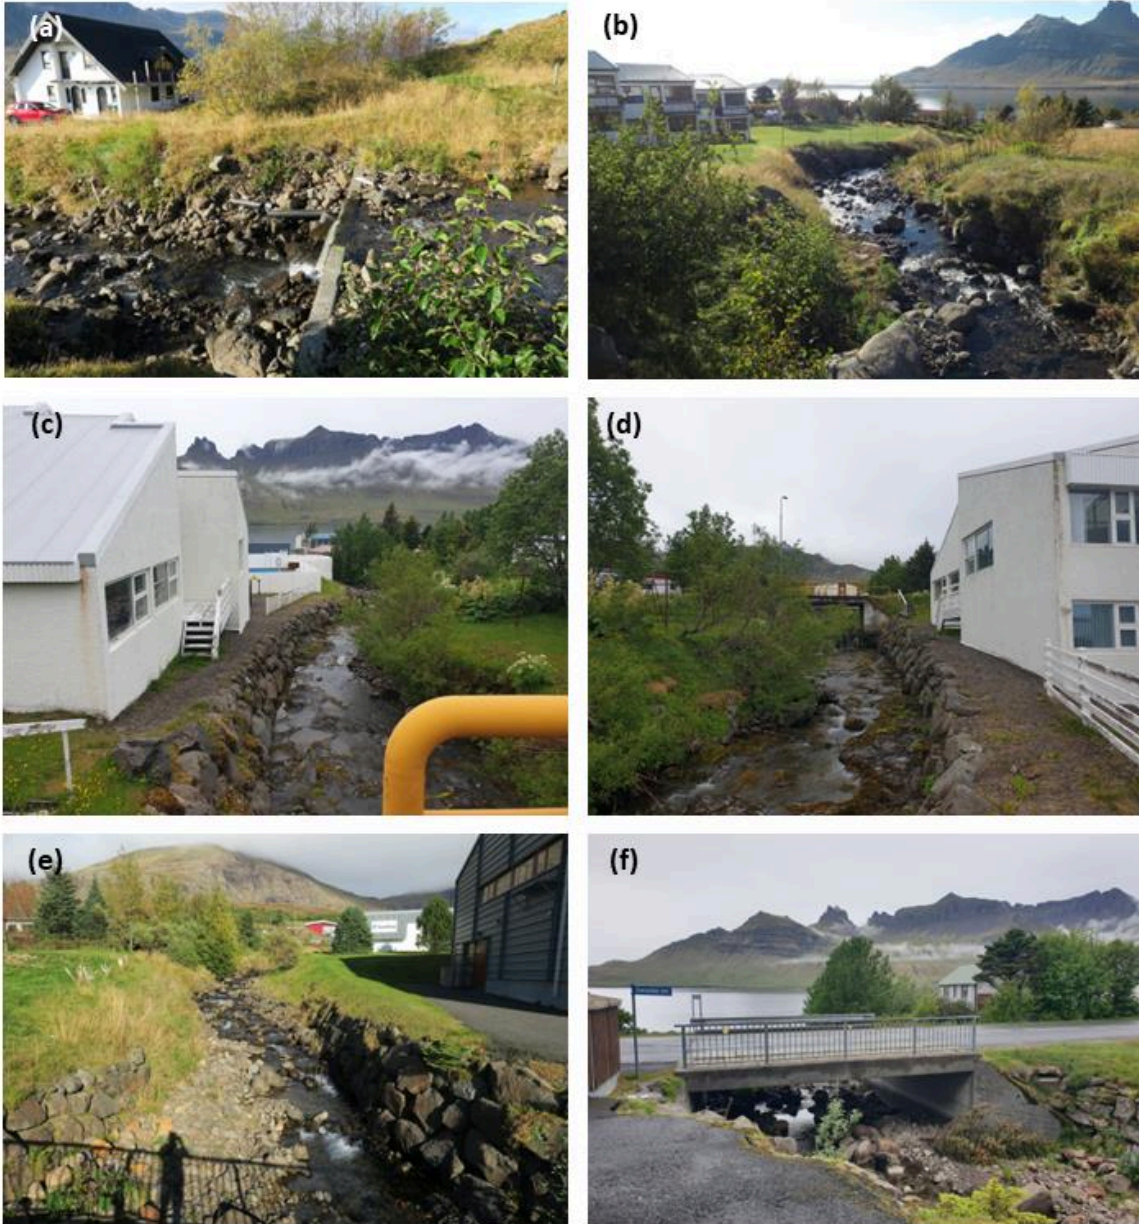
Mynd 16. Farvegur Einarstaðaár innri niður í gegnum þéttbýlið. (a) Lítil stífla efst í þéttbýlinu. (b) Horft niður farveginn ofarlega í þéttbýlinu. (c) Skólinn og sundlaugin þar fyrir neðan. (d) Horft upp farveginn við skólann. (e) Horft frá neðri brúnni upp eftir árfarveginu. Fremst er íþróttahúsið og sundlaugin þar að baki. (f) Neðri brúin séð frá íþróttahúsinu.

hann var áður. Mikið af grjóti er í farveginum sem safnast þar smám saman upp vegna vatnavaxta og tilheyrandi rofs í farveginum. Þá er lítil stífla rétt ofan við efstu húsin í þéttbýlinu og hefur farvegurinn ofan hennar fyllst af grjóti.

Nokkur hús standa mjög nálægt farveginum og þá sérstaklega skólahúsið og sundlaugin (mynd 16c-d). Tvær steypar brýr liggja yfir hann, önnur þeirra rétt ofan barnaskólans og mynda þar með þrengingar í ánni sem auka líkur á yfirflæði. Flæddi yfir báðar þessar brýr í krapaflóðinu 1975.

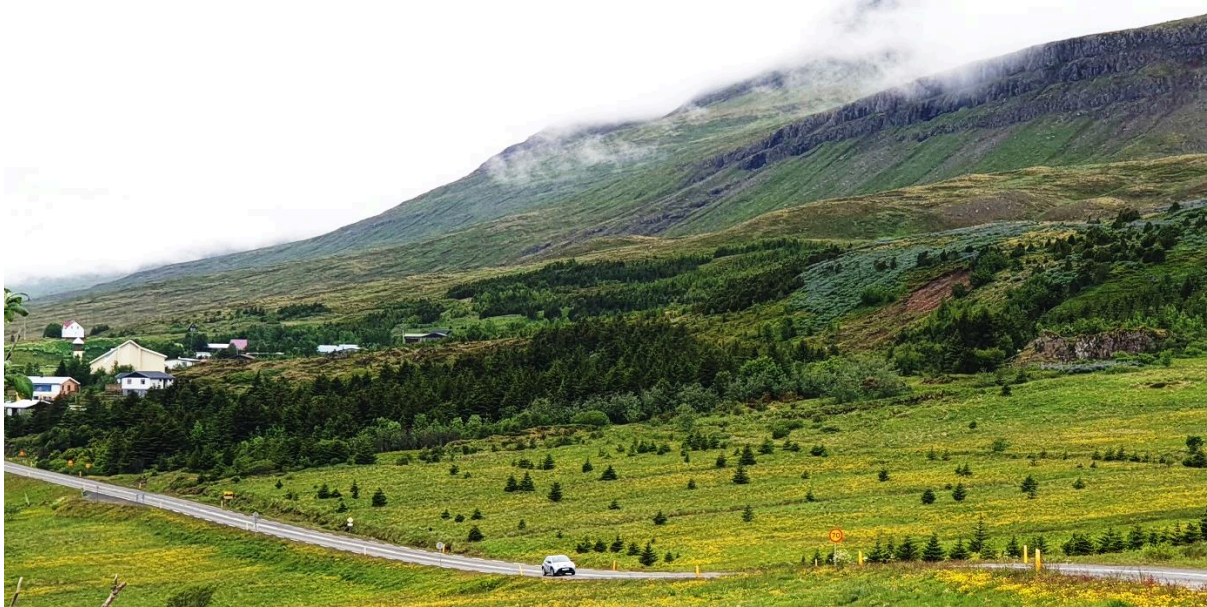
Mynd 22. Yfirlitsmynd af brekkunni í skógræktinni, austan við þéttbýlið. Skriðusárið sést hægra megin á myndinni.

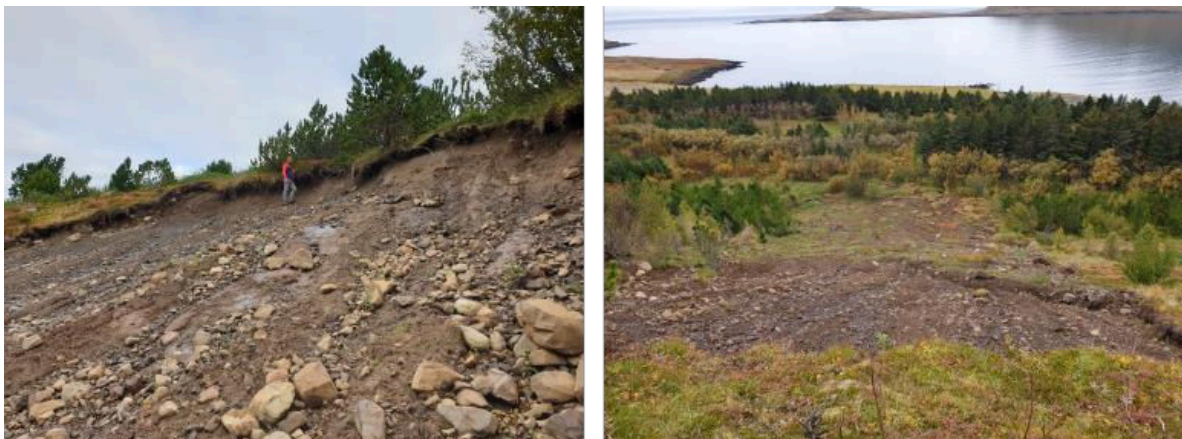
Mynd 23. Skriða í skógræktarbrekkunni sem féll í október 2021.

Árið 2021 féll jarðvegsskriða ofarlega í brekkunni og rann niður fyrir brekkurætur og var úthlaupshorn hennar tæplega 20°. Brotsárið var um 1 m á dýpt og náði niður að berggrunnsklöppinni (Mynd 23). Slíkar jarðvegsskriður oftast í kjölfar mikilla rigninga eða leysinga eins og raunin var í þessu tilfalli. Vatn leitar þá niður eftir lagmótum, í þessu tilfalli milli berggrunnsins og yfirborðsjarðlaganna. Þar með eykst vatnsþrýstingurinn við lagmótin sem getur orðið til þess að jarðvegspilda losnar frá og rennur niður hallann.

Í brekkunni í skógræktinni takmarkast stærð mögulegra skriðna bæði af jarðvegsþykktinni, sem af þykkt brotsársins í skriðunni að dæma er um 1 m, ásamt lengd brekkunnar. Ekki er búist við skriðum með mikið lengra úthlaup en árið 2021. Miðað við að álíka skriður kunni að falla annarsstaðar í brekkunni er A-lína hættumats miðuð við sama úthlaupshorn og skriðan stöðvaðist í, þ.e. 19° , og er hornið mælt frá efsta hluta brekkunnar þar sem halli er yfir 25° . B lína er dregin í úthlaupshorni um 25° eða rétt neðan við brekkurætur. C-lína er ekki dregin vegna þess hve brekkan er lág en vanalega er ekki talin ástæða til að skilgreina C-svæði undir brekkum af þessari stærð enda er hraði ofanflóða og tjónmætti mun minni en úr háum brekkum. Er skriðuhættan talin ráðandi fyrir legu hættumatslínanna þar sem hættumatslínur vegna snjóflóða í sambærilega lágum brekkum eru almennt dregnar nær brekkunni en hér er gert (Tómas Jóhannesson, 2009).

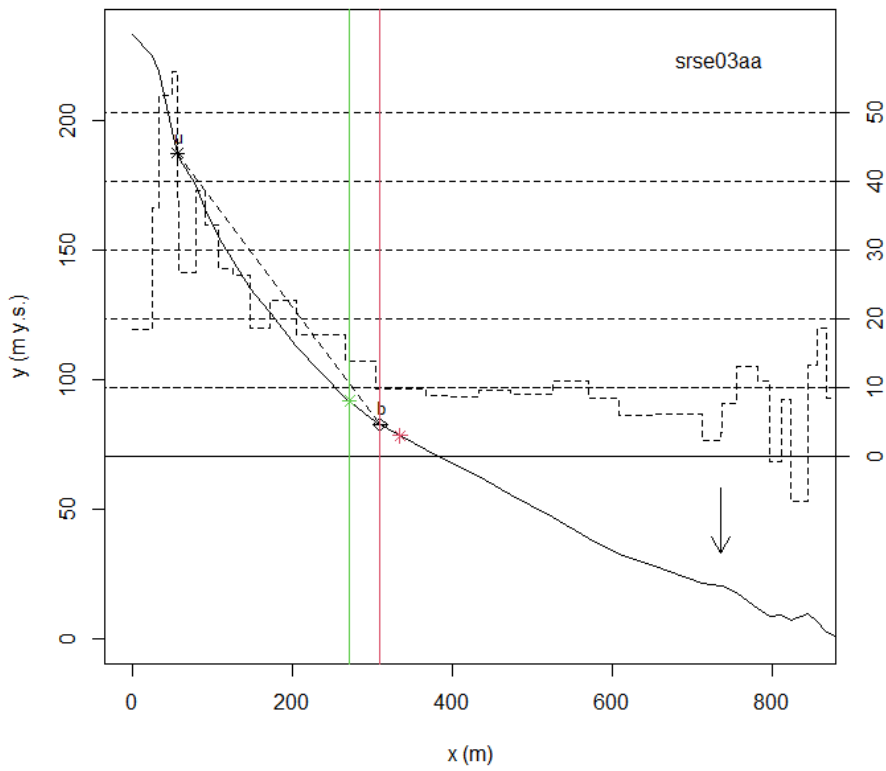
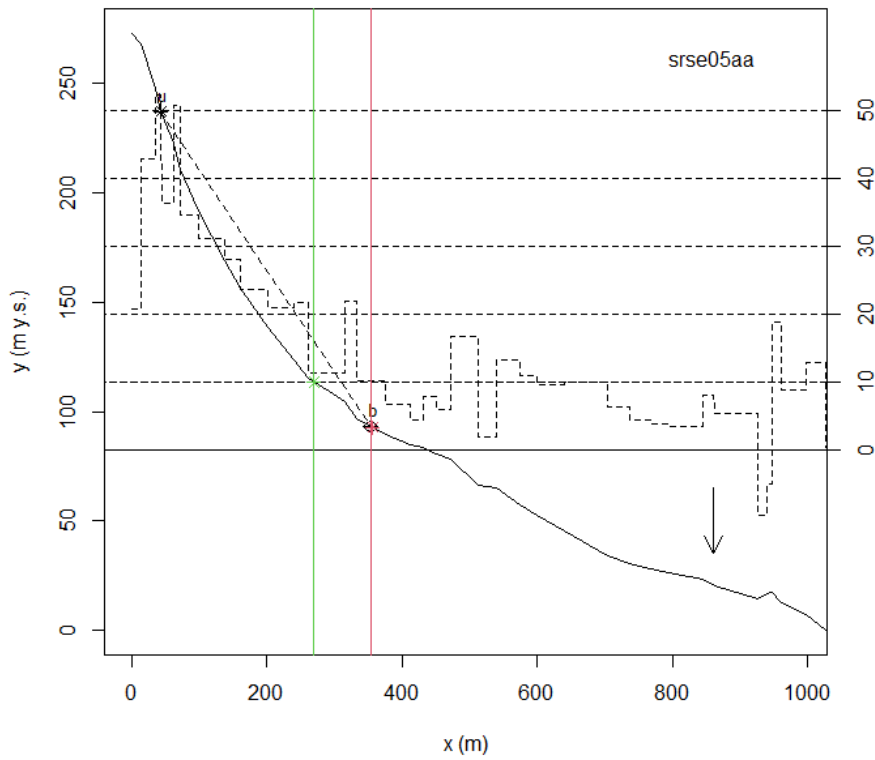
Viðauki IV Langsnið brauta

Í þessum viðauka eru langsnið brauta *srse01aa*, *srse02aa*, *srse03aa*, *srse04aa* og *srse05aa* (sjá kort 5) sýnd með heillituðum ferli. Athugið að ekki er rétt hlutfall á milli hæðar og láréttar fjarlægðar. Því er hæð brekkunnar ýkt á myndunum og virkar hún þar með brattari en hún er. Slitni ferillinn sýnir landhallann niður brautina og er miðað við kvarðann hægra megin á mynd. Lóðrétt ör sýnir staðsetningu viðmiðunarpunkts sem sýndur er með sérstöku tákni neðarlega á brautum (sjá kort 5). Táknið *b* stendur fyrir β -horn (sjá skýringu í viðauka I), og *u* fyrir upphafsstað brautar.
