Ofanflóðahættumat fyrir Seyðisfjörð Endurskoðun á hættumati fyrir byggðina sunnan Fjarðarár og svæði við Vestdalseyri

Greinargerð með hættumatskort

Skýrsla nr. VÍ 2019-010	Dags. Nóvember 2019	ISSN 1670-8261	Opin <input checked="" type="checkbox"/> Lokuð <input type="checkbox"/> Skilmálar:
Heiti skýrslu / Aðal- og undirtitill: Ofanflóðahættumat fyrir Seyðisfjörð Endurskoðun á hættumati fyrir byggðina sunnan Fjarðarár og svæði við Vestdalseyri Greinargerð með hættumatskort		Upplag: 28 Fjöldi síðna: 106 + kort Framkvæmdastjóri sviðs: Jórunn Harðardóttir	
Höfundar: Sigríður Sif Gylfadóttir, Jón Kristinn Helgason, Tómas Jóhannesson og Árni Hjartarson		Verkefnisstjóri: Sigríður Sif Gylfadóttir Verknúmer: 4754-6-0001	
Gerð skýrslu/verkstigi:		Málsnúmer: 2019-0185	
Unnið fyrir: Seyðisfjarðarkaupstað			
Samvinnuaðilar: Íslenskar orkurannsóknir			
Útdráttur: Hættumat vegna skriðufalla og snjóflóða sunnan Fjarðarár á Seyðisfirði hefur verið endurskoðað í kjölfar þess að jarðfræðirannsóknir leiddu í ljós að stórar, forsögulegar skriður hafa fallið yfir svæðið þar sem suðurhluti Seyðisfjarðarkaupstaðar stendur nú. Einnig óskaði Seyðisfjarðarkaupstaður eftir nánari greiningu á ofanflóðahættu u

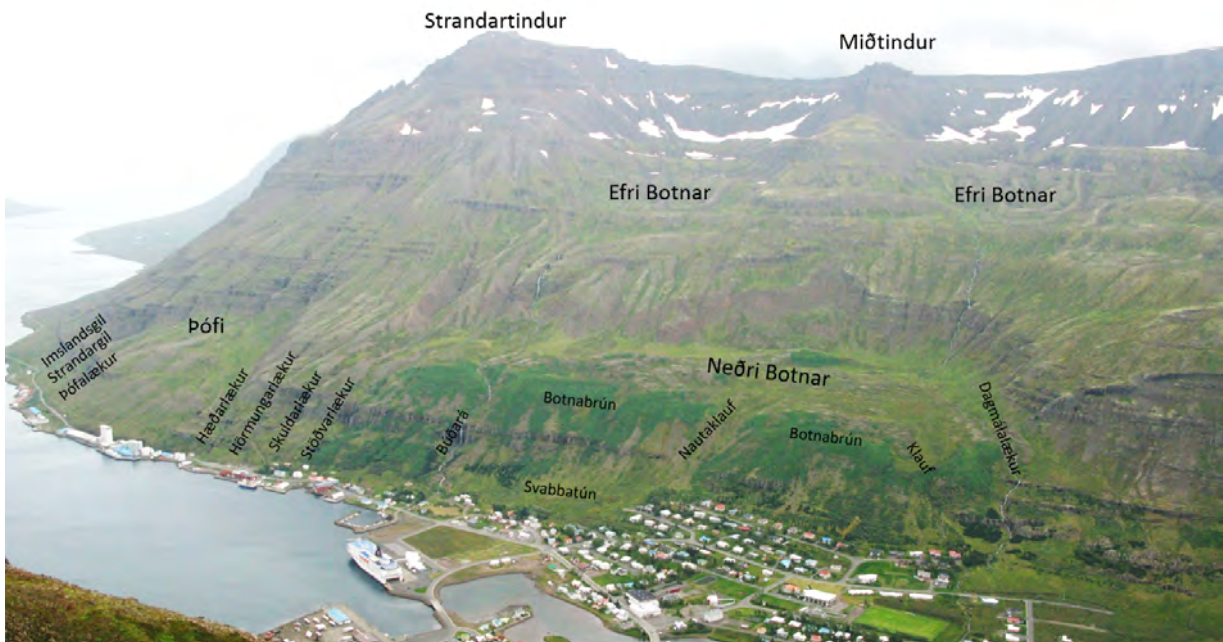
Mynd 2. Byggðin sunnan Fjarðarár á Seyðisfirði og hliðin sunnan og austan hennar með helstu örnefnum sem koma við sögu í þessari skýrslu.

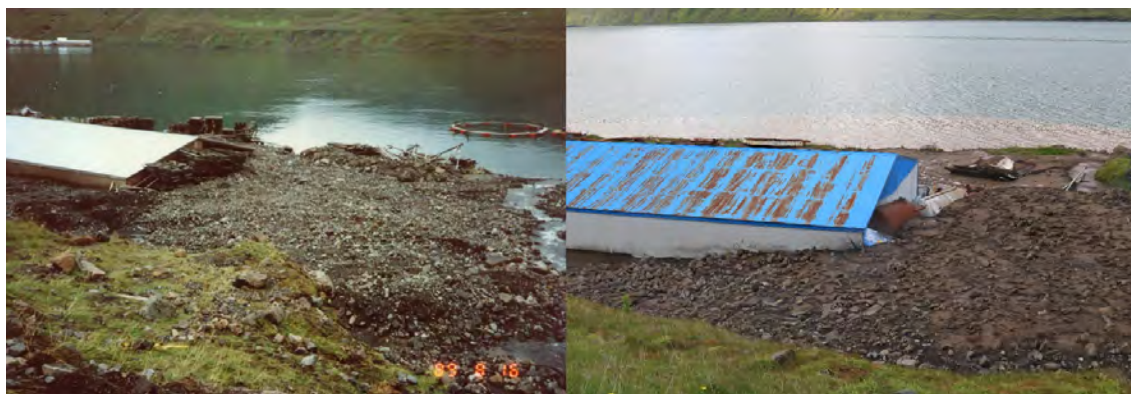
Mynd 4. Margt er líkt með útbreiðslu og tjóni af völdum skriðunnar sem féll úr Þófagili árið 1989 og þeirrar sem féll á sama stað 2017. Myndin frá 1989 er úr ljósmyndasafni Síldarvinnslunnar en myndin frá 2017 er tekin af Jóni Kristni Helgasyni.

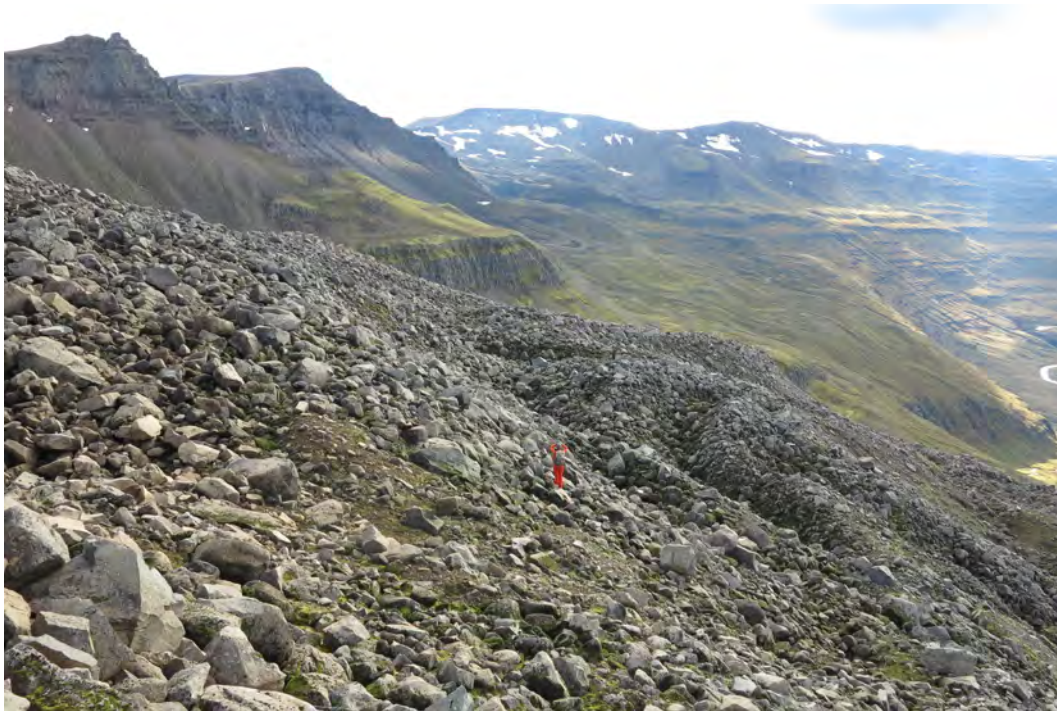
Mynd 8. Í 700–800 m hæð undir tindri Strandartinds er að finna stórgrýtta basalturð sem ummerki benda til að sé á hreyfingu. Ljósmynd: TJ.

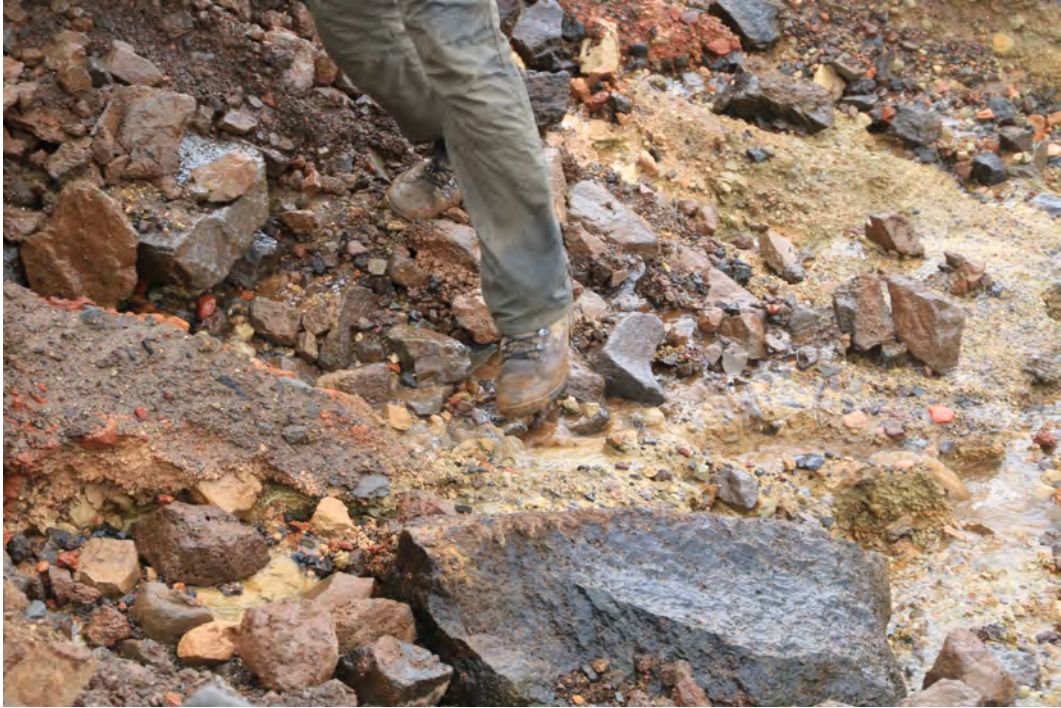
Mynd 9. Hluti upptakasvæðisins í Strandartindi eftir skriðu sumarið 2017. Í upptakasvæðinu sést setlagasyrpa, ljósgul á lit, sem er orsakavaldur margra skriðufalla í Strandartindi. Ljósmynd: JKH.

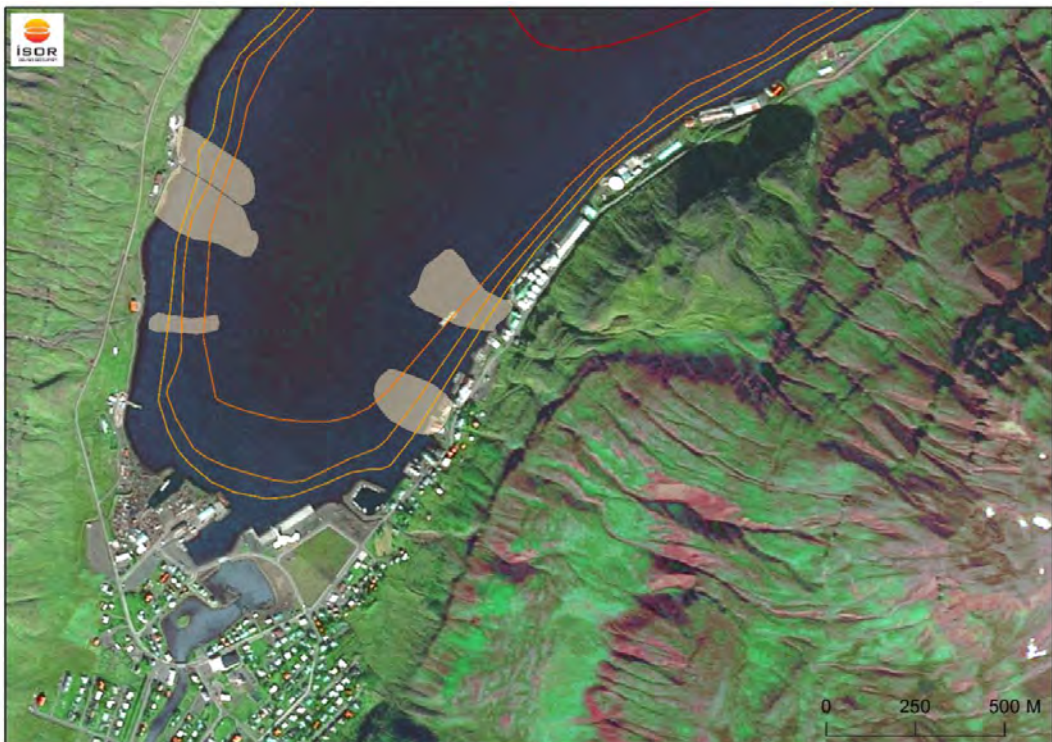
Mynd 10. Loftmynd sem sýnir útbreiðslu skriðufalla neðansjávar í Seyðisfirði. Dýptarlínur sem sjást á myndinni eru 10, 20, 30, 40 og 50 m. Á myndinni sést m.a. hvar skriður úr Stöðvarlæk og Hörmungar-/Hæðarlæk hafa náð langt út í sjó (Árni Hjartarson, 2015).

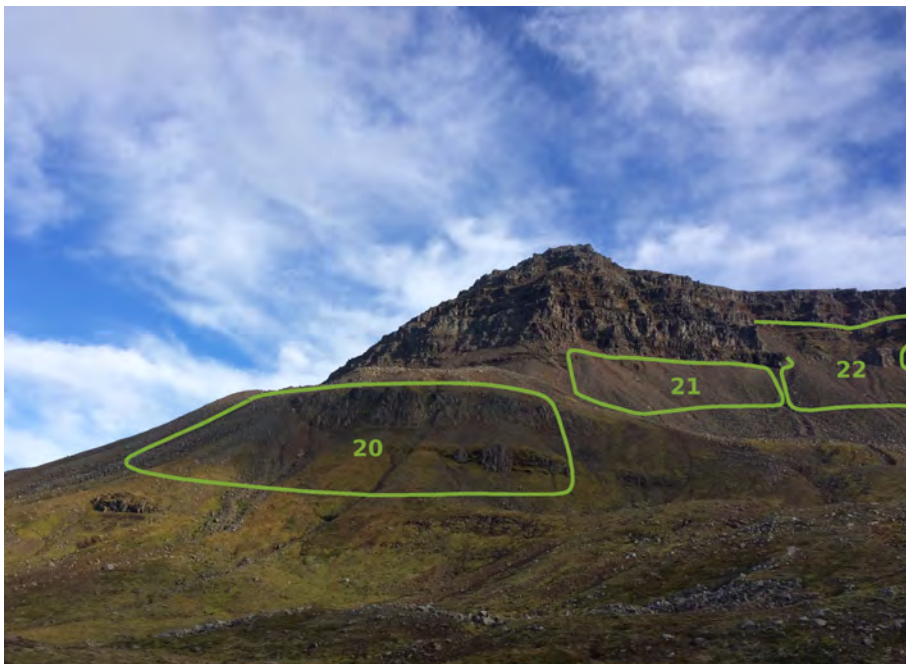
Mynd 16. Upptakasvæði í Strandartindi/Ytri-Dagmálaborni. Ljósmynd: JKH.

Upptakasvæði 20, sjá mynd 16, er á hæðarbilinu 550–640 m vestast í hlíðinni undir Strandartindi þar sem Ytri-Dagmálabotn opnast. Efst á svæðinu er klettabelti en neðar skriða sem er að hluta

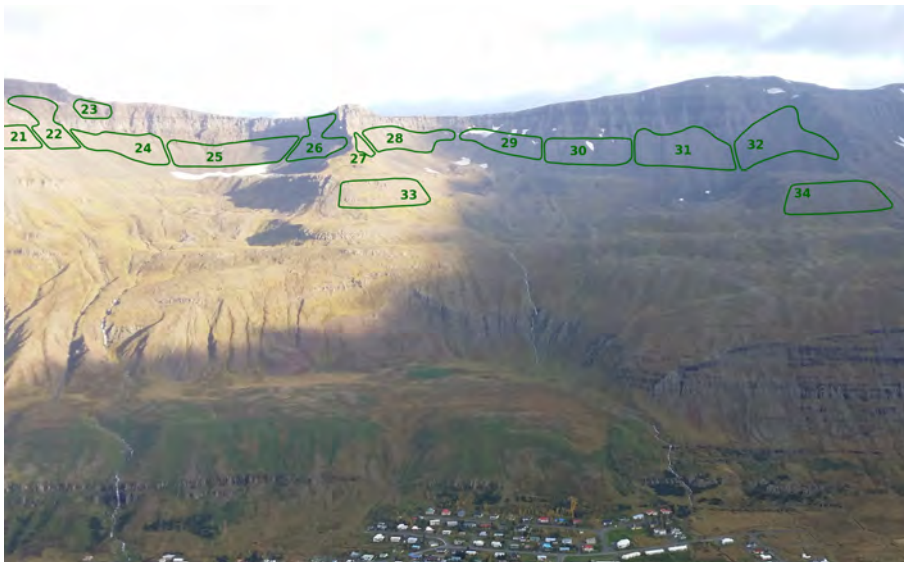
Mynd 22. Upptakasvæði snjóflóða í Dagmálalabotnum. Ljósmynd: SSG.

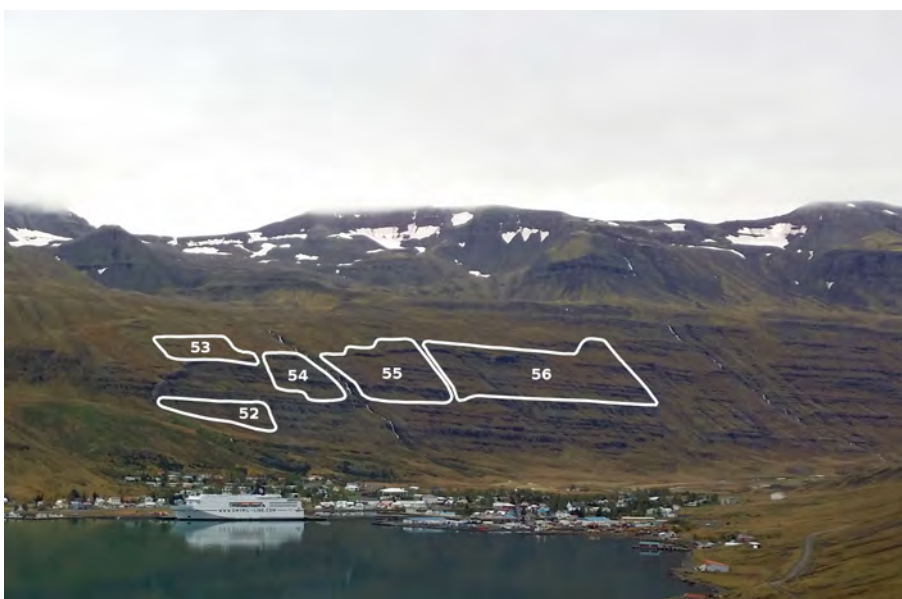
Mynd 29. Upptakasvæði snjóflóða í hlíðinni innan Dagmálalækjar. Ljósmynd: SSG.

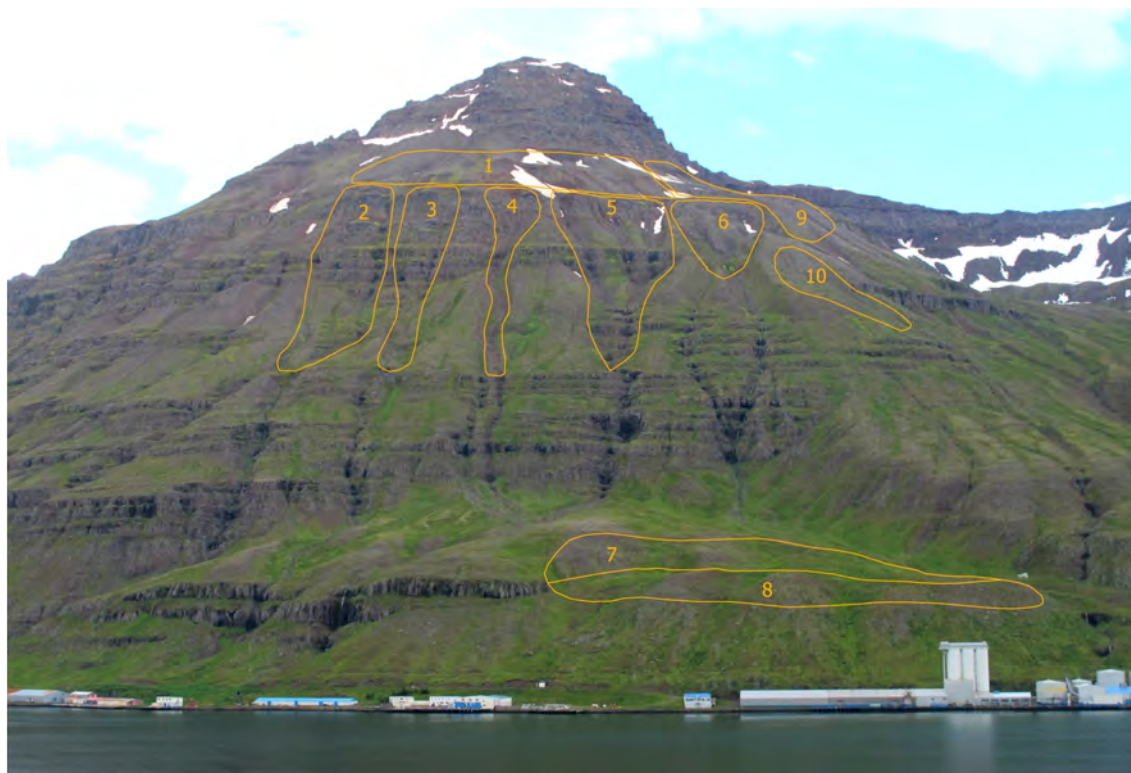
Mynd 31. Upptakasvæði skriðna í Strandartindi og Þófa. Ljósmynd: JKH.

Upptakasvæði 2 og 3 eru ofarlega í farvegi Imslandsgils (2) og Strandargils (3), á hæðarbiliinu 350–660 m y.s. (mynd 31). Tvö lítil en brött gil mynda efsta hluta farvegar Imslandsgils og Strandargils og geta skriður átt upptök ofarlega í giljunum eða í brúninni skammt ofan við gilin. Ofarlega í upptakasvæðunum á hæðarbiliinu 550–600 m y.s. eru tvær 0.2 og 0.7 m þykkar setlagasyrpur úr túffi með litlum linsum af ummynduðum leir. Meðalhalli upptakasvæðanna er á bilinu $35\text{--}37^\circ$ en hallinn nær 45° efst í giljunum. Neðan við gilin er mikið af lausu efni sem getur hlaupið í aftakaúrkomu við það að bakkarnir í lækjarfarvegnum gefi sig. Skriður sem eiga upptök ofarlega í giljunum geta einnig rífið með sér efni úr neðsta hluta upptakasvæðisins.

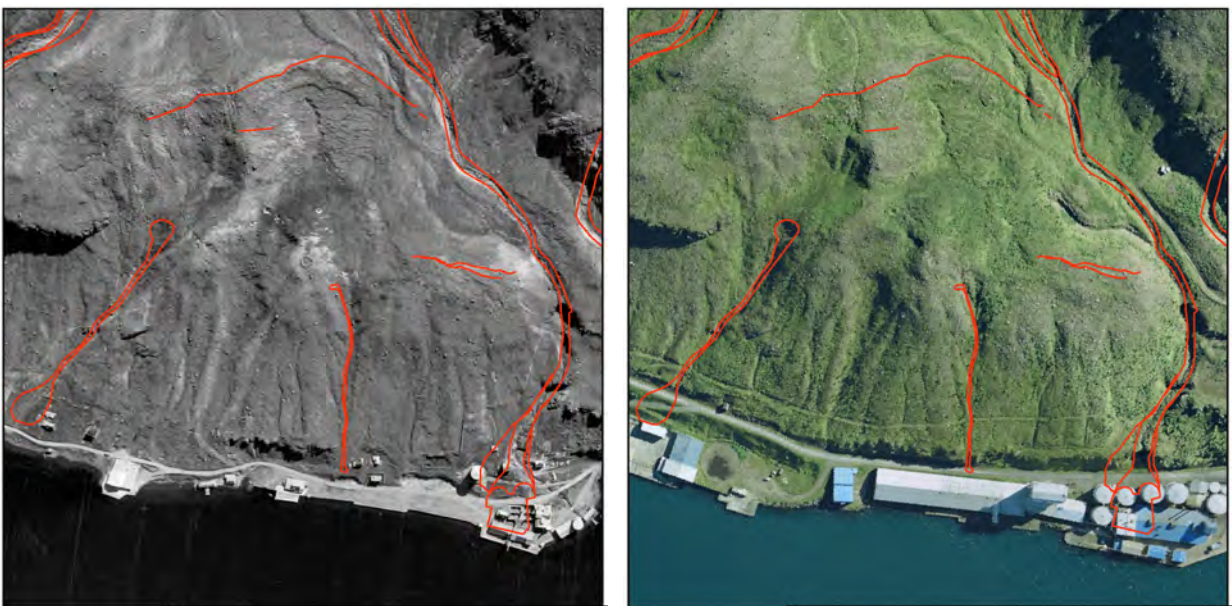
Mynd 33. Strandlínan undir Þófa árið 1955 og 2017. Rauðir ferlar sýna útlínur þekktra skriðna. © Landmælingar Íslands og Loftmyndir ehf.

Með samanburði loftmynda Landmælinga Íslands frá 1955 við nýrri loftmyndir má glögglega sjá hversu mikið skriðuefni hefur verið fjarlæggt úr hlíðarfætinum undir Þófa og núverandi undirlendi þar byggt upp á svæði sem skriðufóturinn náði áður til og á landfyllingu þar fyrir utan, sjá mynd 33. Ljóst er að jarðfræðileg ferli munu leitast við að færa landslag á þessu svæði til fyrra horfs. Skriðuföll niður á uppfyllinguna þar sem byggðin stendur nú munu þegar til lengri tíma er lítið fylla upp í skeringuna sem þarna hefur verið grafin inn í hlíðina nema skriðuefnið sé fjarlæggt jafnóðum. Mikla nauðsyn ber til þess að bæta öryggi í atvinnuhúsnæði á þessu svæði með varnarvirkjum eða breytingu á landnýtingu til þess að forðast slys og þarf að huga að því í aðgerðaáætlun bæjarins.

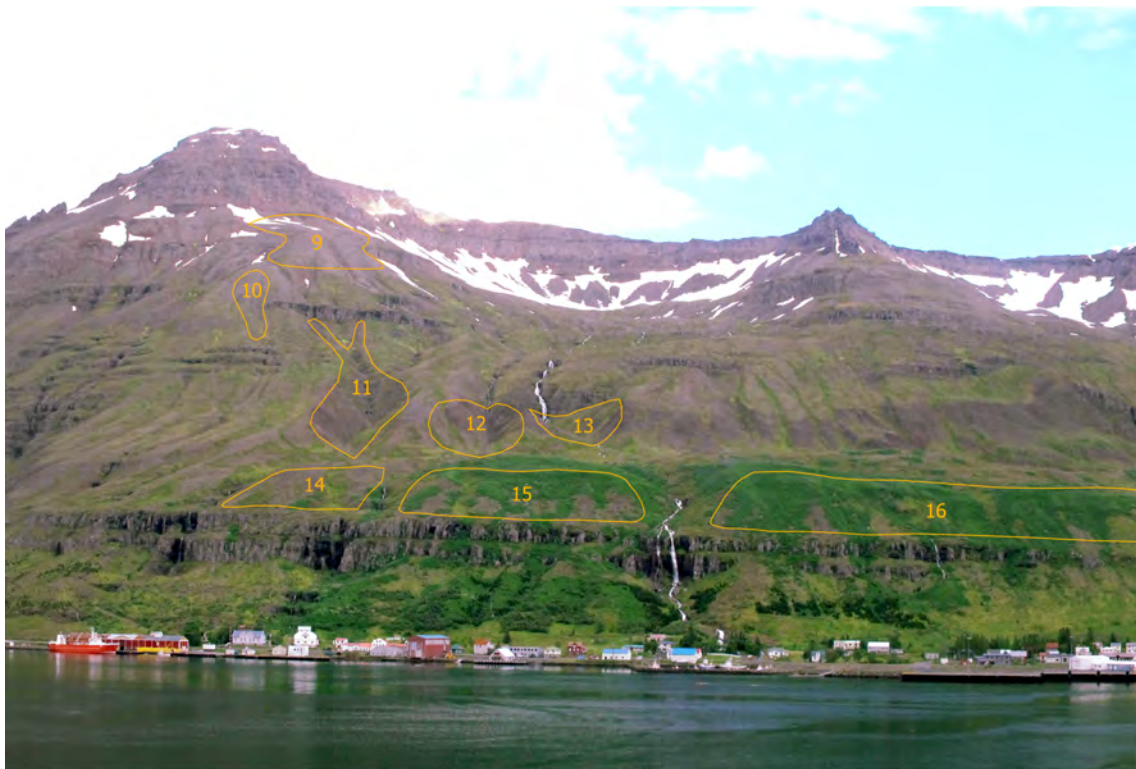
Mynd 34. Upptakasvæði skriðna í innanverðum Strandartindi og utanverðri Botnabrún. Ljósmynd: JKH.

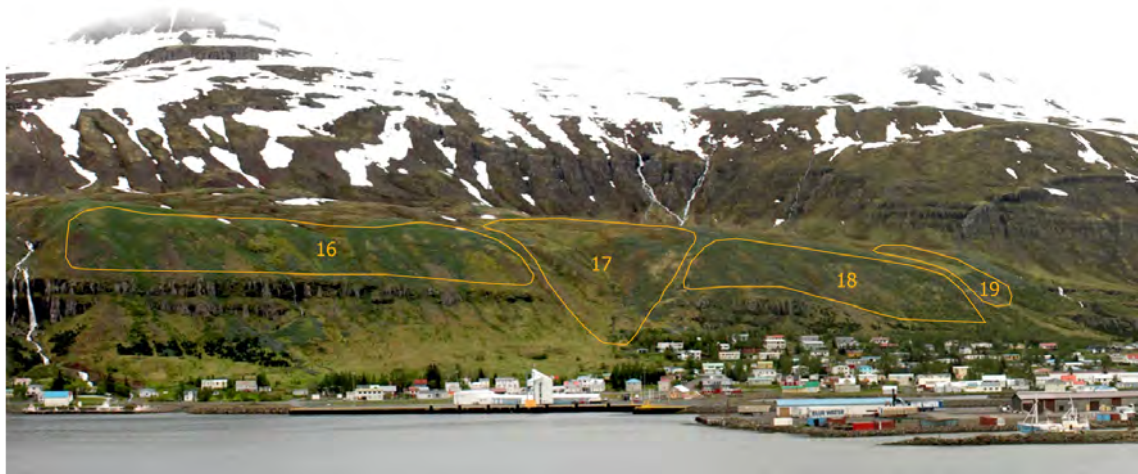
Mynd 35. Upptakasvæði skriðna í Neðri-Botnum og innanverði Botnabrún. Ljósmynd: JKH.

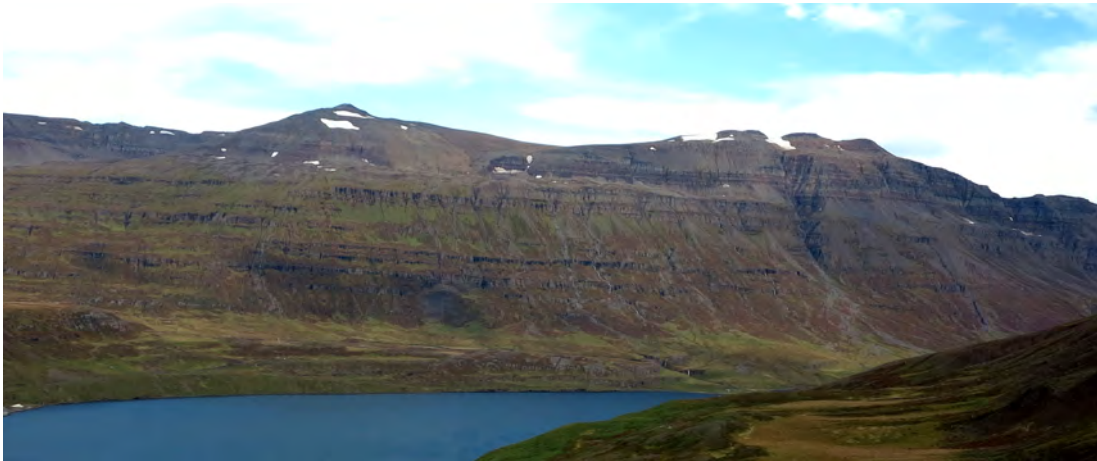
Mynd 36. Grýta ofan Vestdals. Vestdalseyri er í hvarfi en Grafargil sést hægra megin á myndinni. Ljósmynd: TJ.

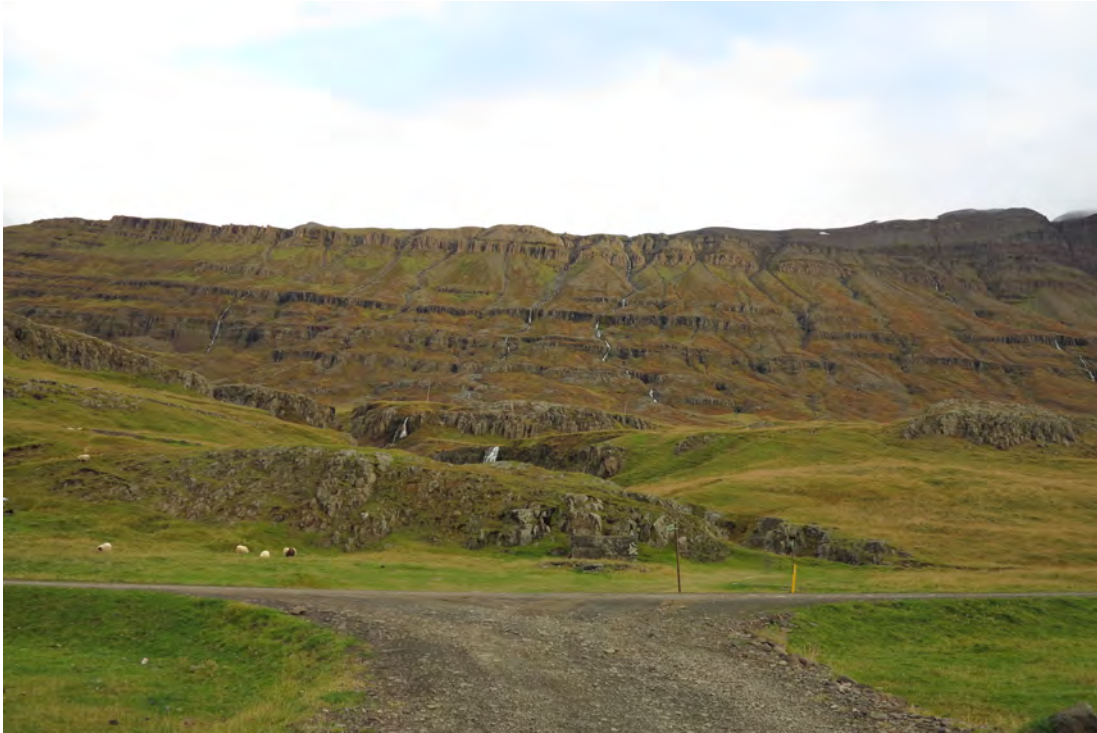
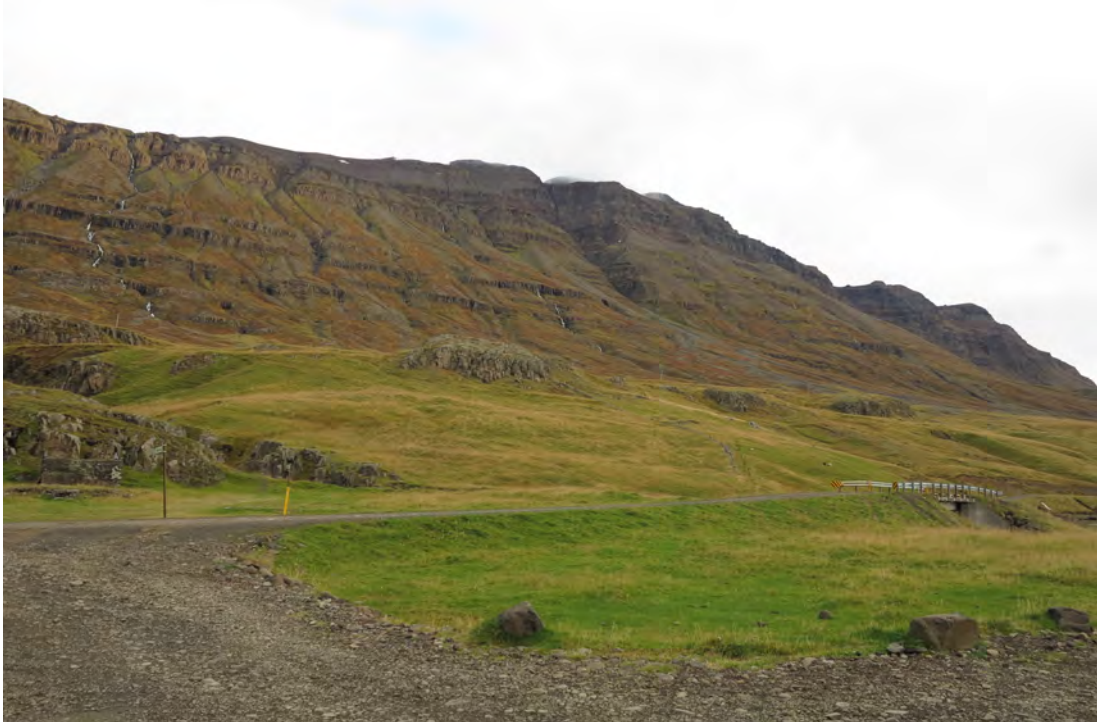
Mynd 37. Hlíðar Grýtu neðan stallsins, séð frá Vestdalseyri. Grafargil sést fyrir miðri mynd. Ljósmyndir: TJ.
