Veðurstofa Íslands Greinargerð

**Krapaflóð úr Gilsbakkagili á Bíldudal,
þann 14. mars 1998**

**VÍ-G98021-ÚR17
Reykjavík
Maí 1998**

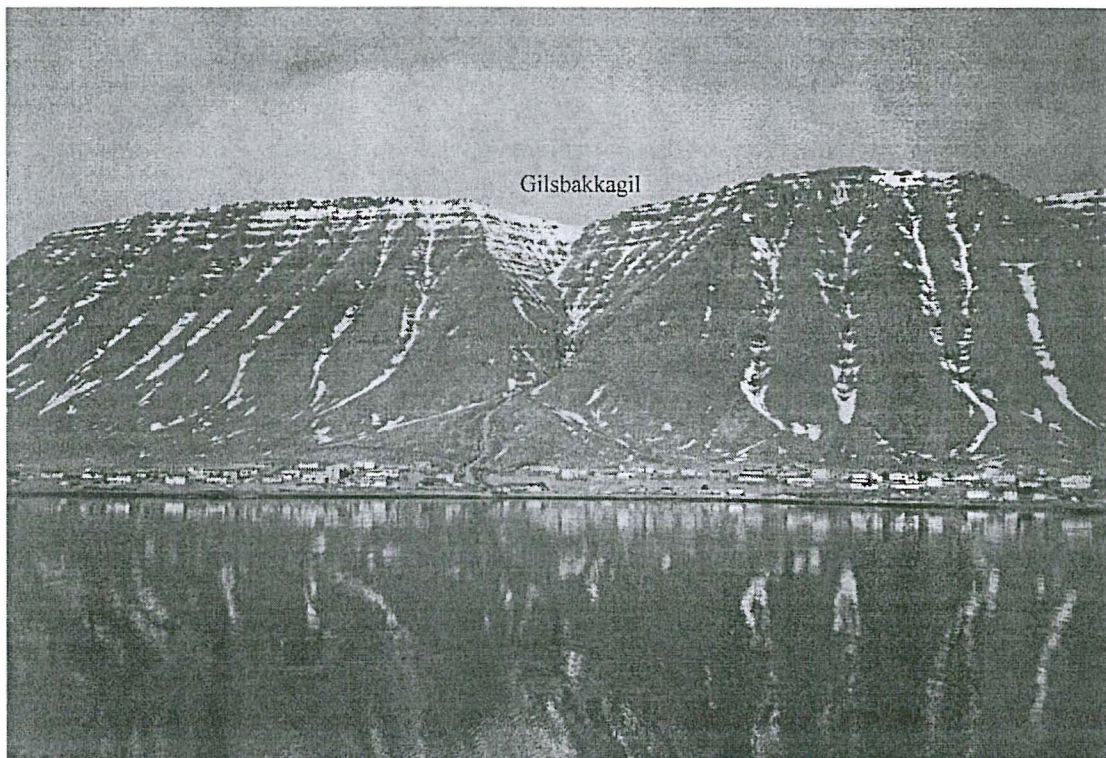
Mynd 2. Þorpið Bíldudalur. Gilsbakkagil rís yfir syðri hluta byggðarinnar. Myndin er tekin austan megin við Bíldudalsvog (Ljósm. Þorsteinn Sæmundsson 06.04.1998).

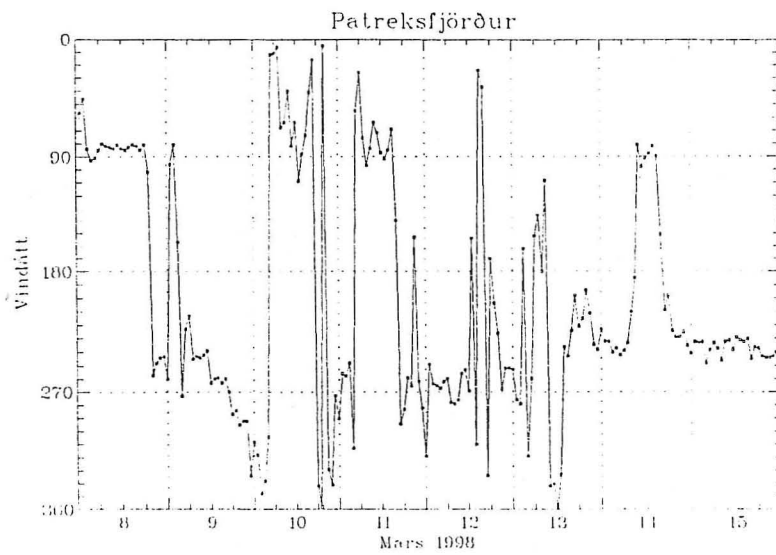
Mynd 3. Vindátt frá 8. til 15. mars 1998 á sjálfvirku veðurstöðinni á Patreksfirði.

Á myndum 3 til 6 kemur fram vindátt, vindhraði, hitastig og úrkomumagn frá sjálfvirku veðurathugunarstöðinni á Patreksfirði daganna 8. til 15. mars, sem snjóeftirlitið rekur. Ekki er hægt að setja samasem merki við þessar veðurathuganir og veðrið eins og það var á Bíldudal, en þær ættu samt að gefa hugmynd um hvers konar veðurfar var um að ræða.

Samkvæmt veðurathugunarstöðinni á Patreksfirði var úrkoma vikuna á undan flóðunum lítil. Þann 8. mældist úrkoman um 4 mm og féll hún sem snjór í um 5 til 10 m/s suðvestan vindi. Frá 9. til 12. bætti lítið við úrkomu, vindátt var nokkuð breytileg og hitastig var neðan frostmarks. Um morguninn þann 11. tók að hlýna og var hiti kominn í um +2 til +3 °C síðla sama dags. Þann 12. jókst hitinn jafnt og þétt og þann 13. var um +5 til +6 °C hiti. Úrkomulaust var þann 12. en um miðjan dag þann 13. byrjaði úrkoma að falla og frá um klukkan 14.00 til miðnættis féll um 18 mm í formi regns. Vindátt var nokkuð breytileg en síðla hluta dagsins var vindur suðvestanstæður. Vindstyrkur var um 2 til 4 m/s (2 til 3 vindstig) yfir daginn en er líða tók á jókst vindur upp í um 6 til 8 m/s (um 5 vindstig). Gera má ráð fyrir að úrkoma hafi verið nokkru meiri á Bíldudal og töldu menn að svo væri, en benda má á að engin úrkomumæling fer fram á Bíldudal. Veðurgögn frá Hálfaldán benda til svipaðrar hitasveiflu og kemur fram á Patreksfirði og þann 13. var hiti kominn í um +3 til +4°C. Vindátt var sunnanstæð og vindhraði 20 til 26 m/s (9 til 10 vindstig). Þegar vindur er þetta mikill og hlýr þá á sér stað ör leysing.

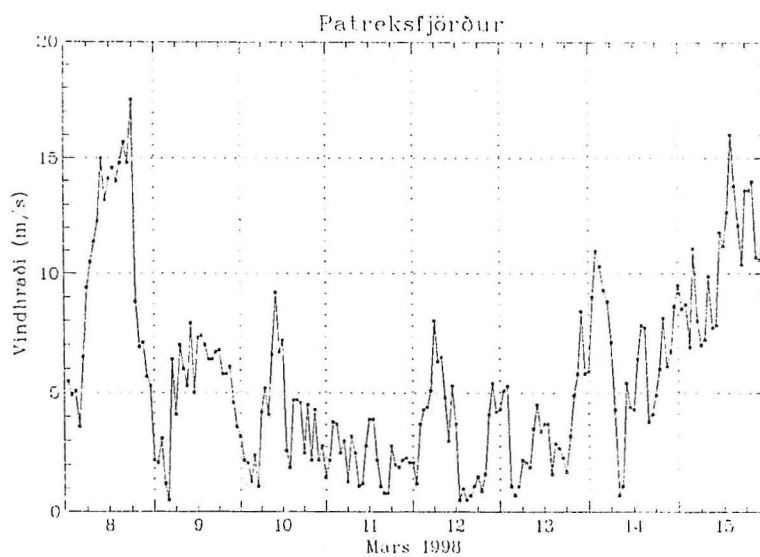
Mynd 4. Vindstyrkur frá 8. til 15. mars 1998 á sjálfvirku veðurstöðinni á Patreksfirði.

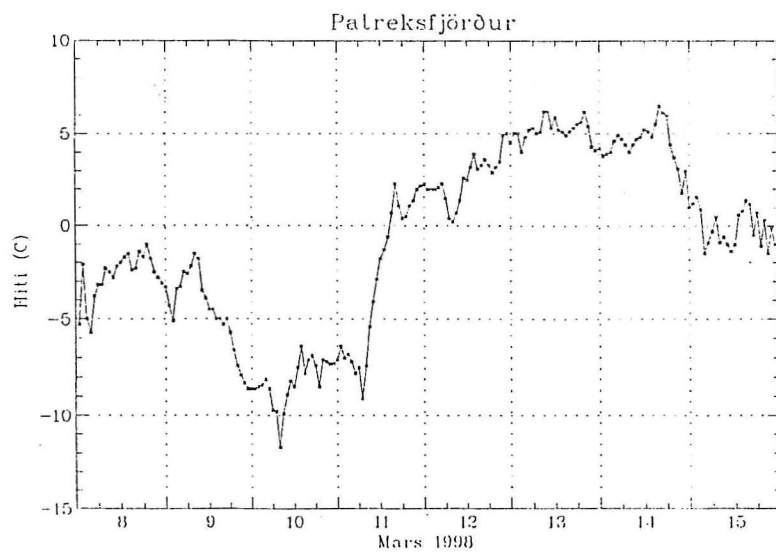
Mynd 5. Hitastig frá 8. til 15. mars 1998 á sjálfvirku veðurstöðinni á Patreksfirði.

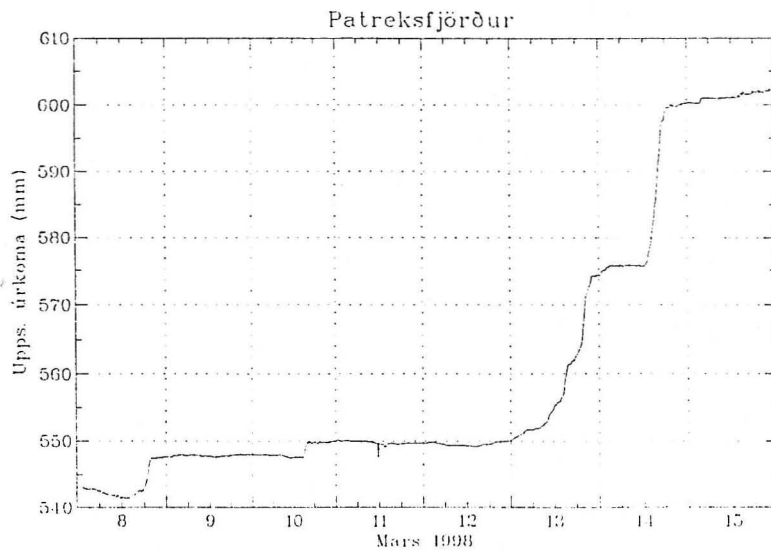
Mynd 6. Úrkoma frá 8. til 15. mars 1998 á sjálfvirku veðurstöðinni á Patreksfirði.

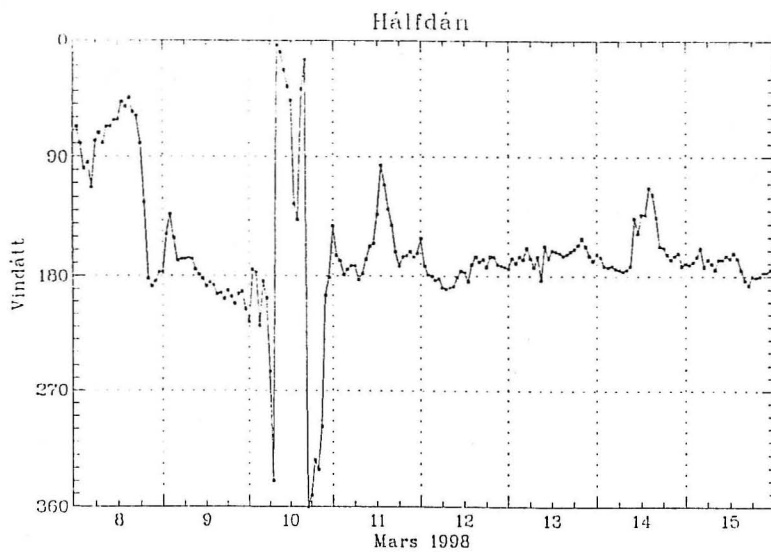
Mynd 7. Vindátt frá 8. til 15. mars 1998 á sjálfvirku veðurstöðinni á Hálf dán.

Á myndum 7 til 9 kemur fram vindátt, vindhraði og hitastig yfir sama tímabil, frá veðurathugunarstöðinni á Hálfván, sem rekin er af Vegagerð ríkisins. Sú veðurstöð liggur mun nær Bíldudal og er staðsett í um 400 m hæð og gefur því mun betri mynd af því hvernig veður var í fjallahæð fyrir ofan Bíldudal.

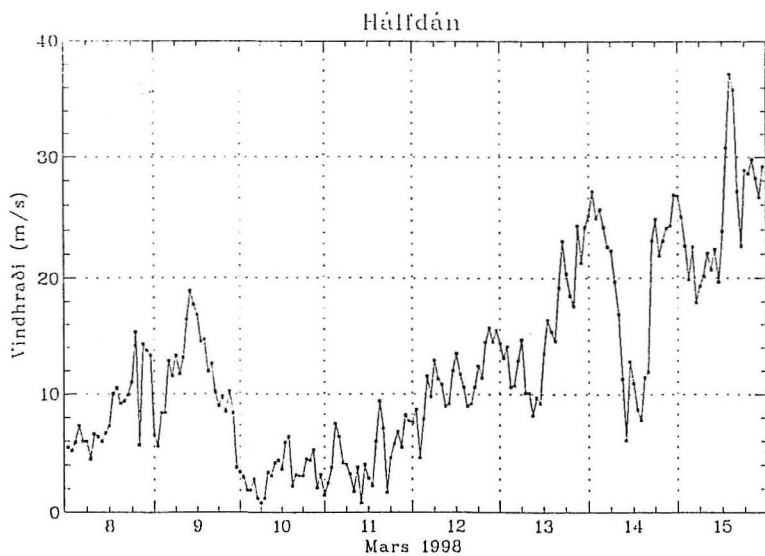
Mynd 8. Vindstyrkur frá 8. til 15. mars 1998 á sjálfvirku veðurstöðinni á Hálf dán.

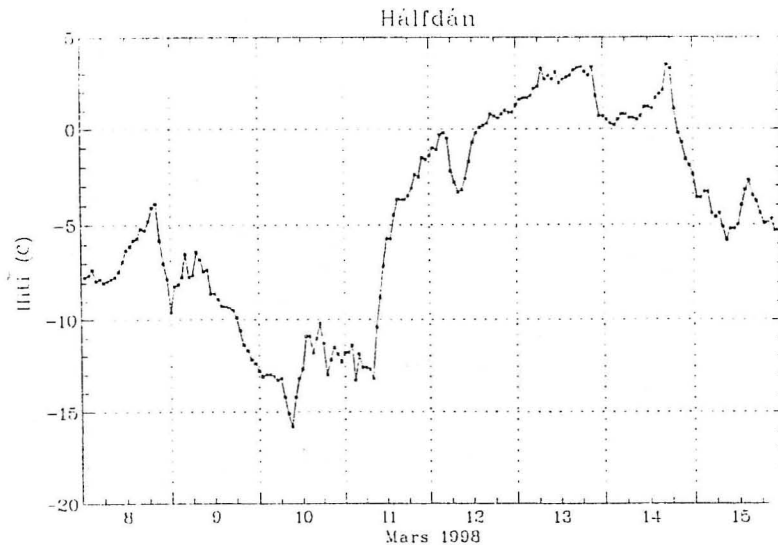
Mynd 9. Hitastig frá 8. til 15. mars 1998 á sjálfvirku veðurstöðinni á Hálfaldán.

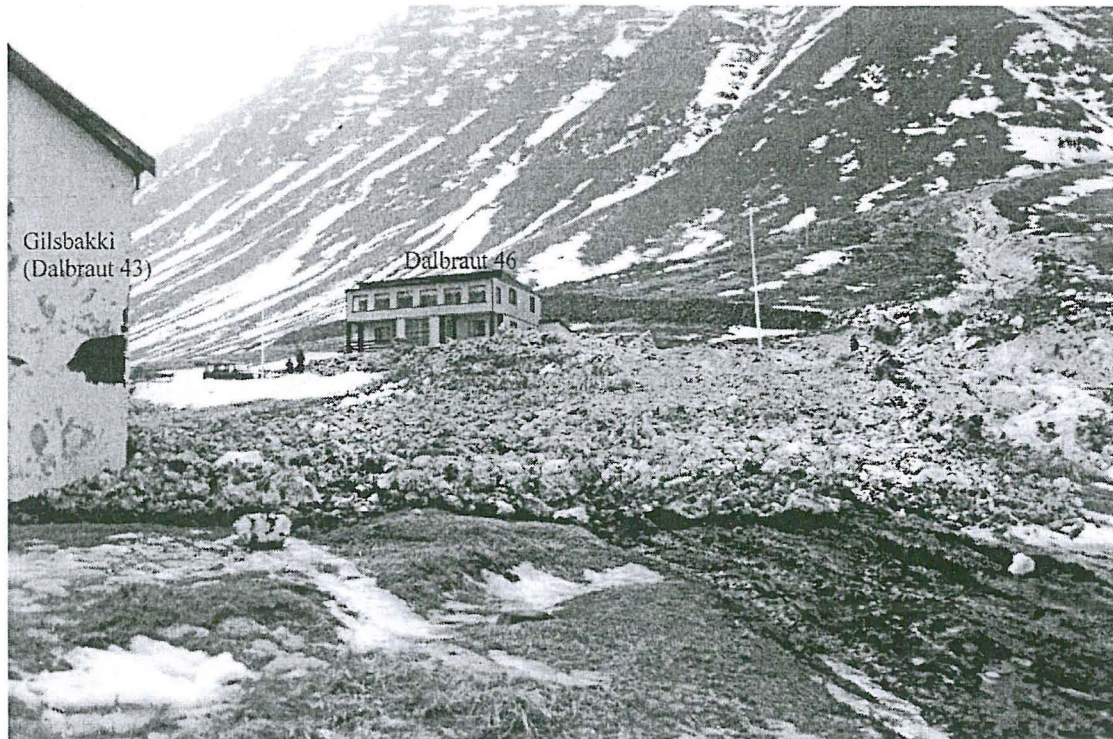
Fyrri flóðið flæddi yfir Dalbrautina og að húsinu Gilsbakki (Dalbraut 43) (mynd 10). Vatn flæddi inn í kjallara hússins, en olli ekki miklu tjóni. Gaflinn á bílskúr við Dalbraut 46 sem snýr að gilinu brotnaði og krapa flæddi inn í skúrinn (mynd 11). Krapa flæddi inn í þennan sama skúr í flóðunum í janúar síðastliðið ár og ollu þá miklu tjóni. Ljósastaur við Dalbraut skekkist einnig í flóðinu.

Mynd 10. Ummerki flóðanna fyrir neðan Dalbraut. Til vinstri á myndinni sést í hornið á Gilsbakka en ofar sést Dalbraut 46 (Ljós. Skúli Berg 14.03.1998).

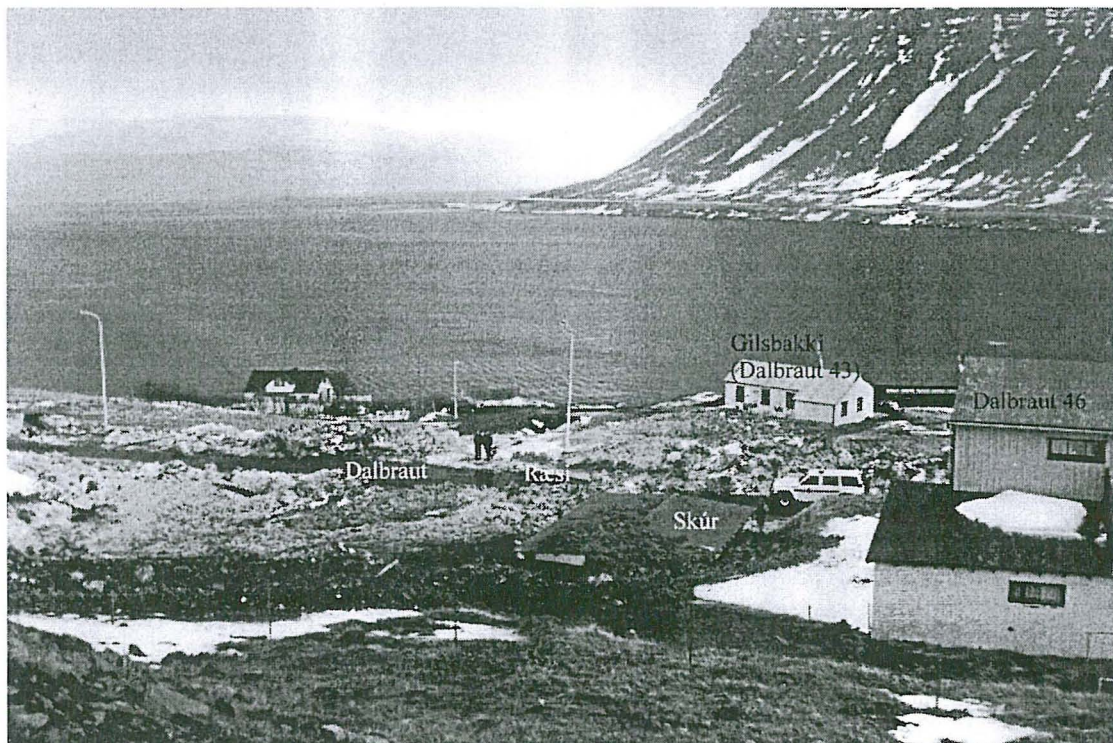
Mynd 11. Ummerki krapflóðsins við Dalbraut. Til hægri á myndinni er Dalbraut 46 og þar við hliðina skúrin sem efri hliðin brotnaði inn. Þar beint fyrir neðan er húsið Gilsbakki (Dalbraut 43) (Ljós. Skúli Berg 14.03.1998).

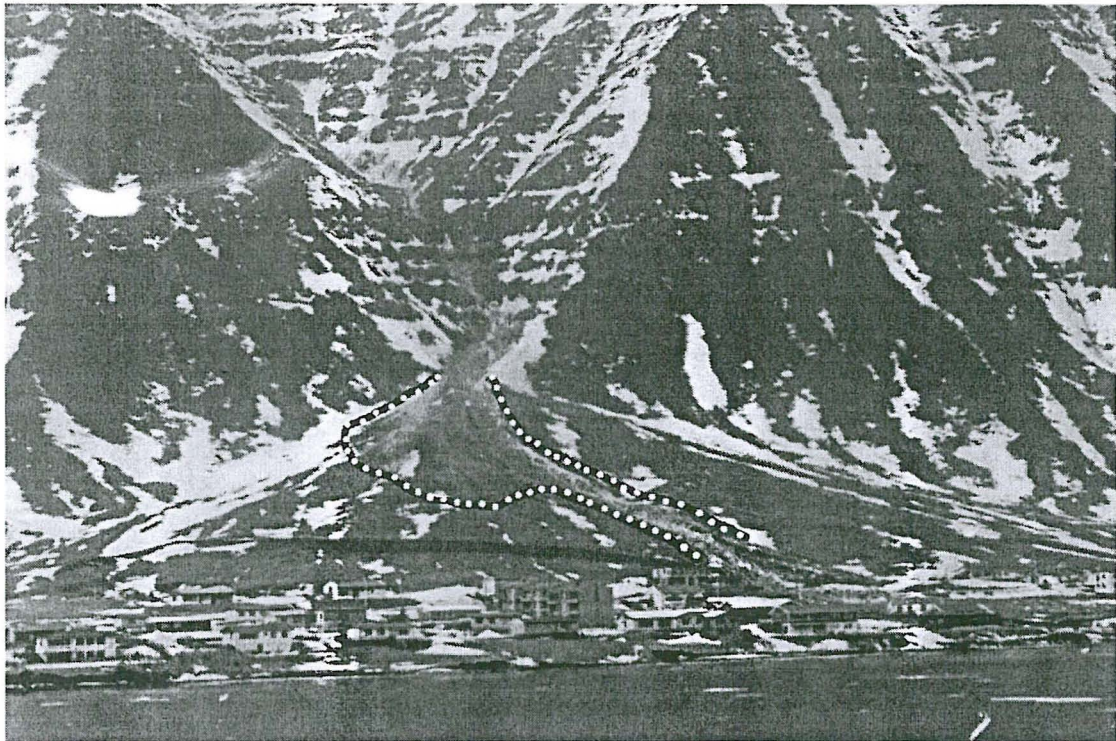
Mynd 12. Útbreiðsla flóðanna á aurkeilunni fyrir neðan Gilsbakkagilið. Útlínur flóðsins eru merktar með punktalínu. Talsvert magn af krapa hefur flætt yfir á suður hlið aurkeilunnar en megin hluti krapans flæddi niður farveginn (Ljósm. Skúli Berg 14.03.1998).

Flóðin héldu sig aðallega við farveginn þegar niður á aurkeiluna var komið en talsvert af krappa flæddi út á suður hlið aurkeilunnar, svipað því sem gerðist í janúar 1997 (mynd 12). Í flóðunum í fyrra og nú barst mikið efni niður í farveginn og er hann orðin nokkuð fullur (mynd 13).

Greinilegt er að það þarf að huga að öflugari og markvissari vörnum fyrir neðan Gilsbakkagil, Milligilin og Búðargil. Ræsi sem taka eiga við krapa eru allt of lítil og flóðum beint með gördum í mjög varhugaverðar stefnur.

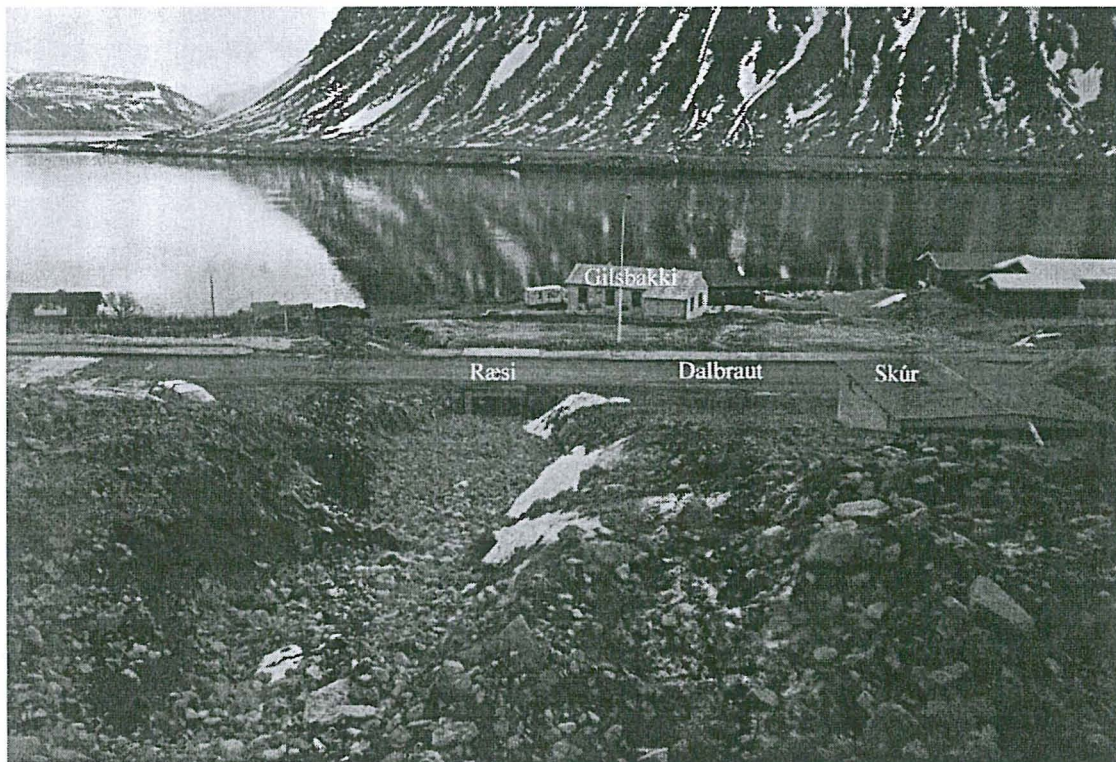
Mynd 13. Ummerki krapflóðsins um þremur vikum eftir að flóðin féllu. Glögglega sést að mikið magn efnis hefur safnast í skurðinn fyrir ofan ræsið. Til hægri sést í skúrinn við Dalbraut 46 (Ljósm. Þorsteinn Sæmundsson 06.04.1998).

Ákvörðun hefur verið tekin um að moka upp úr farveginum fyrir ofan Dalbraut. Þetta er nauðsynlegt verk þar sem leysingarvatn getur flætt yfir veginn eins og aðstæður eru í dag. Þetta orsakar að vísu þá hættu að ef krapaflóð fellur aftur þá er búið að móta farveg fyrir það sem beint er að ræsi undir Dalbrautina, í stað þess að það dreifi sér ofar á aurkeilunni. Ræsið undir Dalbrautina er allt of lítið og virkar sem flöskuháls. Þetta orsakar að krapinn hleðst upp fyrir ofan ræsið, eins og hefur sannað sig bæði í janúar 1997 og nú í mars.

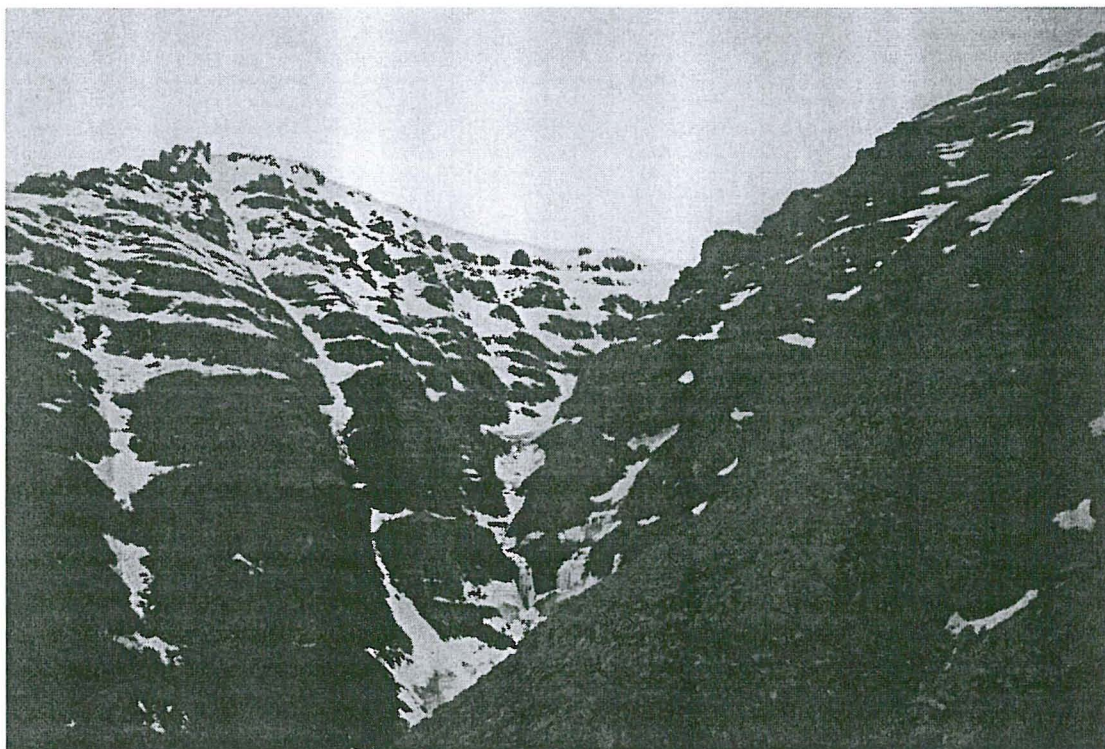
Svipað því og gerðist 1997 höfðu hengjur myndast í suðvesturhlíð gilsins (mynd 14). Samfara hlákunni féllu hengjurnar niður í gilið og stífluðu það. Svipað snjómagm var nú í gilinu og í fyrra og bendir það, en og aftur, til þess að lítinn snjór þarf til að hættuástand skapist á Bíldudal. Greinanleg voru brotsár efst í brún fjallsins en ekki voru sjáanleg ummerki eftir krapastíflu þar sem efri hluti gilsins er mjög óaðgengilegur. Nokkuð var um snjóskafli neðarlega í gilinu og er greinilegt að talsvert hafi verið um snjór í því fyrir flóðin. Orsakir flóðanna voru því mjög svipaðar og gerðist í fyrra, ör hlánun í lok frostakafli. Svipað úrkomumagn mældist á veðurathugunarstöðinni á Patreksfirði, um 20 mm í bæði skiptin og var tal manna að úrkomun hafi verið þó nokkuð meiri á Bíldudal.

Mynd 14. Hengjumyndun í efsta hluta Gilsbakkagils. Mjög líklegt er að hengjur hafi fallið niður í gilið úr efstu brún þess og stíflað það (Ljós. Þorsteinn Sæmundsson 06.04.1998).
