Veðurstofa Íslands Greinargerð

Saga skriðufalla á Seyðisfirði, 1882-1997

VÍ-G98024-ÚR19
Reykjavík
Júlí 1998

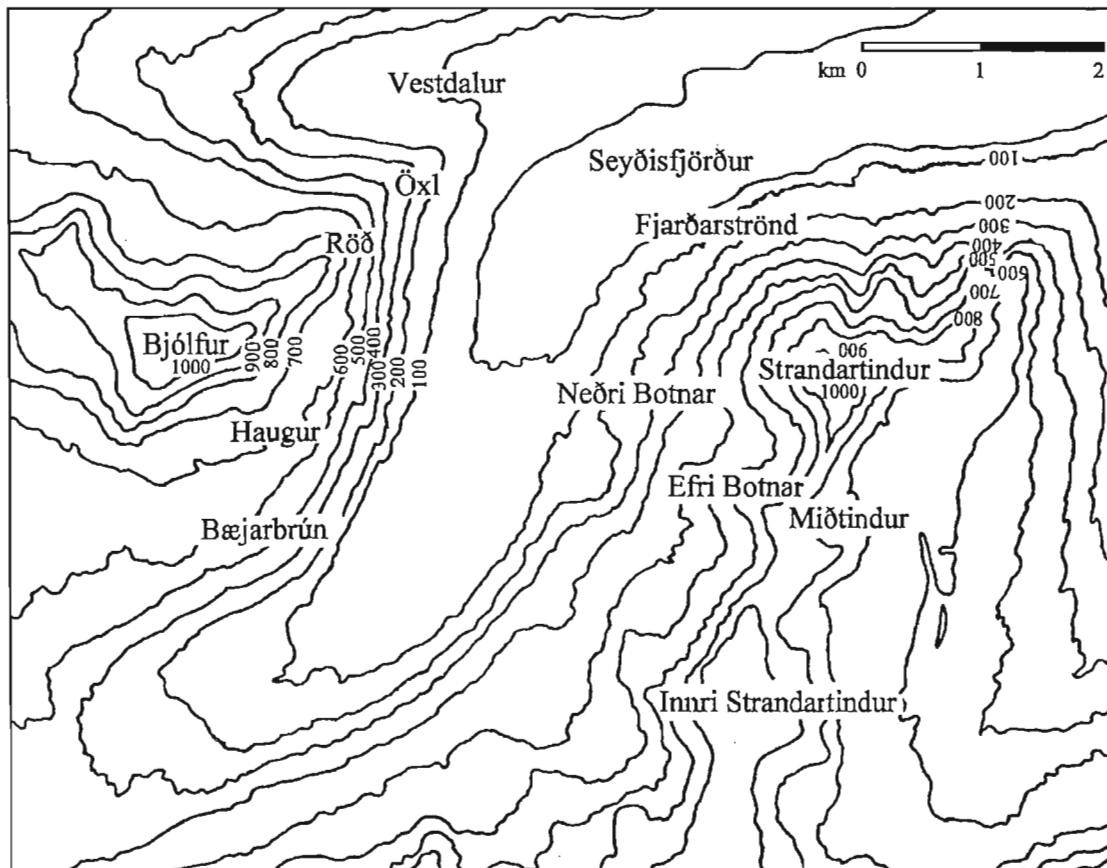
Mynd 1. Yfirlitsmynd af Seyðisfirði.

Kaupstaðurinn Seyðisfjörður liggur í botni samnefnds fjarðar. Megin hluti fjarðarins liggur í ANA-VSV stefnu en innsti hlutinn er grafinn í NNA-SSV (Mynd 1).

Til glöggvunar á upptalningu örnefna hér á eftir er rétt að hafa myndir 1, 2 og 3 til hliðsjónar.

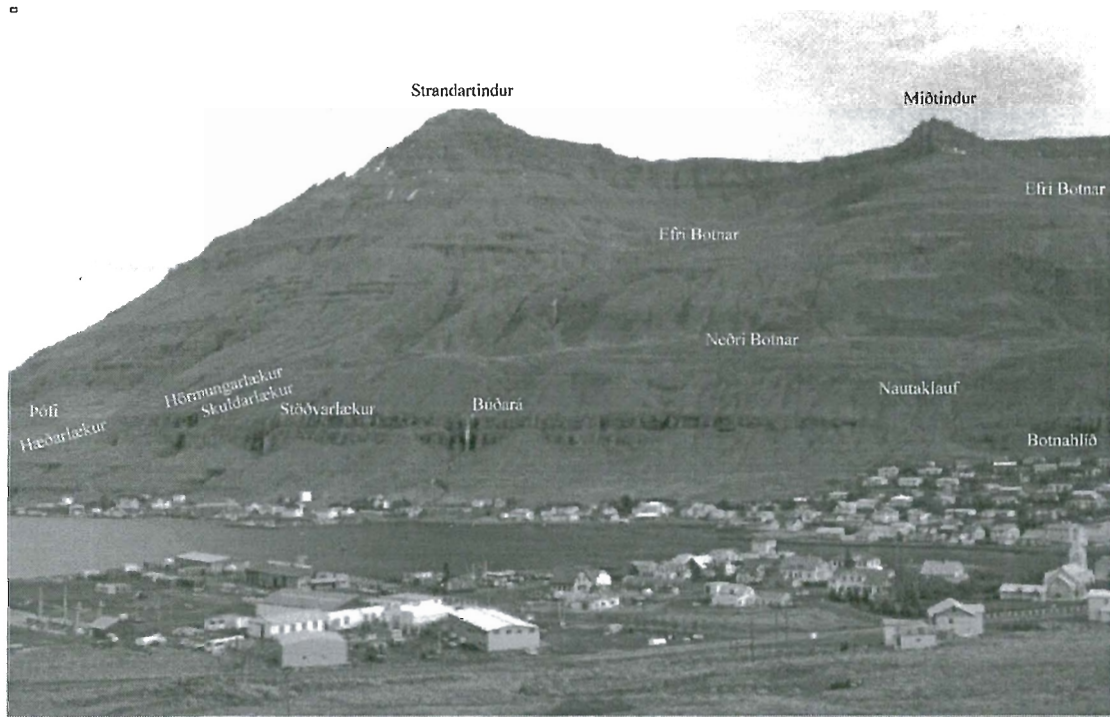
Mynd 2. Helstu örnefi í Strandartindi, sem greint er frá í lýsingum í lesmáli (Ljósmynd Þorsteinn Sæmundsson 1997).

Að suðaustanverðu rísa fjöllin Strandartindur, Miðtindur og Innri Strandartindur upp í og yfir 1000 m hæð. Strandsvæðið neðan undir Strandartindi nefnist einu nafni Fjarðarströnd. Hlíðar Strandartinds eru mjög brattar og skornar djúpum giljum. Ystu gilin, sem hér er fjallað um liggja upp af Grenistanga, en þar innan við er Imslandsgil. Fyrir innan þessi gil er stallur í hlíðinni, í um 70 til 80 m hæð og nefnist hann Þófi. Upp af honum ganga fimm gil og nefnast þau tvö stærstu Þófagil og Hæðarlækur. Þar fyrir innan eru Neðri Botnar. Það er stallur í fjallinu sem er í um 100-130 m hæð og er hann um 400-500 breiður, þar sem breiðast er. Nyrst á stallinum eru nokkur gil og nefnast þrjú þeirra stærstu Hörmungarlækur, Skuldarlækur og Stöðvarlækur. Búðará liggur sunnan við miðjan stallinn en syðst á honum er Dagmálalækur. Efst í fjallinu ofan við eru Efri Botnar. Efri Botnar eru tvær skálar sem eru aðskildar af Miðtindi. Botn skálanna liggur í um 500 til 600 m hæð. Innri-Strandartindur liggur sunnan við skálarnar.

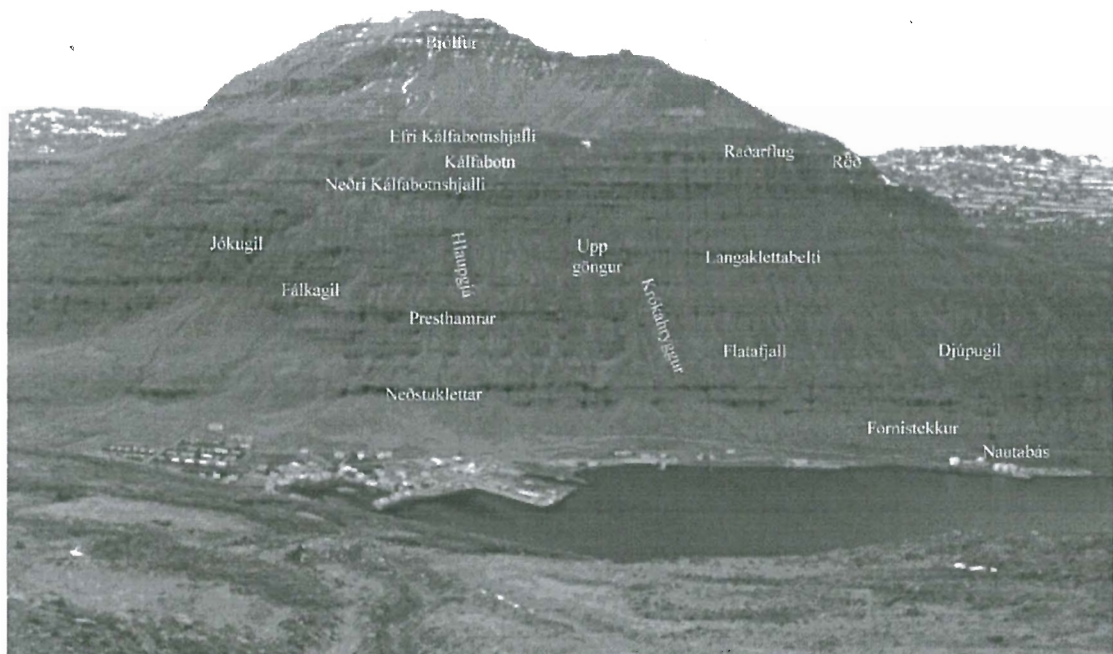
Mynd 3. Helstu örnefi í Bjölfinum, sem greint er frá í lýsingum í lesmáli (Ljósmynd Þorsteinn Sæmundsson 1997).

Norðvestan við kaupstaðinn rís fjallið Bjólfur upp í og yfir 1000 m hæð. Að austanverðu nefnist fjallið Öxl og skilur hún að Vestdal og Seyðisfjörð. Öxl liggur í um 100 m hæð austast en hækkar ört til vesturs og síðan til suðvesturs og nefnist þar Röð. Beint niður af Röð, ofan við Nautabás, verður fjallið mun brattara og þar eru nokkur áberandi gil er nefnast einu nafni Djúpugil. Svæðið sunnan við þau nefnist Fornistekkur. Þar fyrir sunnan nefnist neðri hluti fjallsins Flatafjall, en þar ofan við er Langaklettabelti og efst, í um 600 til 700 m hæð, Raðarflug. Efri- og Neðri-Kálfabotnar liggja beint niður af hátindi Bjólfsins. Þar nokkru norðar er Krókarhryggur og Uppgöngur, en beint niður af Kálfabotnum eru Hlaupgjá, Presthamrar og Neðstuklettur. Nokkru sunnar liggja tvö djúp gil Jókugil og Fálkagil. Enn sunnar myndar fjallið lægri stall sem nefnist Haugar. Hann breikkar til mikilla muna til suðurs og nefnist þar Haugamýrar. Hamrabeltið neðan stallsins nefnist Bæjarbrún.

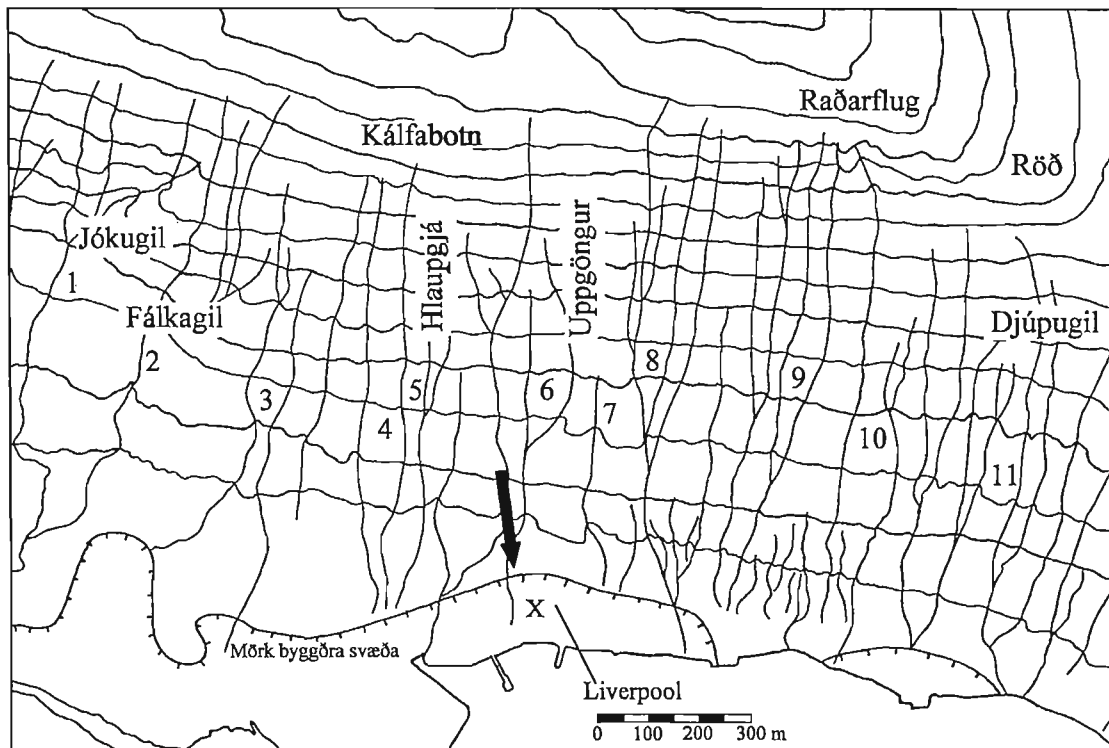
Lýsing: Hljóp þá skriða á Liverpool í Seyðisfirði. Klofnaði hún um húsið, en gerði ekki mikið tjón. Þessi skriða hefur fallið úr Bjólfinum. Liverpool stóð norðan fjarðarins, skammt innan við Bræðraborg.

Mynd 4. Aurskriða úr Bjólfinum 20. október 1882. Líklega hefur fallið úr farvegi sem nefndur Uppgöngur. Skriðan féll á húsið Liverpool en olli ekki tjóni.

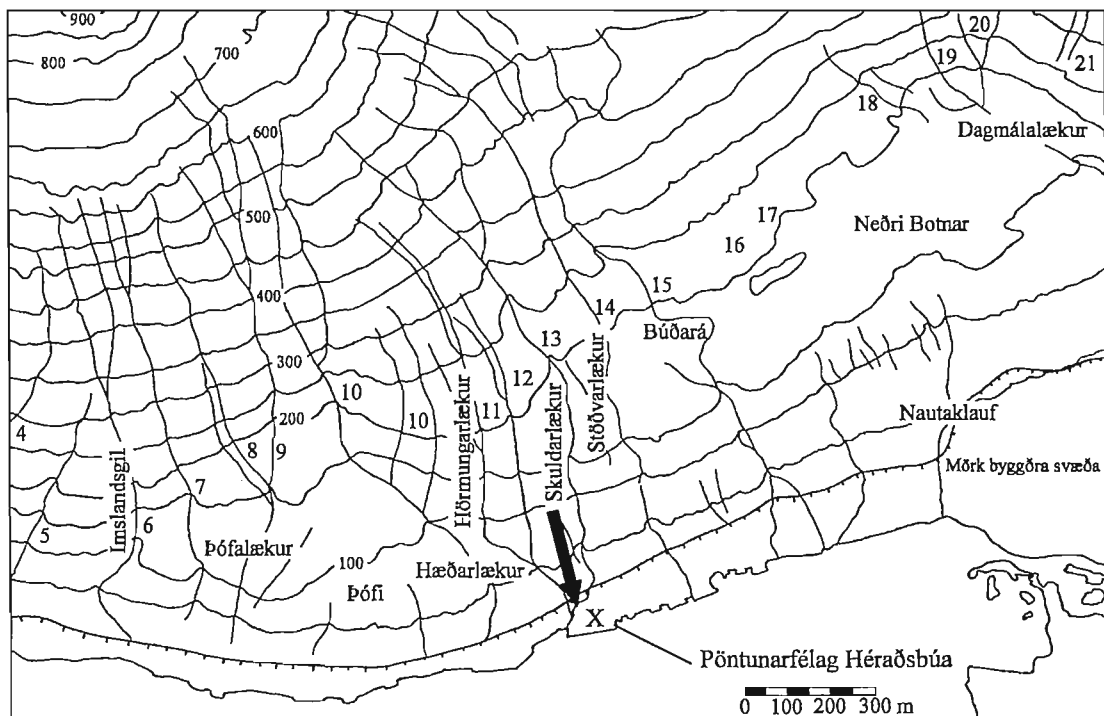
Lýsing: Aðfaranótt 3. júlí hljóp skriða úr Strandartindi á vörugymsluhús Pöntunarfélags Héraðsbúa á Búðareyri á Seyðisfirði. Fór hún þvert í gegnum húsið, tók úr því 6 álna stykki og rótaði vörum, sem þar voru fyrir, niður í flæðarmál, en skildi eftir aur og grjót í húsinu. Voru það mest mjölpokar, sem fyrir hlaupinu urðu, og voru þeir grafnir upp úr skriðunni, en talsvert skemmdir. Skriðan bar fram stórbjörg og varð eitt eftir á miðju gólfi hússins. Skaðinn var metinn kr. 3000.00.

Mynd 5. Aurskriða úr Strandartindi 3. júlí 1892. Skriðan féll á hús Pöntunarfélags Héraðsbúa og olli miklu tjóni.

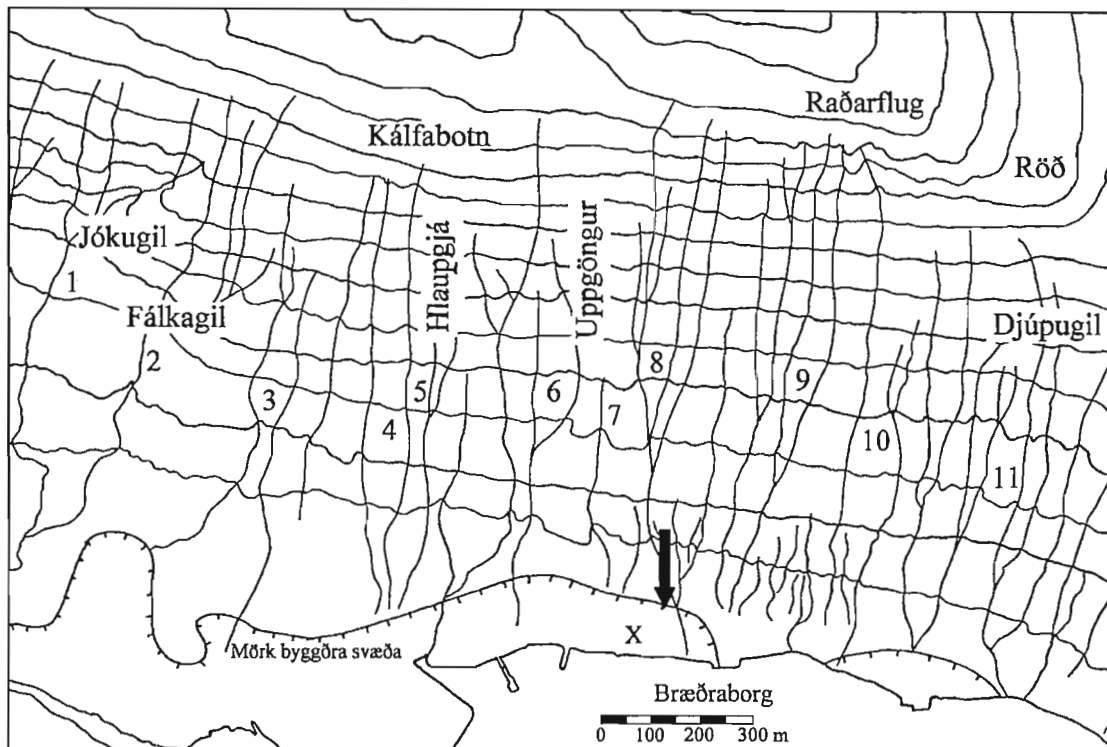
Lýsing: Skriðan féll milli túna á Bræðraborg.

Mynd 6. Aurskriða úr Bjólfinum 15. ágúst 1897. Líklega hefur fallið úr farvegi númer 8. Skriðan féll milli túna á Bræðraborg.

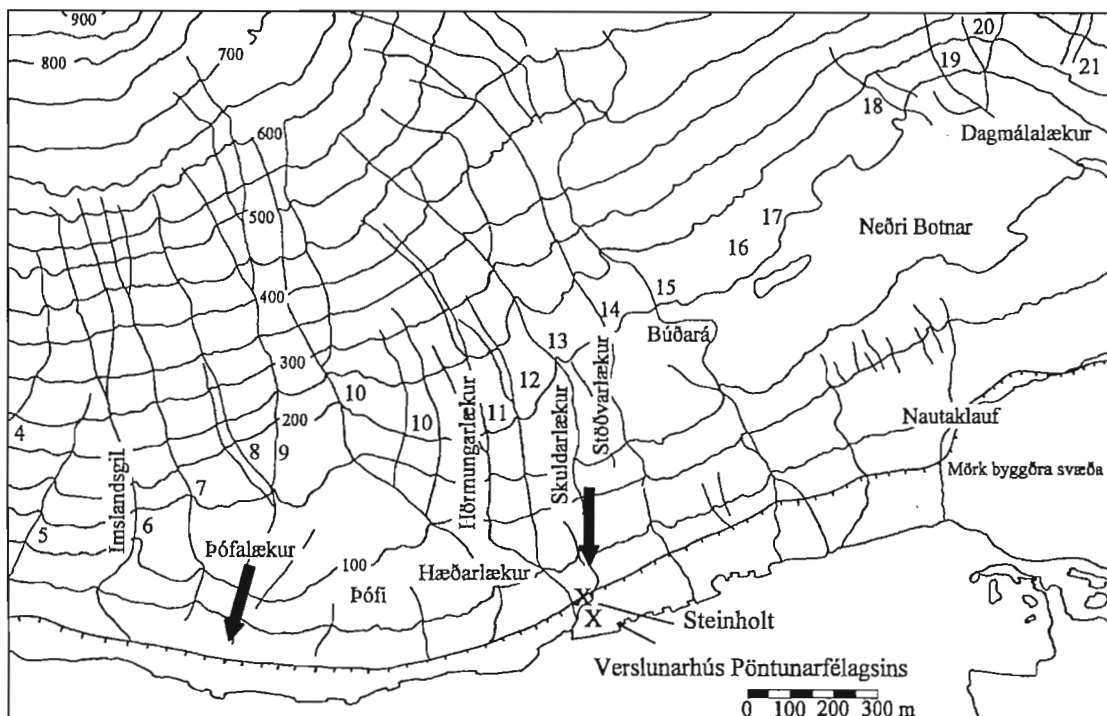
Mynd 7. Aurskriður úr Strandartindi 15. ágúst 1897. Skriðan féll meðal annars á Steinholt og verslunarhús Pöntunarfélagsins og olli talsverðu tjóni.

Lýsing: Aðfaranótt þann 15. ágúst hlupu skriður úr Strandartindi, að minnsta kosti tvær stórar og eitthvað af smærri skriðum. Stærsta skriðan féll niður á ströndina, utan við byggð á Búðareyrinni. Gerði hún ekki annað tjón en að spilla vegi.

Annað stórhlaup úr Strandartindi kom niður á Búðareyrina, ystu húsaþyrpinguna sunnan fjarðarins. Þar voru verslunarhús Pöntunarfélagsins, upp af þeim veitingahúsið Steinholt, en dálítið austar tvö pakkhús (Mandalshús), eign Otto Wathne og bryggja ásamt athafnasvæði. Hlaupið kom kl. 5 að morgni þess 15. ágúst. Miklar drunur fylgdu skriðunni og nötraði jörð undan henni. Snorri Wium, þá forstöðumaður Pöntunarfélagsins, varð sjónarvottur af skriðunni. Skriðan þeyttist fram af hærri klettastallinum og hendist ofan á þann neðri. Þá var sem flóðið stöðvaðist augnablik í gilinu, en áður en við varð litið, braust það fram af klettabrúninni neðstu, sprengdi með sér stórt stykki úr sjálfri klettabrúninni og byltist niður á eyrina. Það stefndi þá á gestgjafahúsið Steinholt og hús Pöntunarfélagsins og allt það svæði. En á hjallanum undir brekkunni hægðist ferðin dálítið, hlaupið klofnaði, og fór annar armurinn austur um Steinholt og nokkuð á húsið sjálft, braut inn steinvegg í útihúsi, sem stendur fyrir ofan íbúðarhúsið, en skekkti íbúðarhúsið, stórskemmdi það og hnikaði því nokkuð á undirstöðunni. Hinn armurinn stefndi á þúst sem Snorri stóð á en klofnaði rétt fyrir ofan hana, svo miðhluti grjótdyngjunnar stóð þar eins og fallinn veggur fáa faðma frá honum, en grjótið og aurforarstraumarnir ultu fram til beggja handa, annar á Pöntunarhúsin, en lenti þar fyrst á hárrí, múraðri, nýrri húsundirstöðu og fyllti þar kjallarann og hlífði það mikið verslunarhúsunum, svo þau sakaði ekki. Nokkrar skemmdir urðu á varningi. Hin greinin hljóp fram á bryggjuverkin hjá Wathne og hlóð þar dyngjum af aur, for og stórgrýti. Skemmdir urðu þar ekki stórkostlegar, því hlaupið þræddi rétt hjá ystu fiskistökkunum, og voru aðeins fáar álnir á milli. Mest varð tjónið af þessu skriðufalli hjá Stefáni veitingamanni í Steinholti. Í húsi því, er skriðan braut, drap hún 20 hænsni, en kýr, sem þar var, náðist ómeidd. Mjög mikið grjót kom niður á bryggjurnar og stakkastæðin. Þórólfur segir að stór klettur í fjallinu hafi sprungið fram og steypst niður með skriðunni, og að heljarstór björg liggi víðsvegar, þar sem skriðan fór yfir.

Í Austra eru nokkrar bollaleggingar um feril og áhrif skriðuhlaupsins á Búðareyrinni. Sagt er, að skriðan hafi tekið sig upp í Strandartindi, en náð sér brátt í læk, er fellur niður fyrir utan Steinholt og Pöntunarfélagið. Talið er að skriðuhlaup þetta hafi aukið skriðuhættu þarna, losað jarðveginn, svo að hann gleypri í sig meira vatn, jafnað leiðina og brotið klettanasir í lækjarfarveginum. Það sem að þessu sinni hlífði Pöntunarfélagshúsunum, var úthýsið í Steinholti, eða torf og grjótveggur sá er var undir efri hlið þess, en um hann og sjálft veitingahúsið klofnaði skriðufallið. Einnig dró húsgrunnurinn milli Steinhólts og Pöntunarfélagsins mikið úr því. Þá var líka klettarni í læknum ofan Steinhólts og

varð skriðan að fara yfir hann. Úr þessu klettanefi braut skriðan stór björg og skoppaði þeim á undan sér, eins og korktöppum en fyllti jafnframt upp í dældir ofan við klettaranann. Sá hluti skriðunnar, einn er fór vestan við Mandalshúsin, mundi hafa nægt til að granda Pöntunarfélagshúsunum, hefði hann komið þar niður.

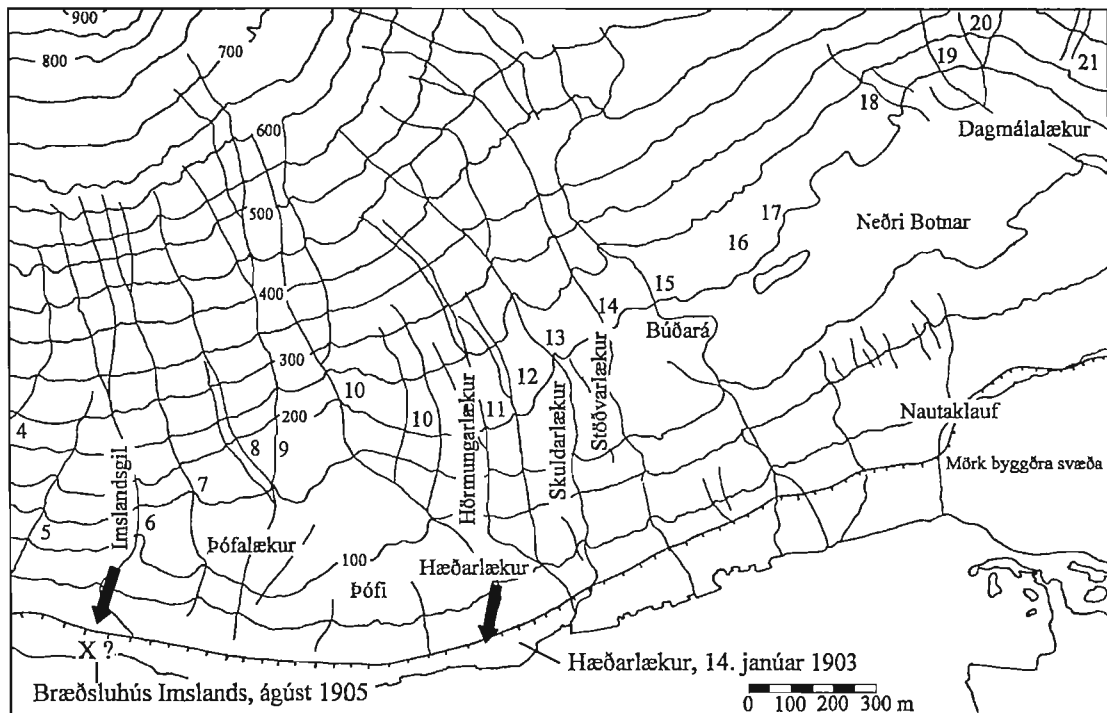
Lýsing: Aurskriða hljóp 14. janúar. í rigningum, er þá gengu, úr Strandartindi niður á Búðareyrina á Seyðisfirði, utan við veitingahúsið Steinholt og tók tvo báta sem Stefán í Steinholti átti. Þessi skriða hefur fallið rétt utan við skriðuna miklu er féll 1897.

Stærsta skriðan hljóp á bræðsluhús Imslands kaupmanns og eyðilagði þau að mestu. Tjónið er talið um 2000 krónur. Húsin stóðu á Ströndinni, skammt utan við Búðareyrina og skriðan hefur komið úr Strandartindi eigi langt frá skriðuhlaupunum 1897 og 1903.

Mynd 8. Aurskriður úr Strandartindi, úr Hæðarlæk 14. janúar 1903 og Imslandsgili í ágúst 1905. Skriðan 1905 olli taksverðu tjóni á Bræðsluhúsi Imslands.

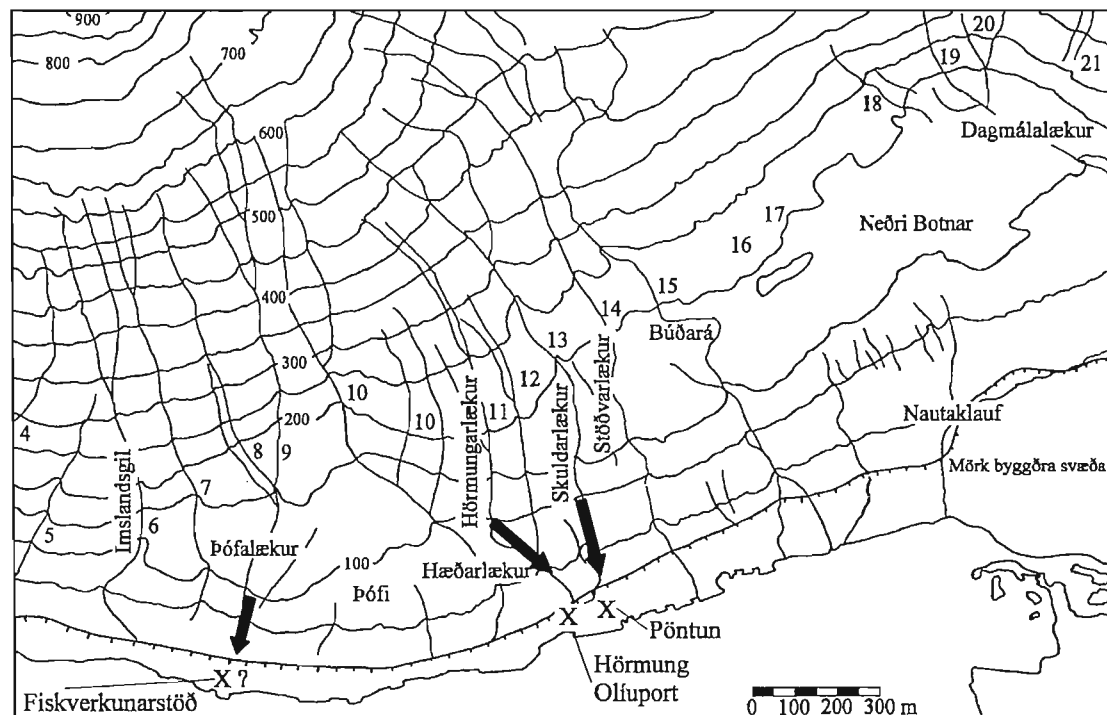
Aurskriða féll í nótt (15.09.) á fiskverkunarstöð Þóris Jónssonar, útgerðarmanns á Fjarðarströnd. Færði hún í kaf fiskreiti og fiskstakka, braut efri hlið úr fiskskúr og flóði inn um dyr á fiskkjallara þar sem geymdur var allmikill óverkaður fiskur.

Mynd 9. Aurskriður úr Strandartindi 14. september 1935. Skriður féllu úr Þófalæk, Hörnungarlæk og Skuldarlæk. Mikið tjón hlaut af þessum skriðuföllum.

Í gærkveldi (14.09.) seint, hljóp skriða á íbúðarhús og geymsluhús Einars Einarssonar, útgerðarmanns og olíuport Olíuverslunar Íslands. Neðri hæð íbúðarhússins skemmdist allmikið og geymsluhúsið fylltist af auri og grjóti. Í geymsluhúsinu var ein kýr og varð henni með naumindum bjargað, en nokkur hænsni fórust. Skriðan hljóp fyrir dyr hússins, svo íbúarnir urðu að bjargast út um glugga.

Aurskriða féll að geymsluhúsi Fisksölufélagsins, svonefndri Pöntun, en virðist ekki hafa valdið þar skemmdum.

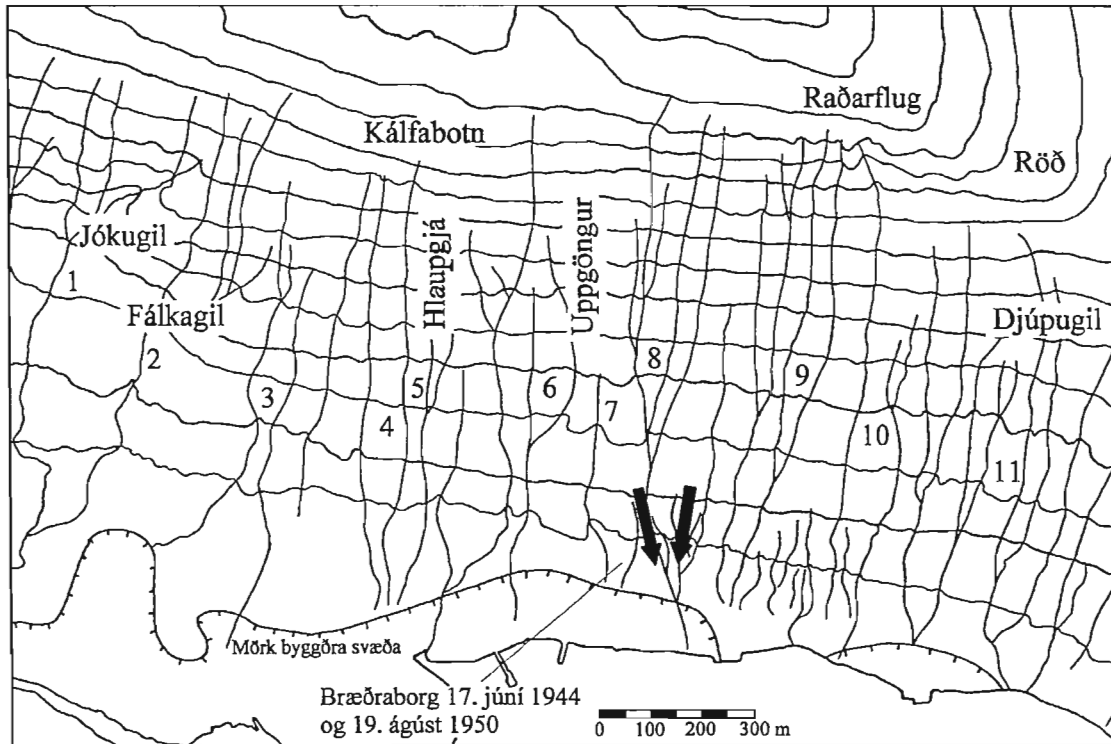
Mynd 10. Aurskriður úr Bjólfinum 17. júní 1944 og 19. ágúst 1950. Fjöldi annarra skriða féll í Bjólfinum 19. ágúst 1950 en staðsetning þeirra er ekki þekkt örugglega.

Lýsing: ... Hann fór að rifja upp sams konar atburð er átti sé stað á Seyðisfirði daginn sem lýðveldið var stofnað eða 17. júní 1944. ...Það var mjög svipað veður þá og nú er búið að vera í dag. Mikill hiti og logn fyrri hluta dagsins, en hvessti nokkuð í eftirmiðdaginn. Menn voru að halda upp á stofnun lýðveldisins, ...Allt í einu kom sterk vindhviða svo að borðinn slitnaði upp og fauk. Í sama mund tóku menn eftir því að aurskriða var að renna niður hlíðar Bjólfsins, nokkru norðar en þessi skriða sem nú var að falla (í Jókugili).

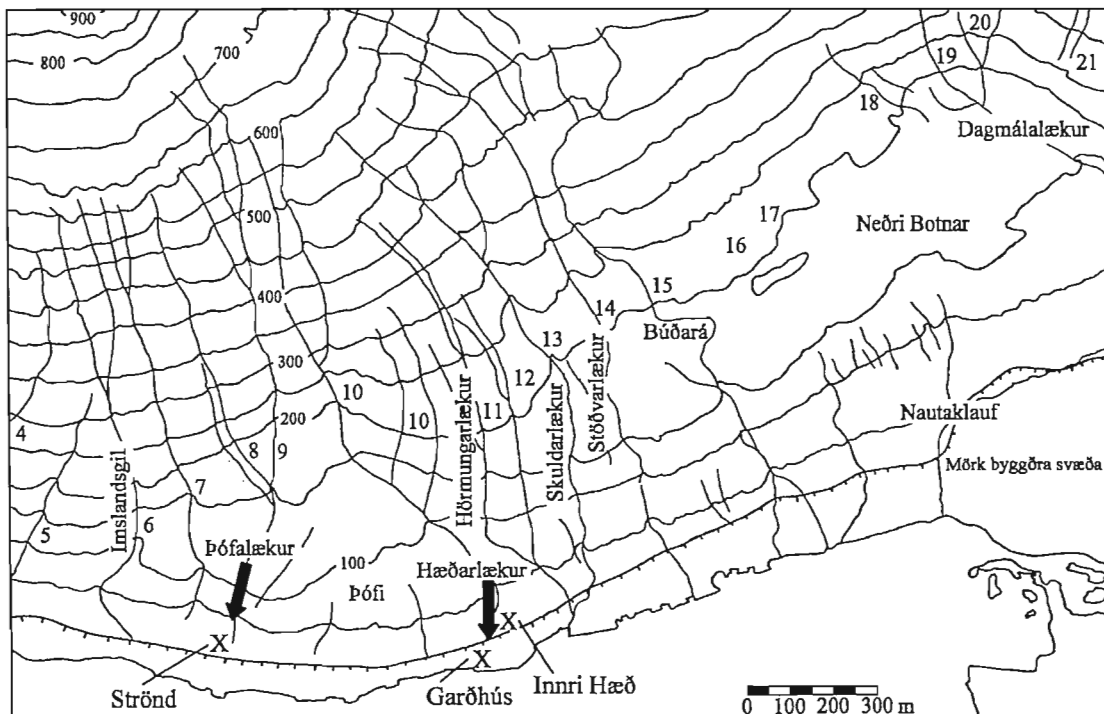
Mynd 11. Aurskriður úr Strandartindi 19. ágúst 1950. Fimm manns biðu bana þegar skriða féll úr Þófalæk á húsið Strönd og miklar skemmdir urðu á örðum stöðum.

...hljóp skriða á húsið Strandarveg 26 og molaði það algerlega niður. Húsið var tveggja hæða steinhús en ójárnbent.

...Sorglegt slys varð, er skriða hljóp á hús Aðalbjörns Jónssonar og jafnaði það við jörðu með þeim afleiðingum, að kona hans, Ingibjörg Magnúsdóttir, fórst ásamt fjórum börnum þeirra. Sjálfur var Aðalbjörn að sækja faratæki til að flytja fjölskyldu sína af hættusvæðinu, þegar slysið vildi til, og dóttir hans komst einnig af, nokkuð meidd, úr rústunum.

...Upptök skriðunnar voru í nær miðju fjalli, en hún náði yfir tiltölulega lítið svæði. Hún var aftur á móti þykk og þunginn í fallinu mikill.

...Vatnsgurinn, sem fylgdi í kjölfar skriðunnar, var mjög mikill. Skriðan braust fram efst í gegnum grjótkambinn, sem var fyrir ofan húsið og beint á það og úthýsi, sem var rétt hjá því. Þá fyrst, er hún hafði brotið það niður skipti hún sér. Það virðist þegar aðstæður eru athugaðar, einkennileg tilviljun, að skriðan skyldi, einmitt falla á íbúðarhúsið, en ekki fylgja alveg lækjarfarveginum. Þá hefði hún ekki orðið að verulegu tjóni, þar sem breidd hennar er ekki mikil.

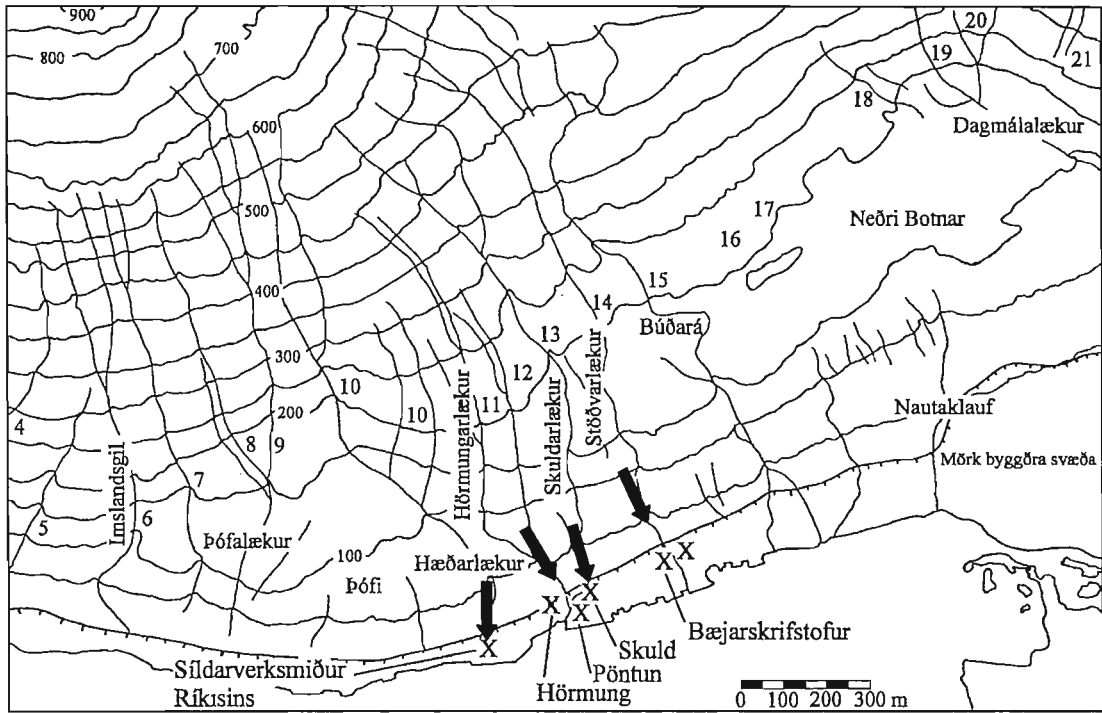
Strax í gærmorgun tók fólk sem býr í útjaðri bæjarins, þar sem kallað er Strönd, að ugga um hag sinn, því þá munu smáskriður verið teknar að falla. ...Alls féllu 5 skriður innan takmarka kaupsins og 16 skriður í nágrenni þess. ...Mesta skriðan mun vera um 4-5 m á þykkt. ...Eftir hádegis fór að draga úr hlaupunum og rigndi ekki síðdegis í gær. ...Fólk úr 20-30 húsum flutti á brott, þar sem hættan var mest á skriðuföllum. ...en fólk varð að yfirgefa um 5-10 hús í gærmorgun.

Mynd 12. Aurskriður úr Strandartindi 30. september 1958. Aurskriður féllu úr mörgum farvegum en mestu tjóni ollu þær í þeim fjórum sem eru upptaldir hér.

Þá hljóp skriða úr læk er rennur hjá síldarverksmiðjunni og fyllti þrær síldarverksmiðjunnar af aur og grjóti. ...og grófst síldarþrærnar á kaf í aur og leðju en tjón á verksmiðjuhúsinu varð ekki. ...og fyllti þrærnar af aur og vatni, en gerði ekki annað tjón á þeim og ekki heldur olúgeymi, sem skriða féll á. ...Tvær skriður falla á síldarbræðsluna, fylla þrær og gera fleiri spjöll.

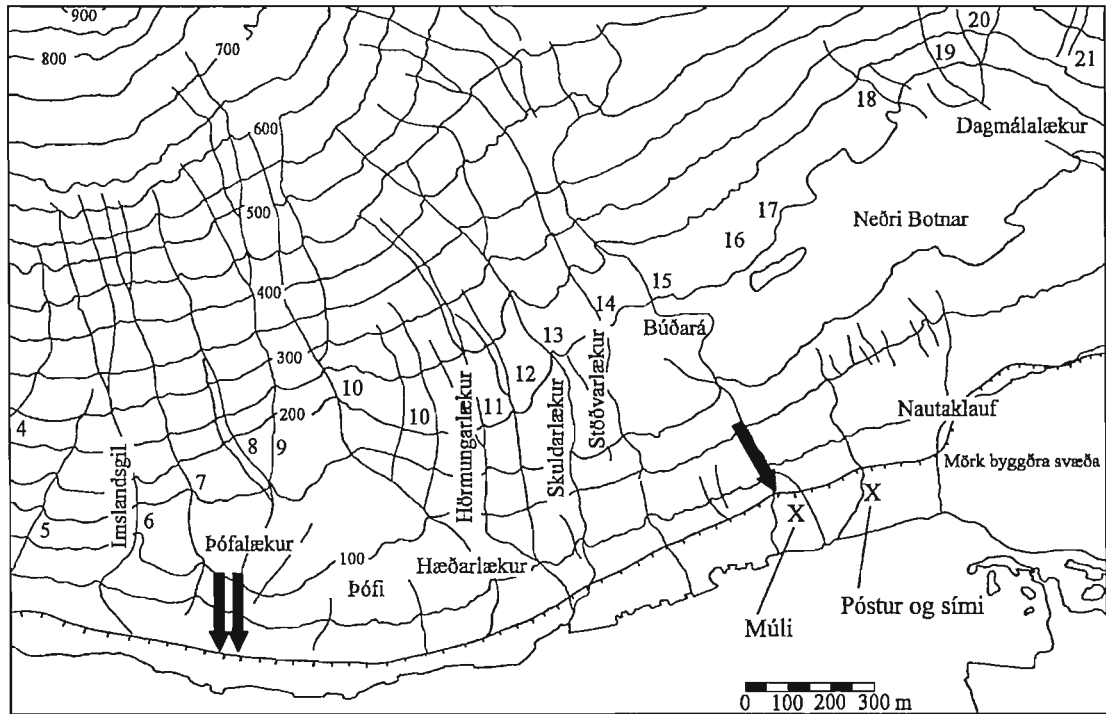
Mynd 13. Aurskriður úr Strandartindi, þann 30. júlí 1960 féll aurskriða úr Þófalæk og aftur þann 25. ágúst 1974. Þann dag flæddi Búðará yfir bakka sína.

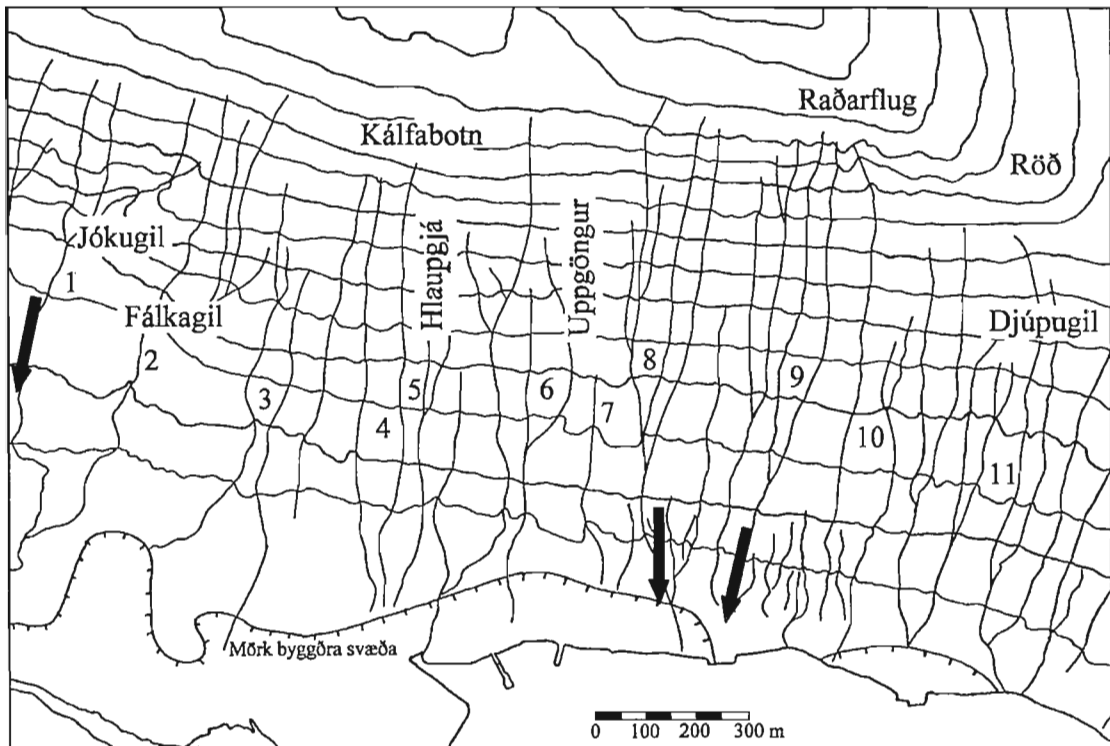
Lýsing: Á föstudag (25.) féllu tvær skriður úr Bjólfinum. ...Einum 400 m utan við verðbúðina féll önnur skriða, sem einnig lokaði veginum.

Mynd 14. Aurskriður úr Bjólfinum. Aurskriður féllu úr farvegum 8 og 9 þann 25. september 1981 og þann 25. júní 1988 úr Jókugili.

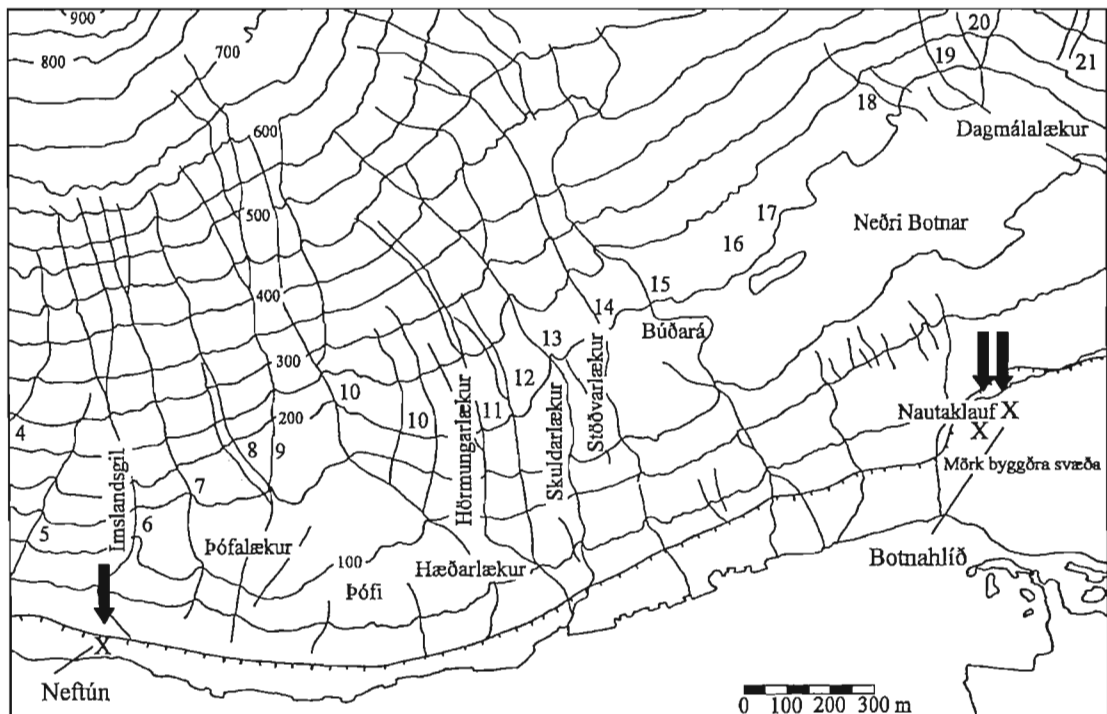
Mynd 15. Aurskriður úr Strandartindi 25. september 1981. Aurskriða féll úr Imslands-gili við Neftún og úr Botnahlíðinni.

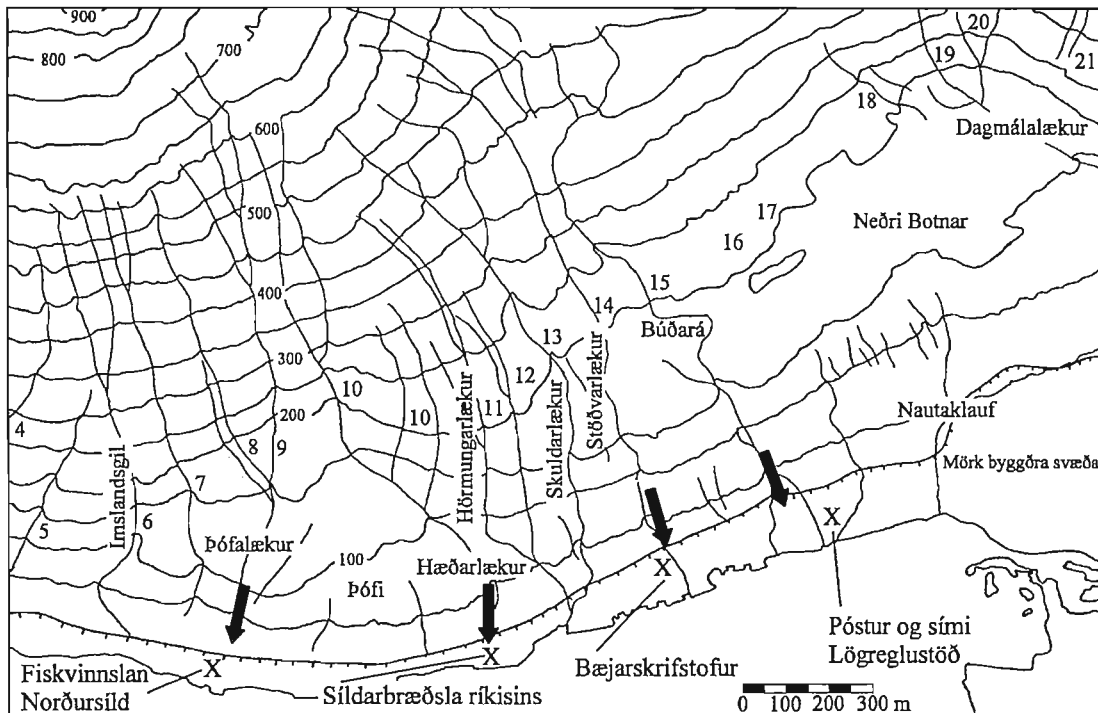
Lýsing: Ljóst er að milljónatjón hefur orðið á Seyðisfirði er 13 aurskriður, þar af þrjár eða fjórar mjög þykkar og efnismiklar, féllu úr fjallinu Strandartindi á ysta hluta bæjarins aðfaranótt laugardags. Skriðurnar féllu frá Búðará og út með Strandartindi. Engin slys urðu á mönnum, en um tuttugu fjölskyldum var skipað að yfirgefa heimili sín um nóttina, auk þess sem ein verbúð var rýmd. ...Vegurinn út með firðinum var tepptur af skriðum og í sundur vegna vatnsflaums á nokkrum stöðum. Aðkoman að þeim hluta bæjarins, þar sem skriðurnar féllu, var ljót. Aur

Mynd 16. Aurskriður úr Strandartindi 11.-12. ágúst 1989. Skriður féllu á einum 13 stöðum úr Strandartindi, þar af voru fjórar efnismestar og ullu mestu tjóni. Gífurlegt eignatjón varð.

og grjót lá sums staðar í þykkum lögum á götunum og hafði flætt inn í garða og upp að húsum. Víða hafði vatn flætt inn í kjallara. Vatn stóð í lægðum um allan bæ.
