Veðurstofa Íslands Greinargerð

Grjóthrun í Óshlíð 14. ágúst 1998

**VÍ-G98031-ÚR25
Reykjavík
Ágúst 1998**

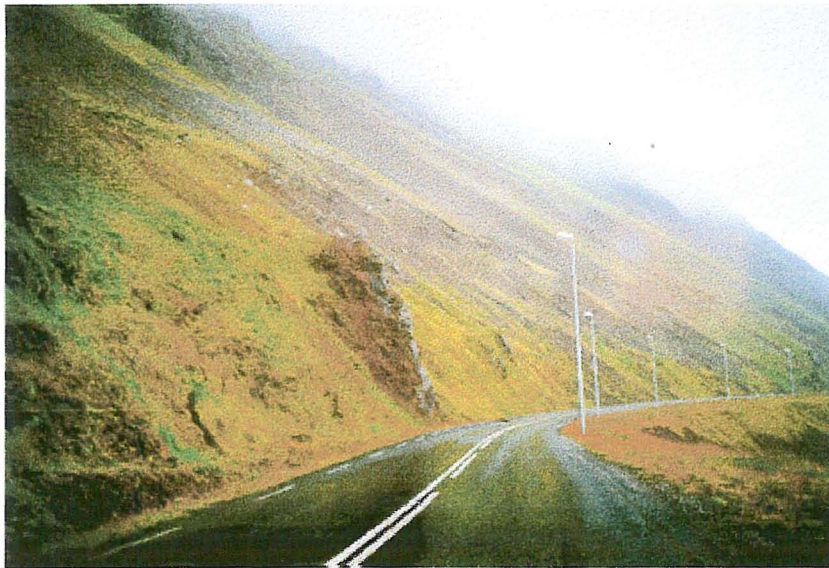
Mynd 1. Grjótið fór yfir kletthrygginn og lenti á hægri akrein

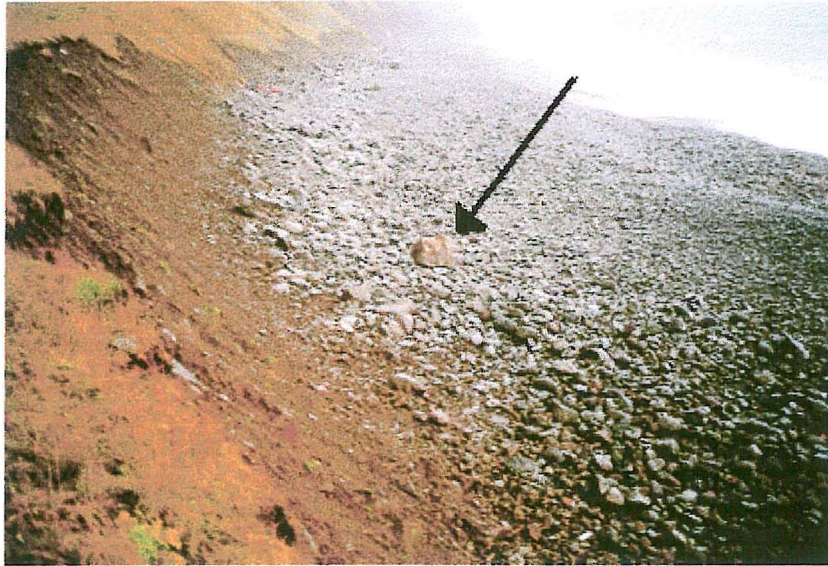
Mynd 2. Grjótið staðnæmdist í fjörunni fyrir neðan veginn

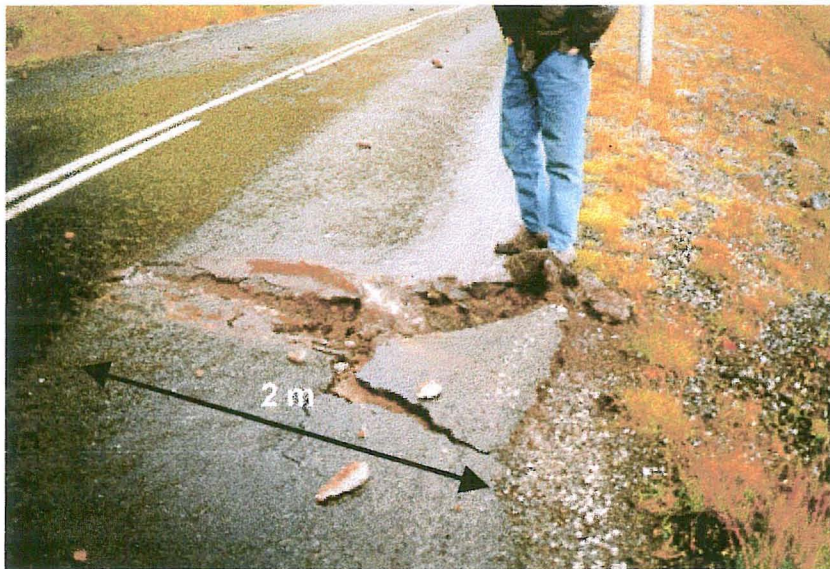
Mynd 3. Skarðið sem myndaðist í veginum

Sveinbjörn Veturliðason, verkstjóri hjá vegagerðinni á Ísafirði, hefur greint frá því að grjóthrun hafi verið nær allan þann dag, en ekki hafi orðið meira tjón. Sveinbjörn greindi jafnframt frá því að vegurinn hafi aldrei verið lokaður vegna grjóthrunshættu og að ekki hafi komið til greina að loka veginum í þessari hrynu. Vegagerðarmenn hafa þegar skipt um net og fyllt í vegarskarðið.

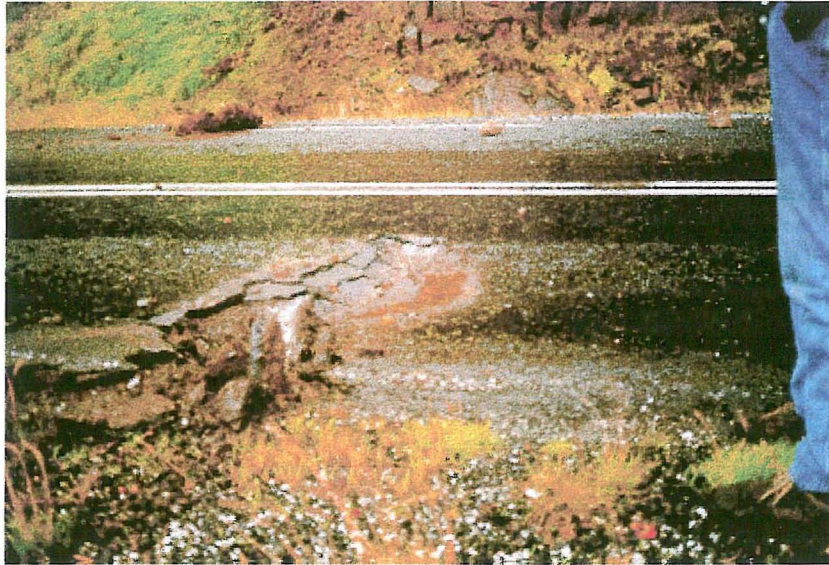
Mynd 4 Skarðið sem myndaðist í veginum

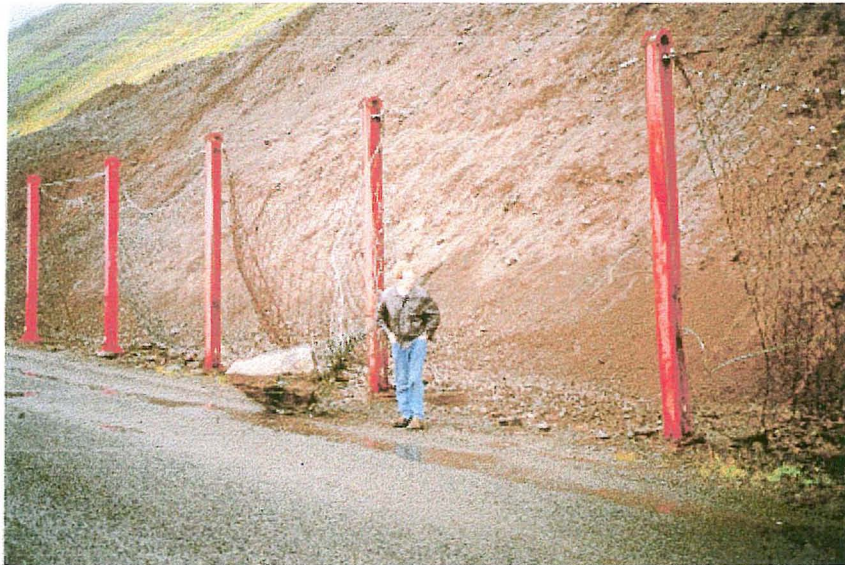
Haldið var áfram að grjóthrunsnetinu. Grjótið, sem var um 2 til 3 tonn, hafði staðnæmt í netinu (sjá myndir 6 til 8). I-stálbitarnir, sitt hvoru megin við netið, höfðu bognað og sumir boltarnir úr undirstöðunum losnað (sjá myndir 9 og 10). Brotnað hafði úr steyptri undirstöðum þeirra beggja og netið var mikið skemmt (sjá mynd 10). Vegagerðin á Ísafirði var látin vita og fóru þeir á staðinn. Seinna um daginn kom aðvörun frá lögreglu í útvarpi um hættu á grjóthruni í Óshlíð.

Mynd 6. Grjót í einu grjóthrunsnétinu í Óshlíð

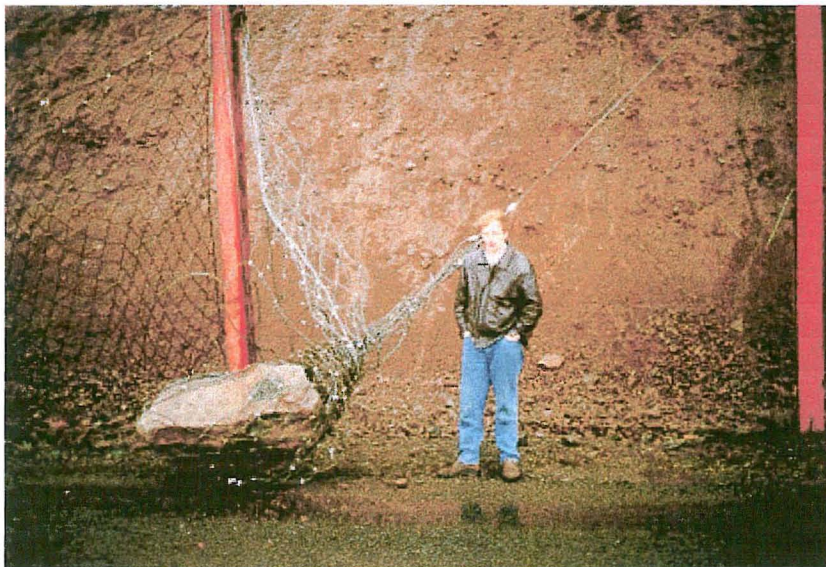
Mynd 7 Sjá má að netið er illa farið eftir atburðinn

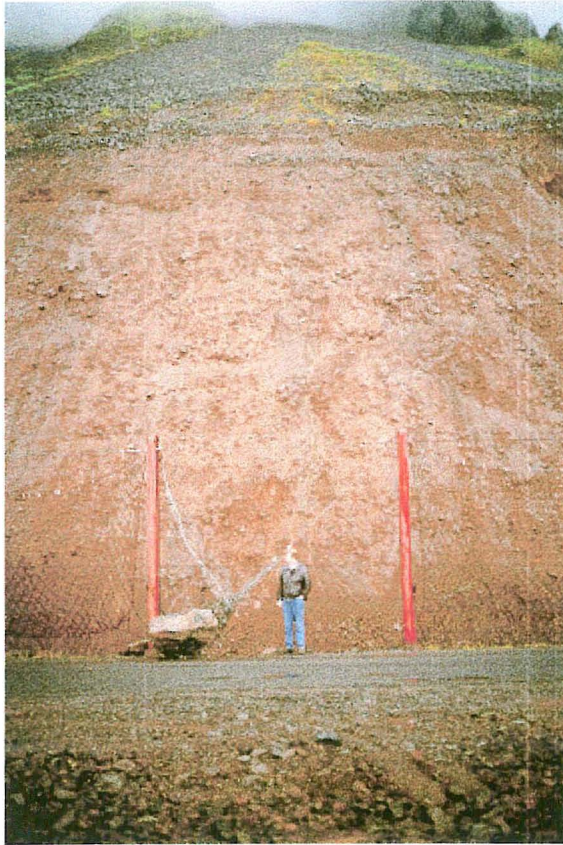
Mynd 8 Horft upp í snarbrattan skriðuvænginn þar sem grjótið kom niður

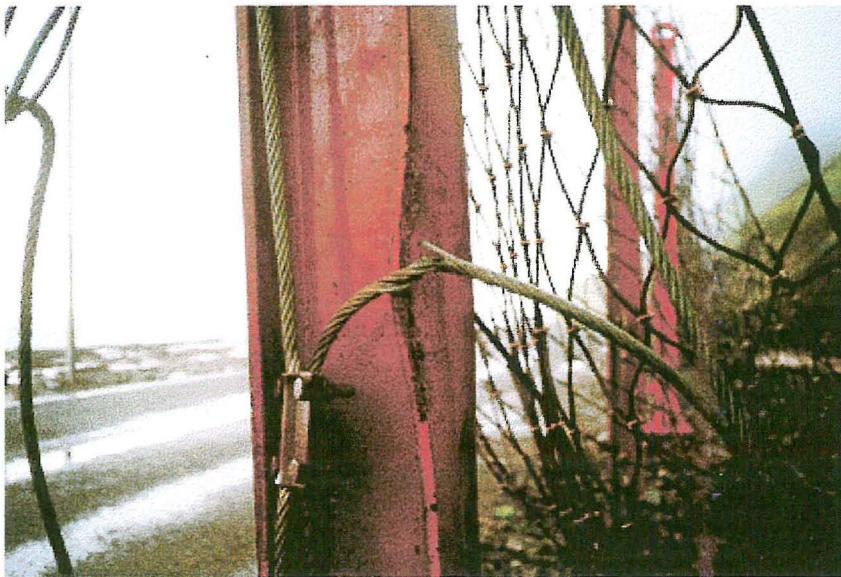
Mynd 9. Jaðarvírar slitnuðu og I-stálbitar bognuðu

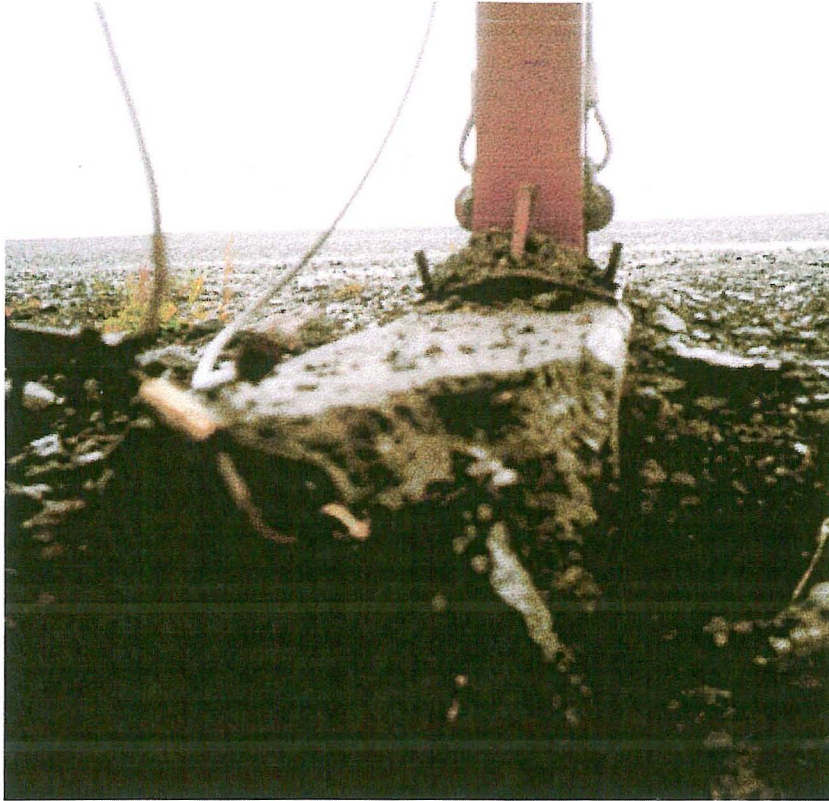
Mynd 10. Við höggið brotnaði úr steiptum undirstöðum I-stálbitanna og nokkrir boltar losnuðu
