Ofanflóð á Eskifirði

Kristín Ágústsdóttir, Náttúrustofu Austurlands
Starfsmenn snjóflóðavarna Veðurstofu Íslands

28. apríl 2002

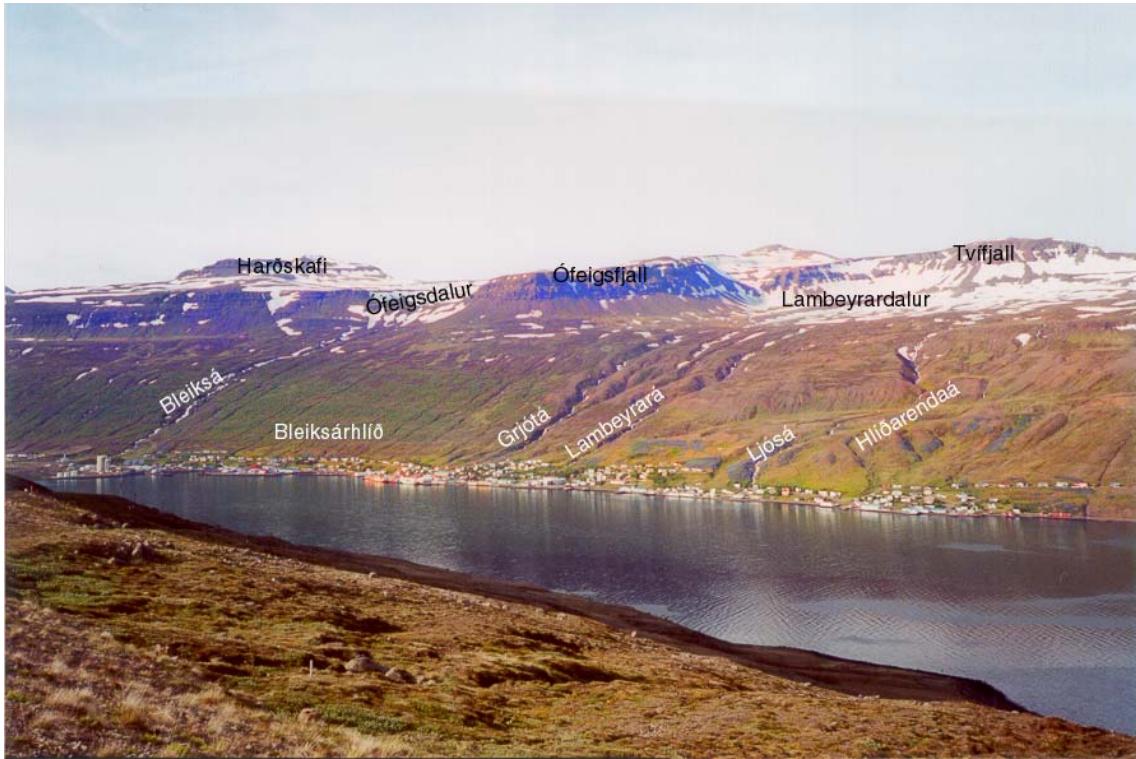
Mynd 1: Eskifjörður. Helstu örnefni (ljósmynd, Esther Hlíðar Jensen).

Kaupstaðurinn Eskifjörður stendur norðan samnefnds fjarðar, er gengur norðvestur úr Reyðarfirði (sjá mynd 1 og kort 1). Sunnan við fjörðinn, andspænis kaupstaðnum, rís Hólmatindur um 1000 m háð og brattur. Að norðanverðu og ofan við kaupstaðinn eru fjöll sem einnig ná allt að 1000 m hæð en eru ekki eins brött. Þau nefnast Harðskafi, Ófeigsfjall og Hólmgerðarfjall (talið innan frá og út fjörðinn). Milli Harðskafa og Ófeigsfjalls er Ófeigsdalur. Ofan við bæinn er slakki í fjallinu í 4–600 m hæð og nefnist hann Lambeyrardalur austan Ófeigsfjalls. Pessi slakki minnkar er innar dregur og er sem næst horfinn á móts við fjarðarbotninn. Þar fyrir innan er hlíðin samfellt upp í um 600 m hæð. Niður brekkuna ofan bæjarins falla allmargir lækir og ár. Flest eru vatnsföllin lítil, en fimm þeirra hafa grafið sér myndarleg gil upp af bænum, en renna í gegnum hann í grunnum farvegum. Innst er Bleiksá, næst Grjótá og Lambeyrará, en Ljósá og Hlíðarendaá eru yst í bænum.

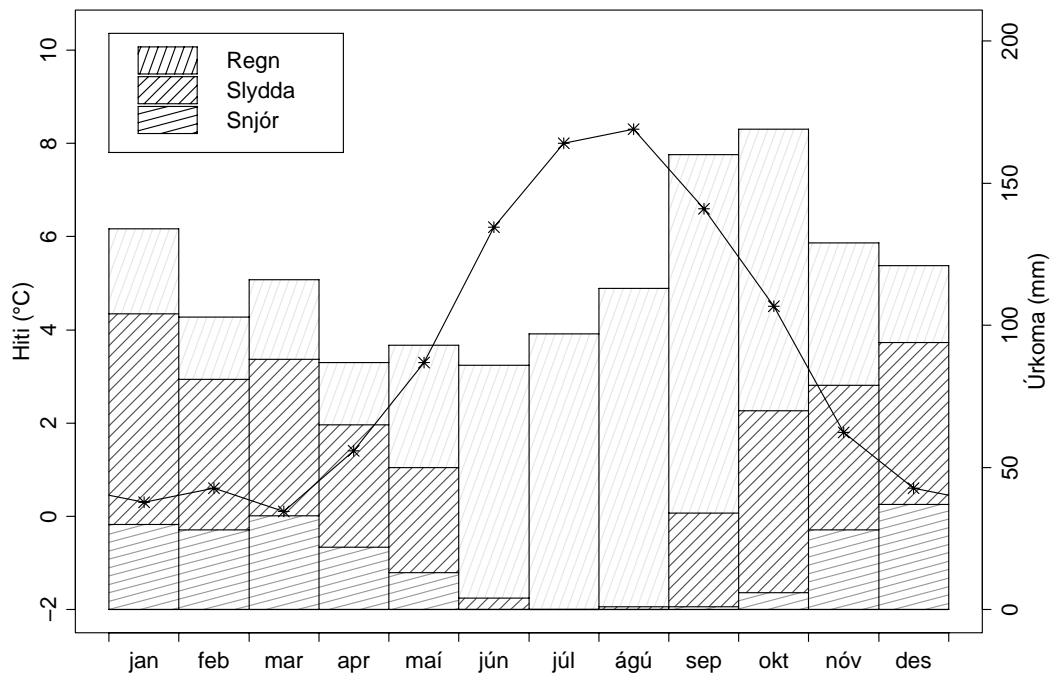
Mynd 2: Árstíðasveifla hita og úrkому mánaða fyrir veðurstöðina á Dalatanga (stöð 620) fyrir tímabilið 1961–1990.

Tafla 1 sýnir meðaltöl veðurþáttta fyrir veðurstöðina á Dalatanga fyrir tímabilið 1961–1990, en hún er næsta veðurstöð í nágrenni við Eskifjörð með langa samfellda röð mælinga. Mynd 2 sýnir árstíðasveiflu hita og úrkomu fyrir stöðina.

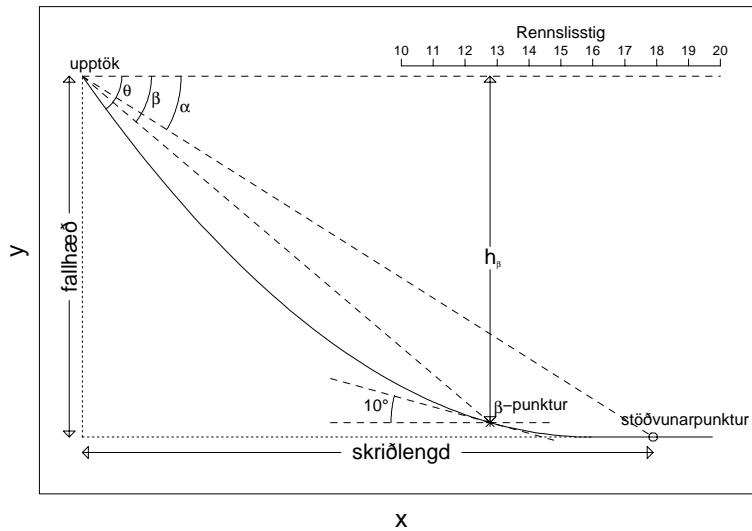
Mynd 3: Langsnið af farvegi snjóflóðs með skýringu á helstu stærðum sem koma við sögu við skráningu flóða. Skriðlengd er skilgreind sem lárétt vegalengd frá upptökum að stöðvunarpunkti. Rennslistig er ákveðinn mælikvarði á skriðlengdina óháður farvegi flóðsins. Hornið α er halli sjónlinu frá stöðvunarpunkti flóðsins að upptökum þess, en hornið β er halli sjónlinu frá þeim punkti hlíðarinnar þar sem hallinn er 10° að upptökunum. Landhalli í upptökunum er táknaður með θ . Tunguhallinn τ er núll í þessu tilfelli og er ekki sýndur.

skriðlengd flóða sem falla í mismunandi farvegum. **Úthlaupshornið** α er halli sjónlinu frá stöðvunarpunkti flóðsins að upptökum þess, en hornið β er halli sjónlinu frá β -punkti, þ.e. frá þeim punkti hlíðarinnar þar sem hallinn er 10° , að upptökunum. Ef leið flóðsins niður hlíðina er ekki bein þá er tekið tillit til þess við ákvörðun á α og β á sama hátt og við ákvörðun á skriðlengd flóðsins. Meðallandhalli í upptökum snjóflóðs er táknaður með θ en meðallandhalli í tungu þess með τ . Mynd 3 sýnir merkingu þessara hugtaka fyrir einfalt langsnið niður farveg snjóflóðs.
