Ofanflóð á fyrirhugaðri leið 220 kV raflínu milli Blöndustöðvar og Akureyrar

Greinargerð
08016

Skýrsla nr: Landsnet-08048

Unnið fyrir: Landsnet

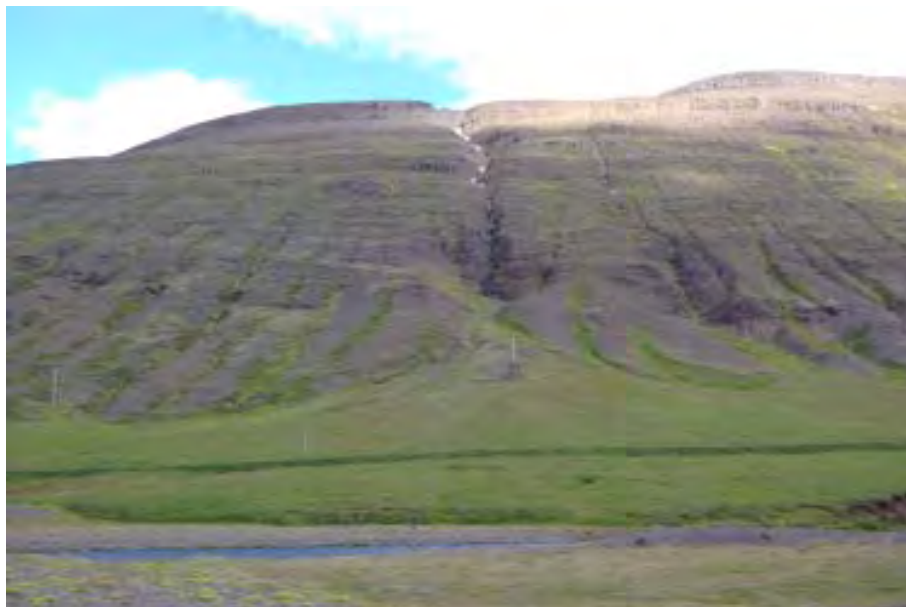
Mynd 3: Illagil í Gloppufjalli er dæmi um gil sem ekki hefur mjög mikla fallhæð en þar hafa snjóflóð þó oft ógnað raflínu og vegi. Skriður hafa oft fallið úr gilinu og úr farvegum beggja vegna við það. (Ljósmynd: Sveinn Brynjólfsson 2008.)

Margar af þeim skriðum sem falla á Öxnadalssvæðinu tengjast farvegum (myndir 6 og 3), þ.e. falla úr giljum og gilskorningum í fjallahlíðunum, en hlíðar Öxnadals eru alsettar þeim. Sumir þeirra ná alveg upp í efstu fjallabrunir, t.d. í Landafjalli, en aðrir styttra. Þá eru farvegirnir misvirkir, ef svo má að orði komast, úr sumum falla skriður eða a.m.k. skriðuspýjur á hverju ári en aðrir eru t.d. fullir af jarðvegi. Margir, ef ekki allir, virkustu og stærstu skriðufarvegirnir eru líka þekktir snjóflóðafarvegir. Þá falla þarna einnig skriður án þess að um gil eða afmarkaða farvegi sé að ræða, þ.e. þegar aur og jarðvegur sópast utan af hlíðunum á milli þeirra. Nóg er af lausum jarðefnum, eins og bergmylsnu, urð og jarðvegi utan á fjallahlíðum í Öxnadal, bæði í farvegum og á milli þeirra, sem getur orðið hráefni í efnismikil skriðuföll. Langt er síðan stór skriðufallahrina gekk yfir dalinn, um 120 ár í framhlutanum en um 80 ár í ytri hlutanum, svo segja má að tími sé kominn á slík skriðuföll þ.e.a.s. ef við hefðum einhverjar forsendur til að spá fyrir um slíka viðburði.

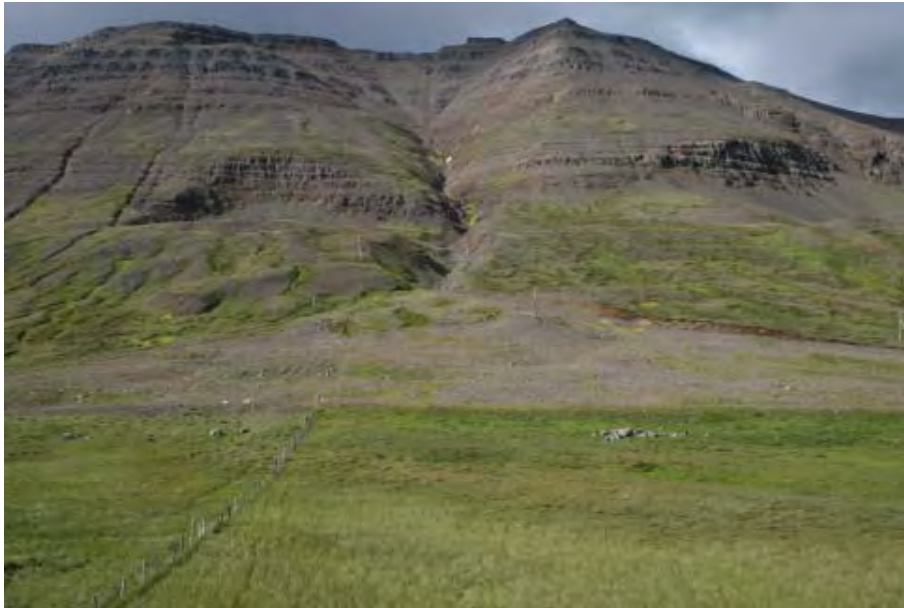
Mynd 4: Þriðja gil í Heiðarfjalli austan við Grjóta. Þar hafa fallið stór snjóflóð. Tvö þeirra lokuðu þáverandi þjóðvegi og ýmist sópuðu burt sauðfjárvarnagirðingu sem sést á aurkeilunni undir gilinu eða brutu raflínustaura. (Ljósmynd: Sveinn Brynjólfsson 2008.)

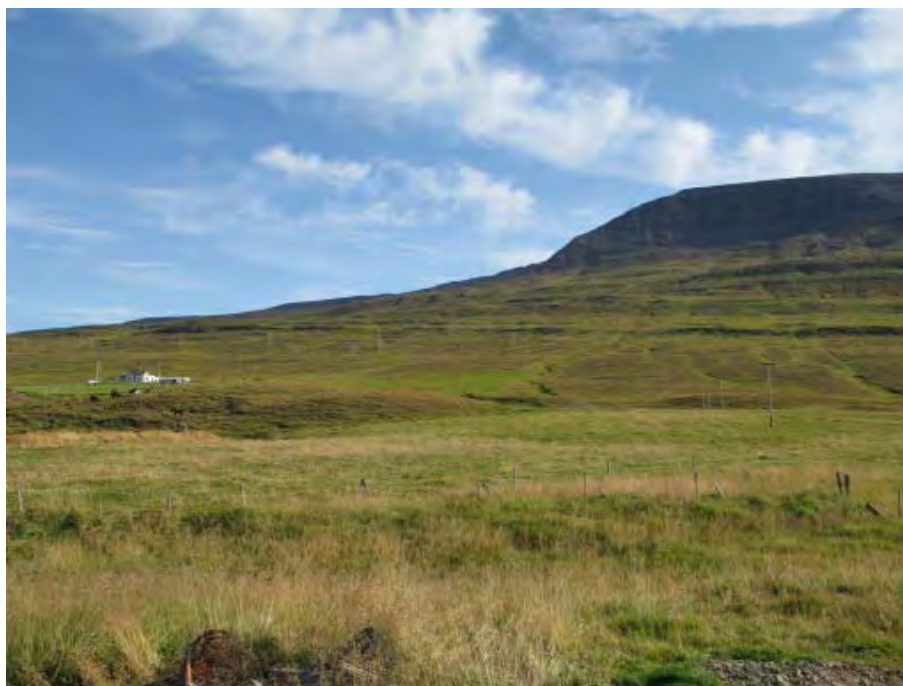
Mynd 5: Stórgrýti skammt sunnan túnsins á eyðibýlinu Efri-Rauðalæk. Ef grjótið er borið fram af snjóflóði hefur það verið mjög stórt, en engar heimildir eru um slíkt snjóflóð á þessu svæði. (Ljósmynd: Halldór G. Pétursson 2008.)

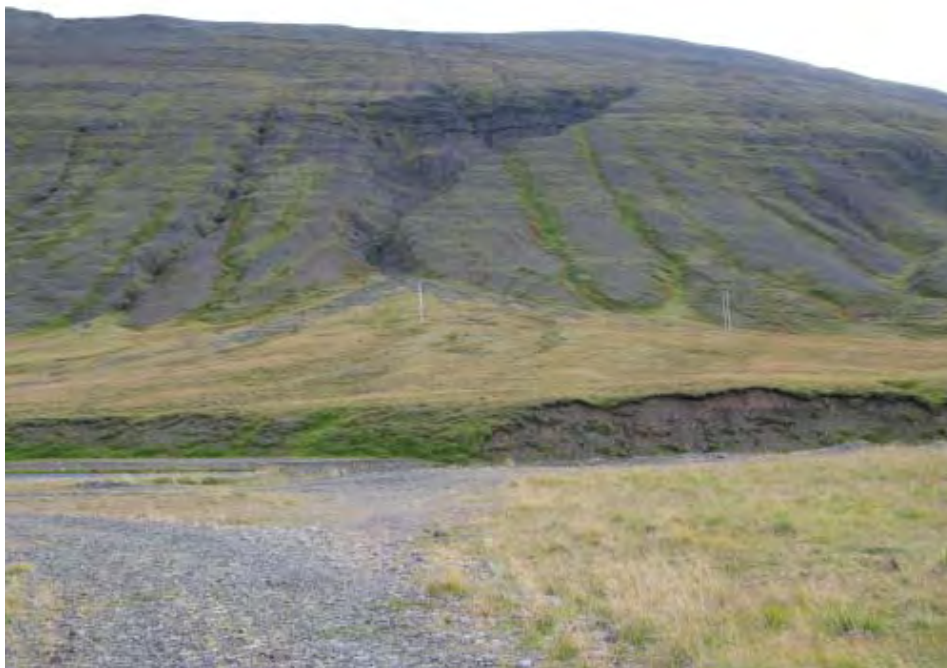
Mynd 6: Skriðufarvegir og skriðukeilur í Gloppufjalli í framhluta Öxnadals. Djúpa gilið á miðri mynd er mjög virkur skriðu- og snjóflóðafarvegur og úr því falla alltaf af og til skriður. Til hliðar við það eru minna virkir skriðufarvegir eða gilskorningar. Töluverður jarðvegur er í þeim þannig að úr þeim geta fallið vænstu skriður. Einnig má greina forn skriðuör í hliðinni á milli farveganna. (Ljósmynd: Halldór G. Pétursson 2008.)
