**Seyðisfjarðarkaupstaður**  
 Snjóflóðavarnir á Seyðisfirði  
 Aldan og Bakkahverfi - annar áfangi  
 Frumathugun

Grunnmynd varnargarða  
 Yfirlit  
 SAMÞYKKT: Hugrún Hjálmarsdóttir  
 Kennitala: 161075-5829

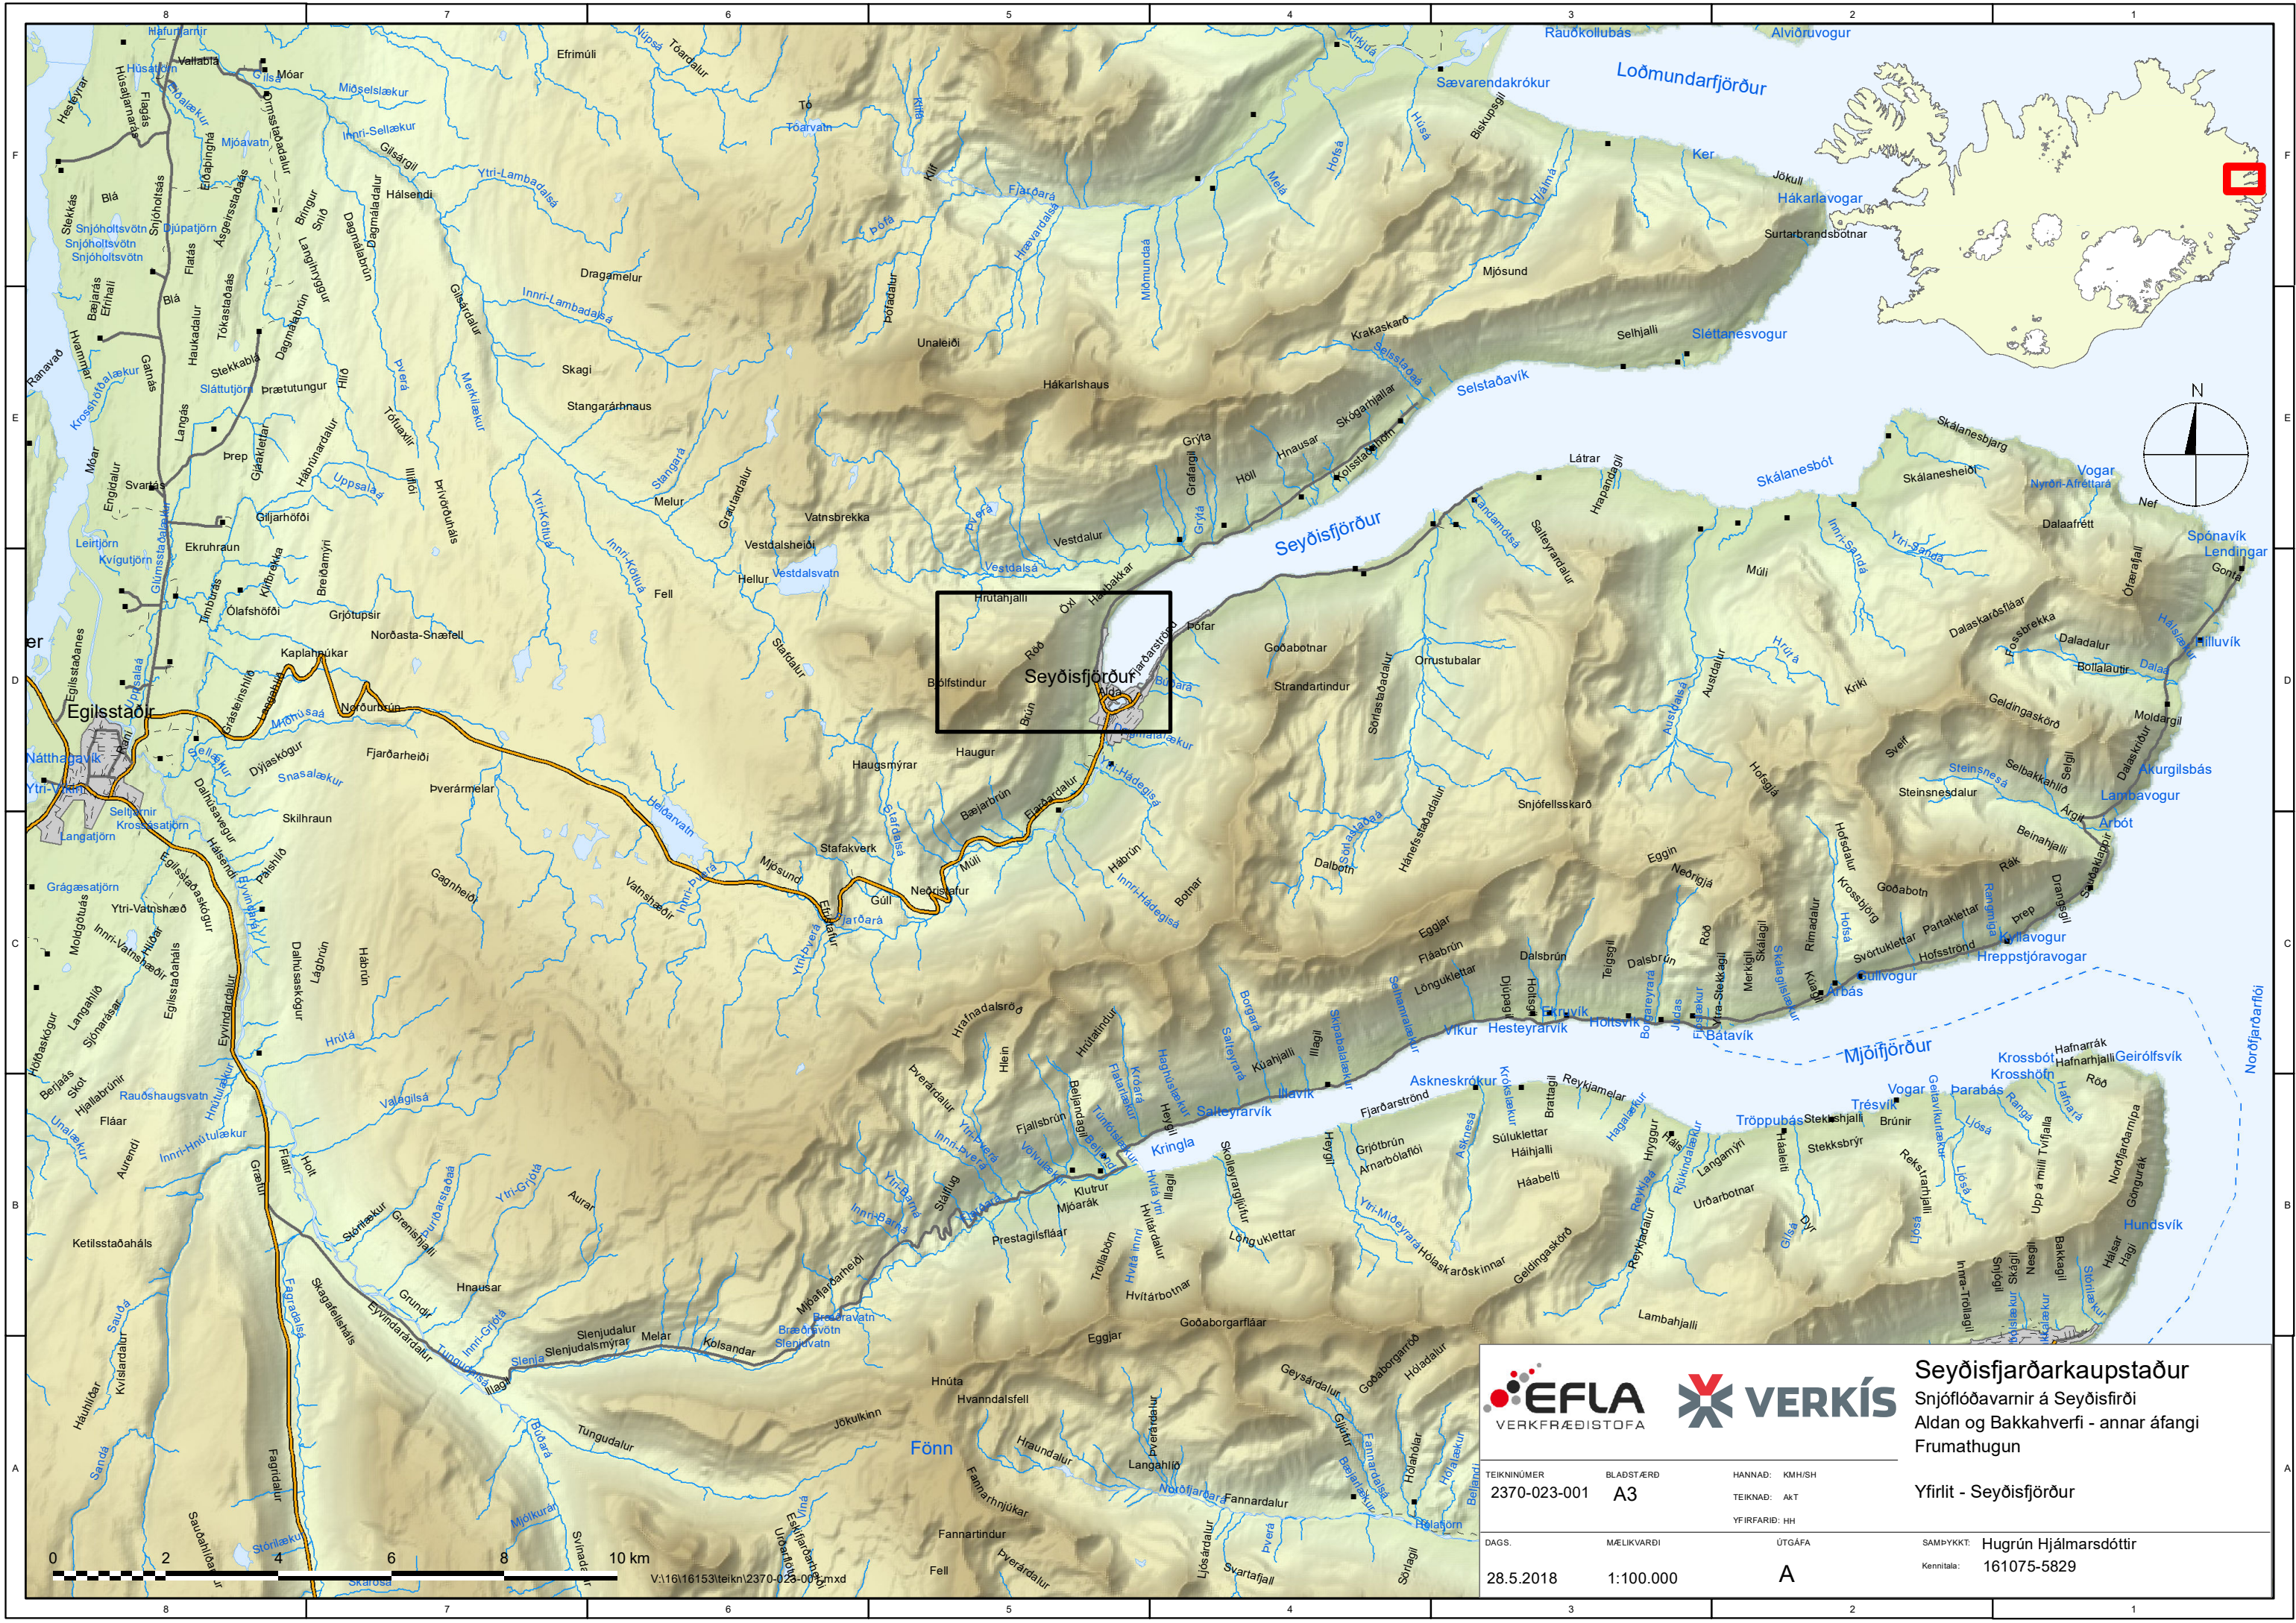
TEIKNUMÉR	BLADSTÆRD	HANNAD:	KMH/SH
2370-023-001	A3	TEKNAD:	AKT
DAGS:	MÆLIKVARÐI	ÚTGÁFA	SAMPYKKT:
28.5.2018	1:100.000	A	Hugrún Hjálmarisdóttir
			Kennitala: 161075-5829

Yfirlit - Seyðisfjörður

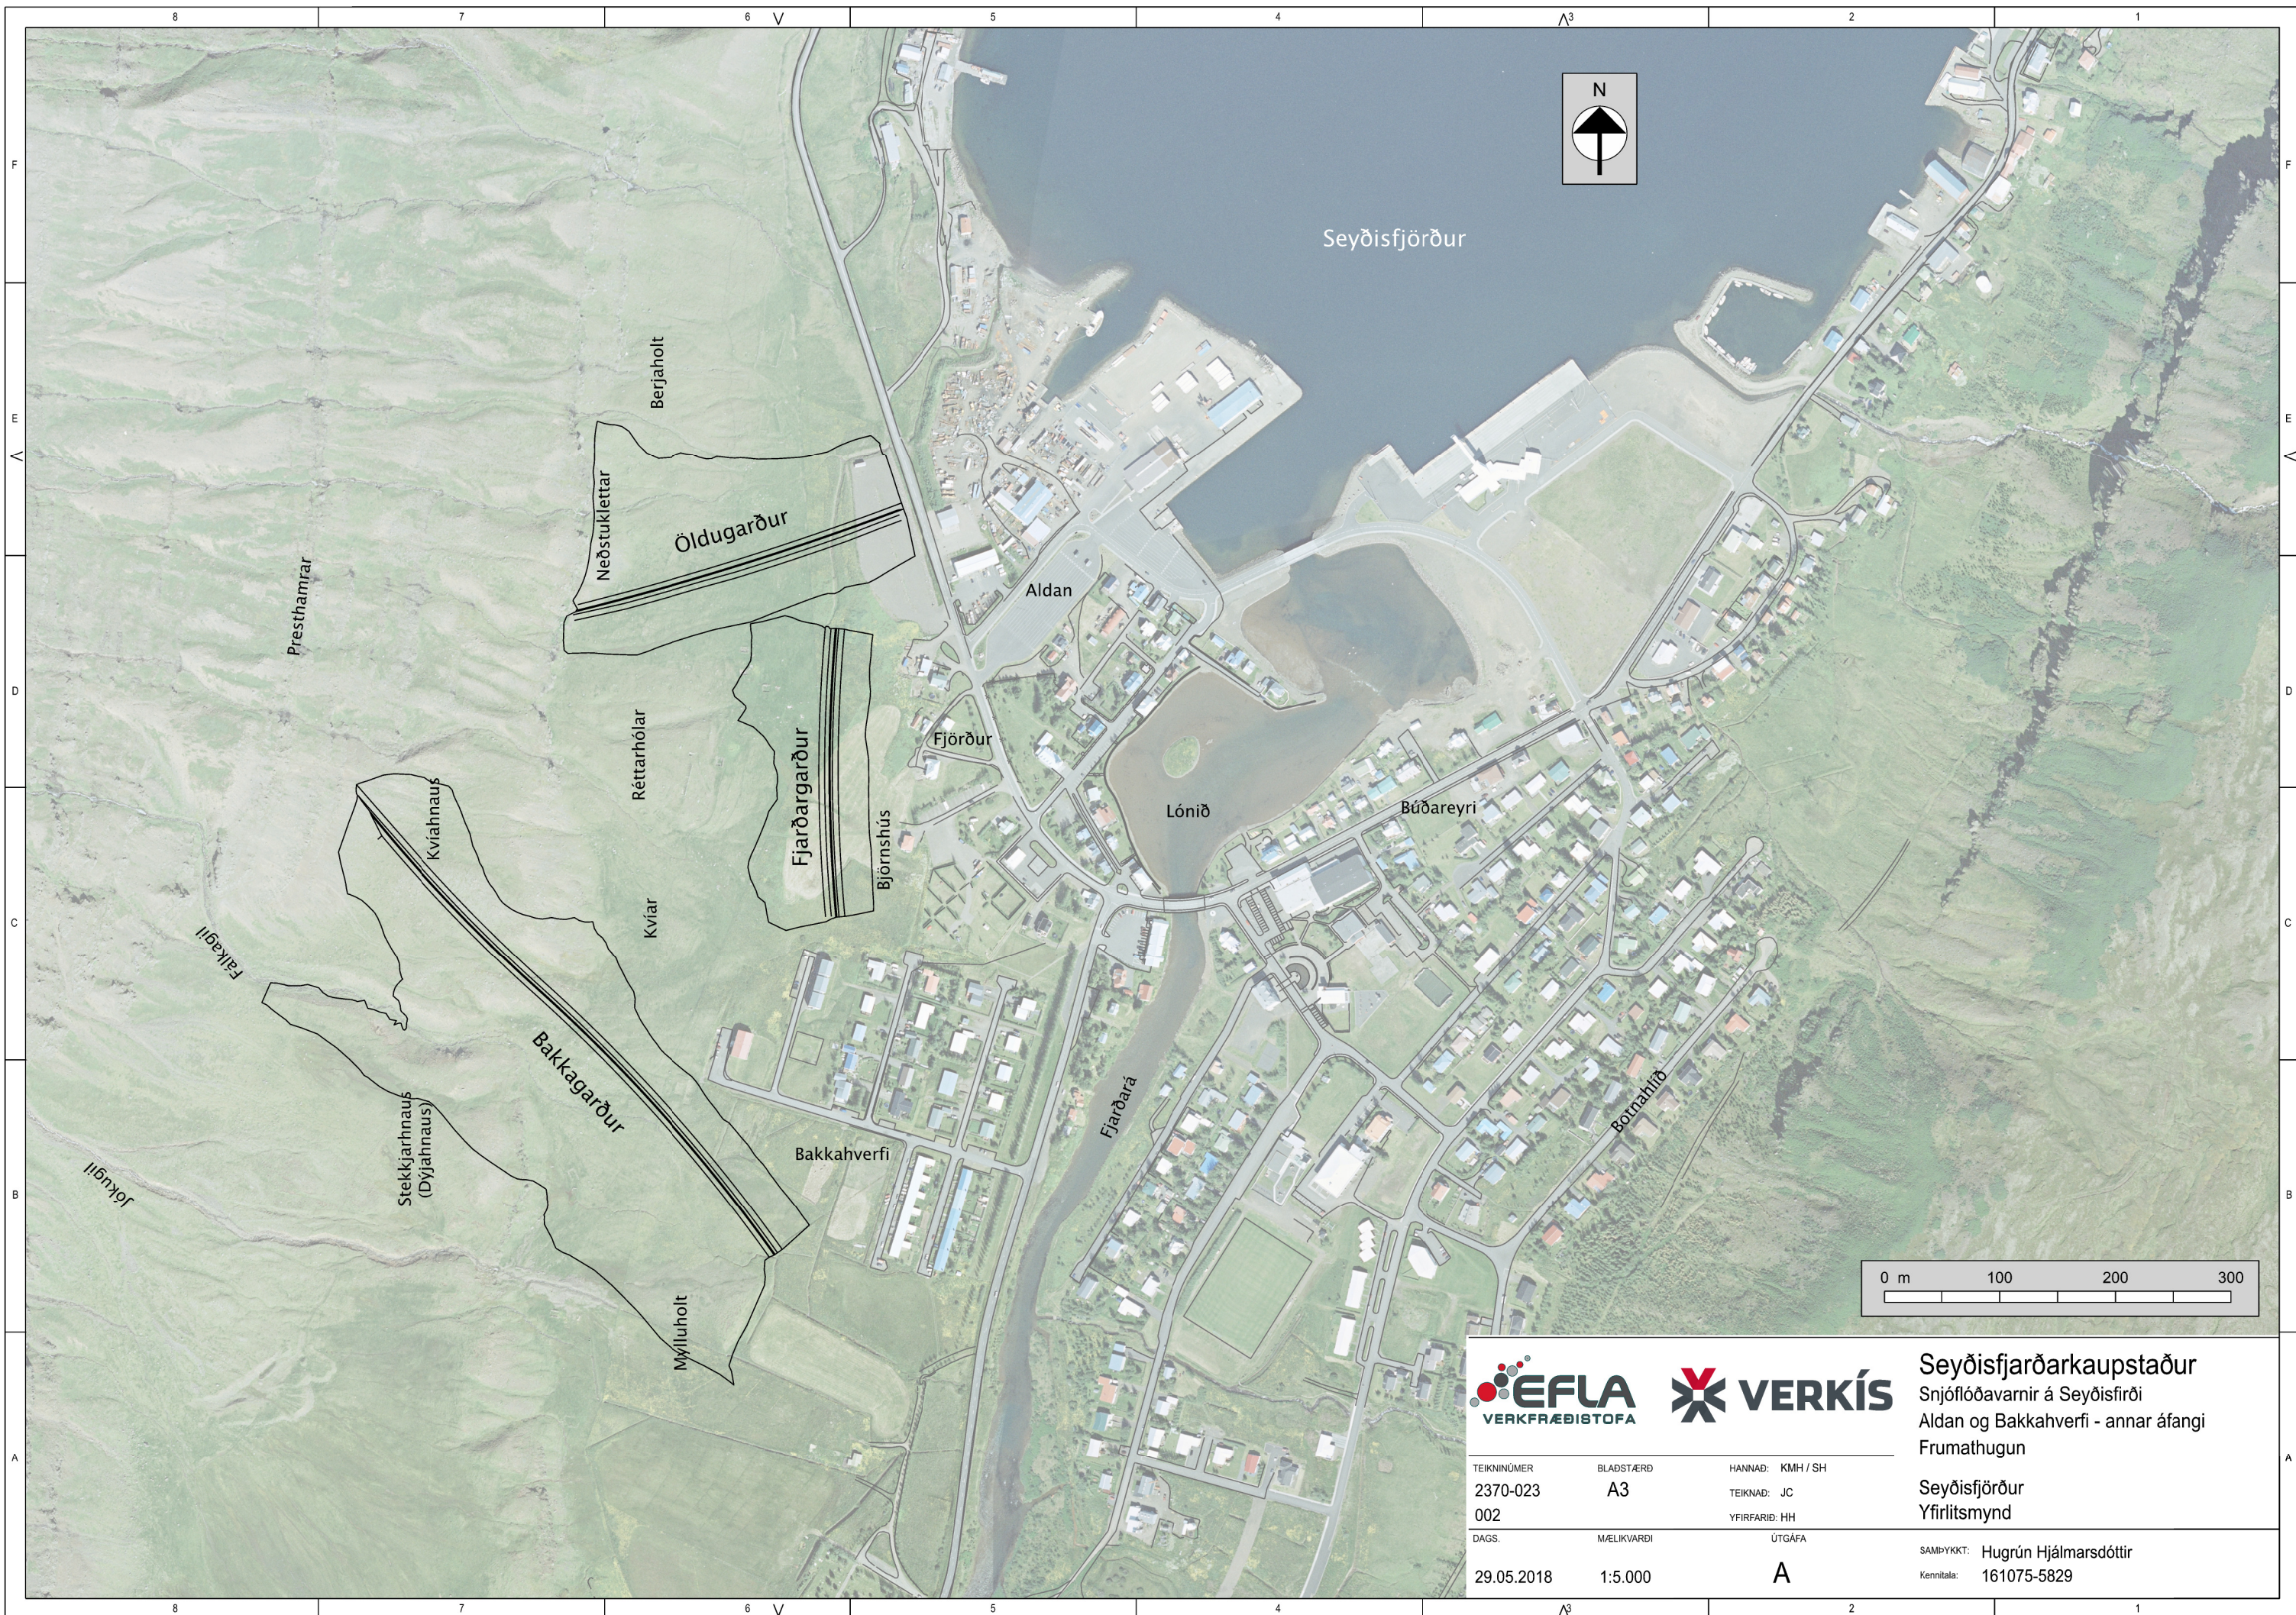
TEIKNINÚMÉR	BLADSTÆRD	HANNAÐ: KMH / SH
2370-023	A3	TEIKNAB: JC
002		YFIRFARIB: HH
DAGS.	MÆLIKVARDI	ÚTGÁFA
29.05.2018	1:5.000	A

Seyðisfjörður  
 Yfirlitsmynd

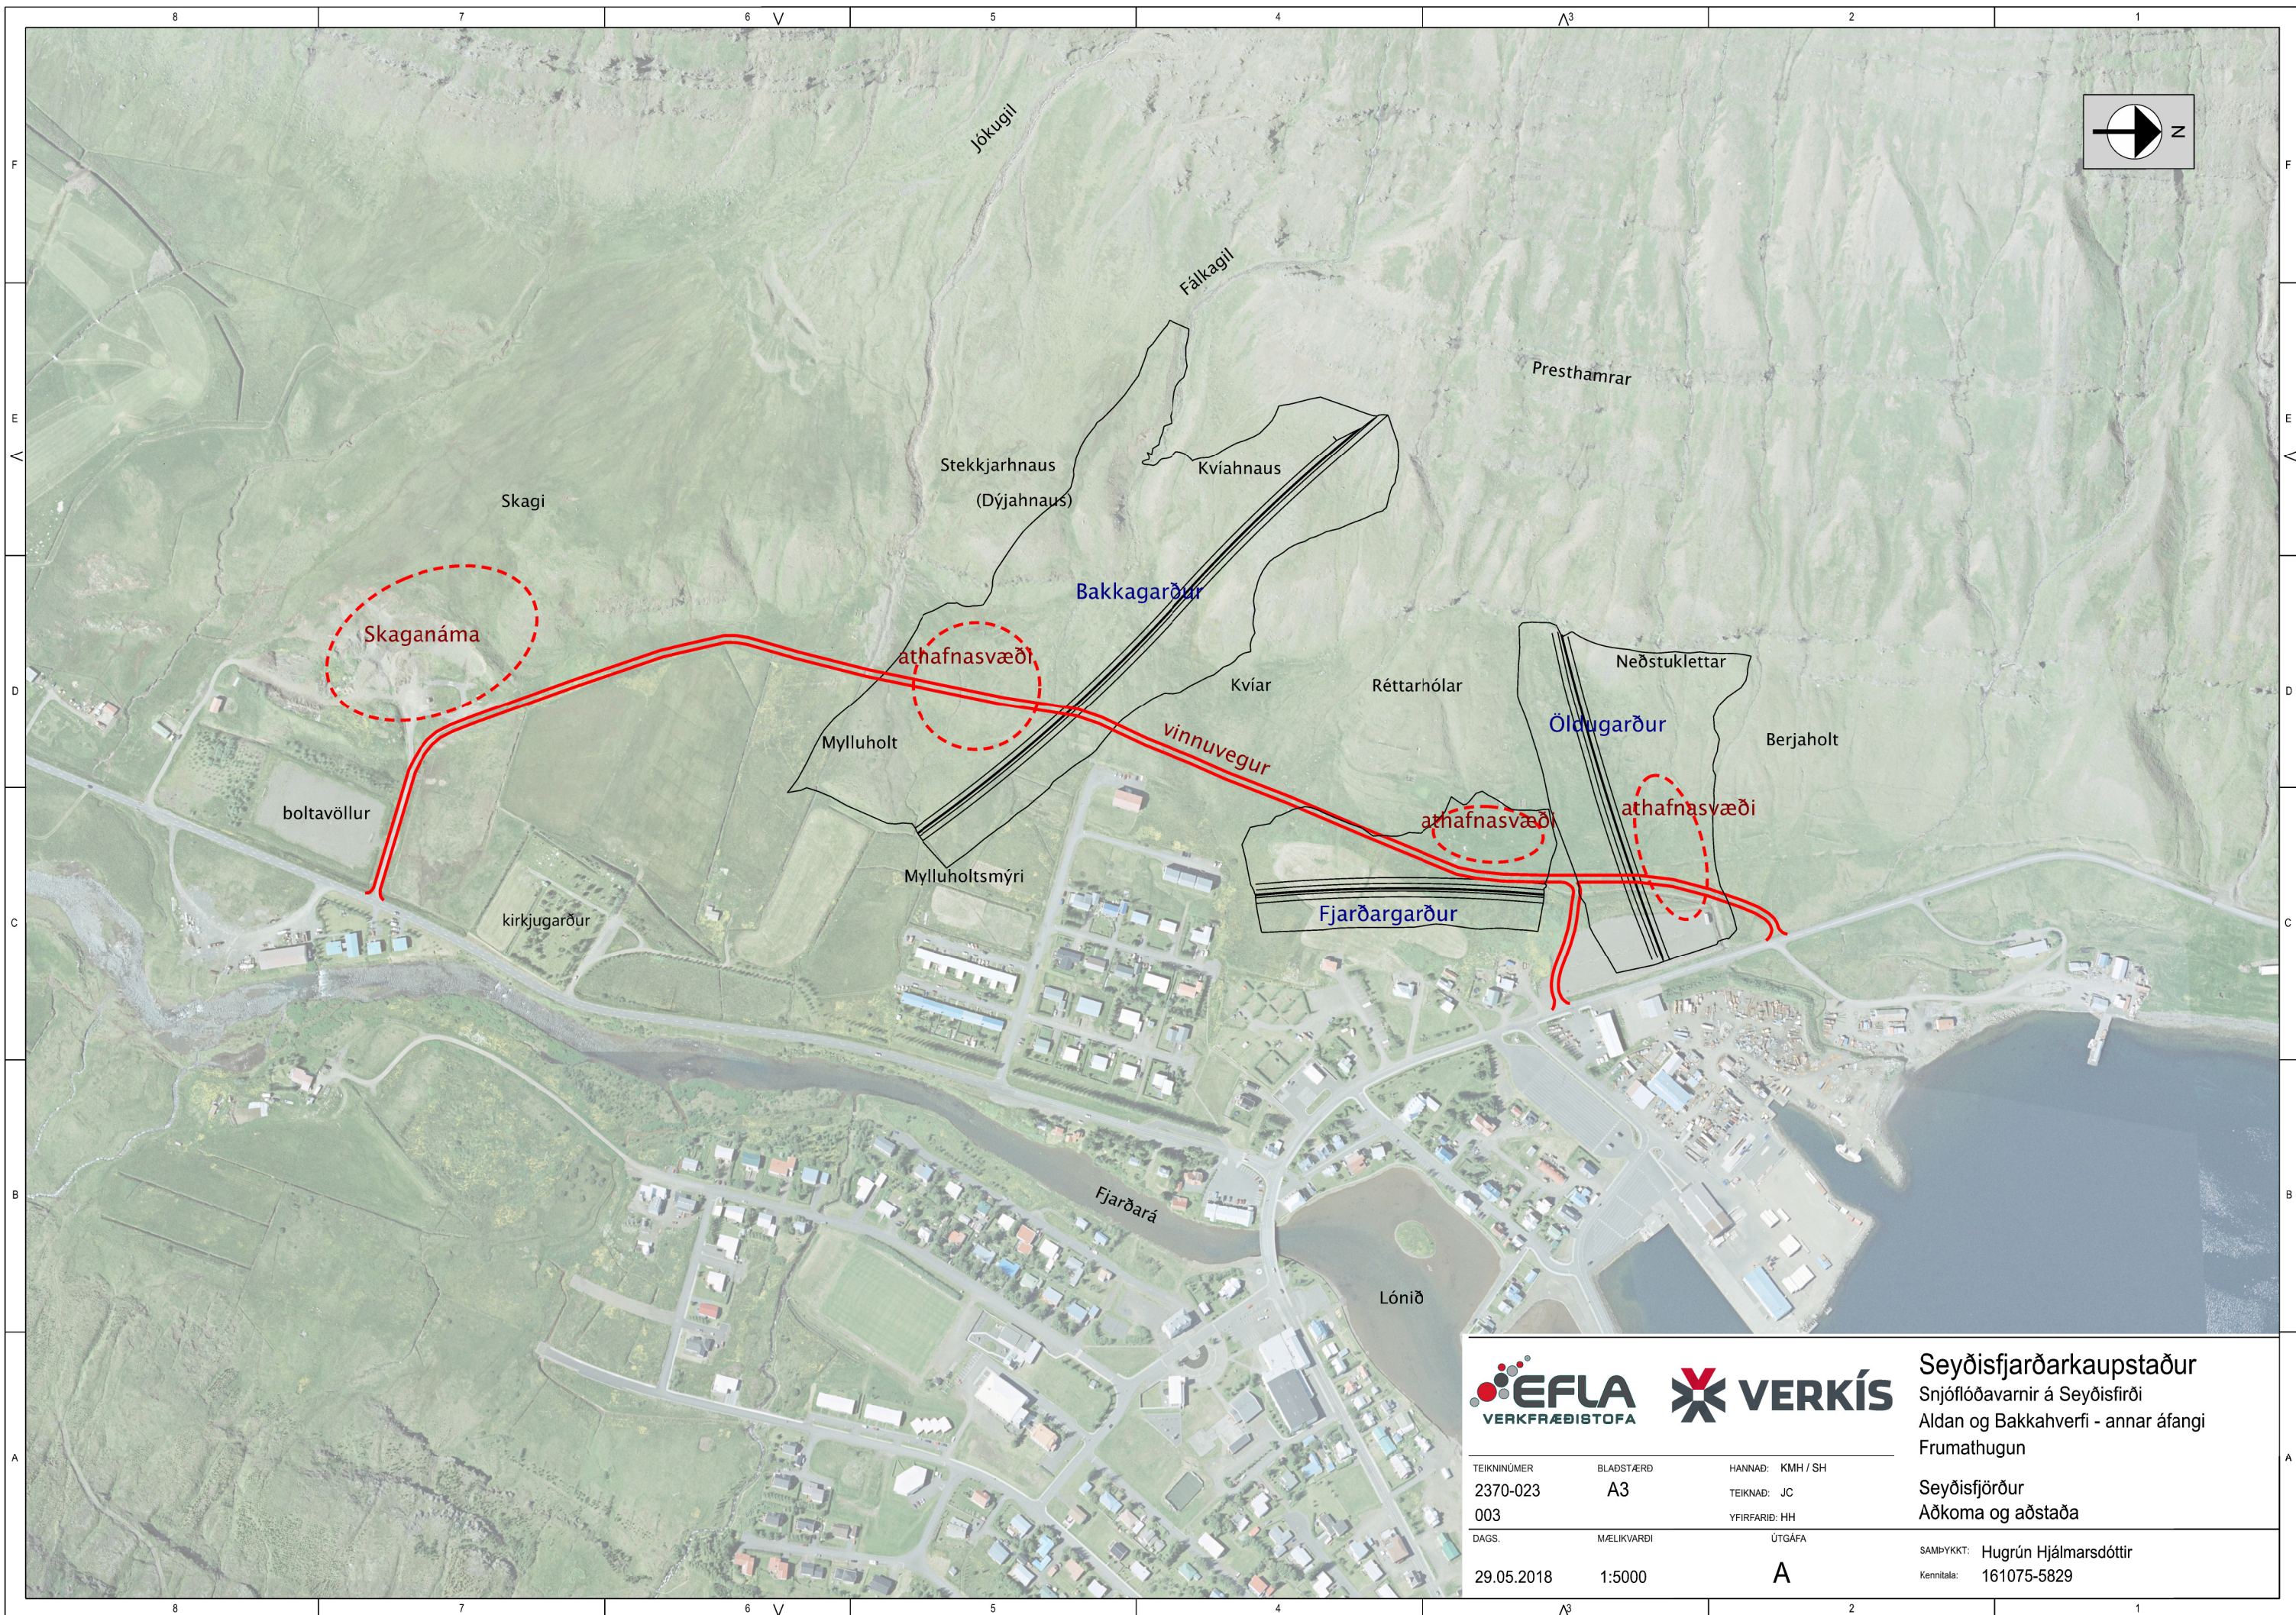
TEIKNINÚMÉR 2370-023 003	BLADSTÆRÐ A3	HANNAÐ: KMH / SH TEIKNÁÐ: JC YFIRFARID: HH
DAGS. 29.05.2018	MÆLIKVARDI 1:5000	ÚTGÁFA A

**Seyðisfjörður**  
Aðkoma og aðstaða

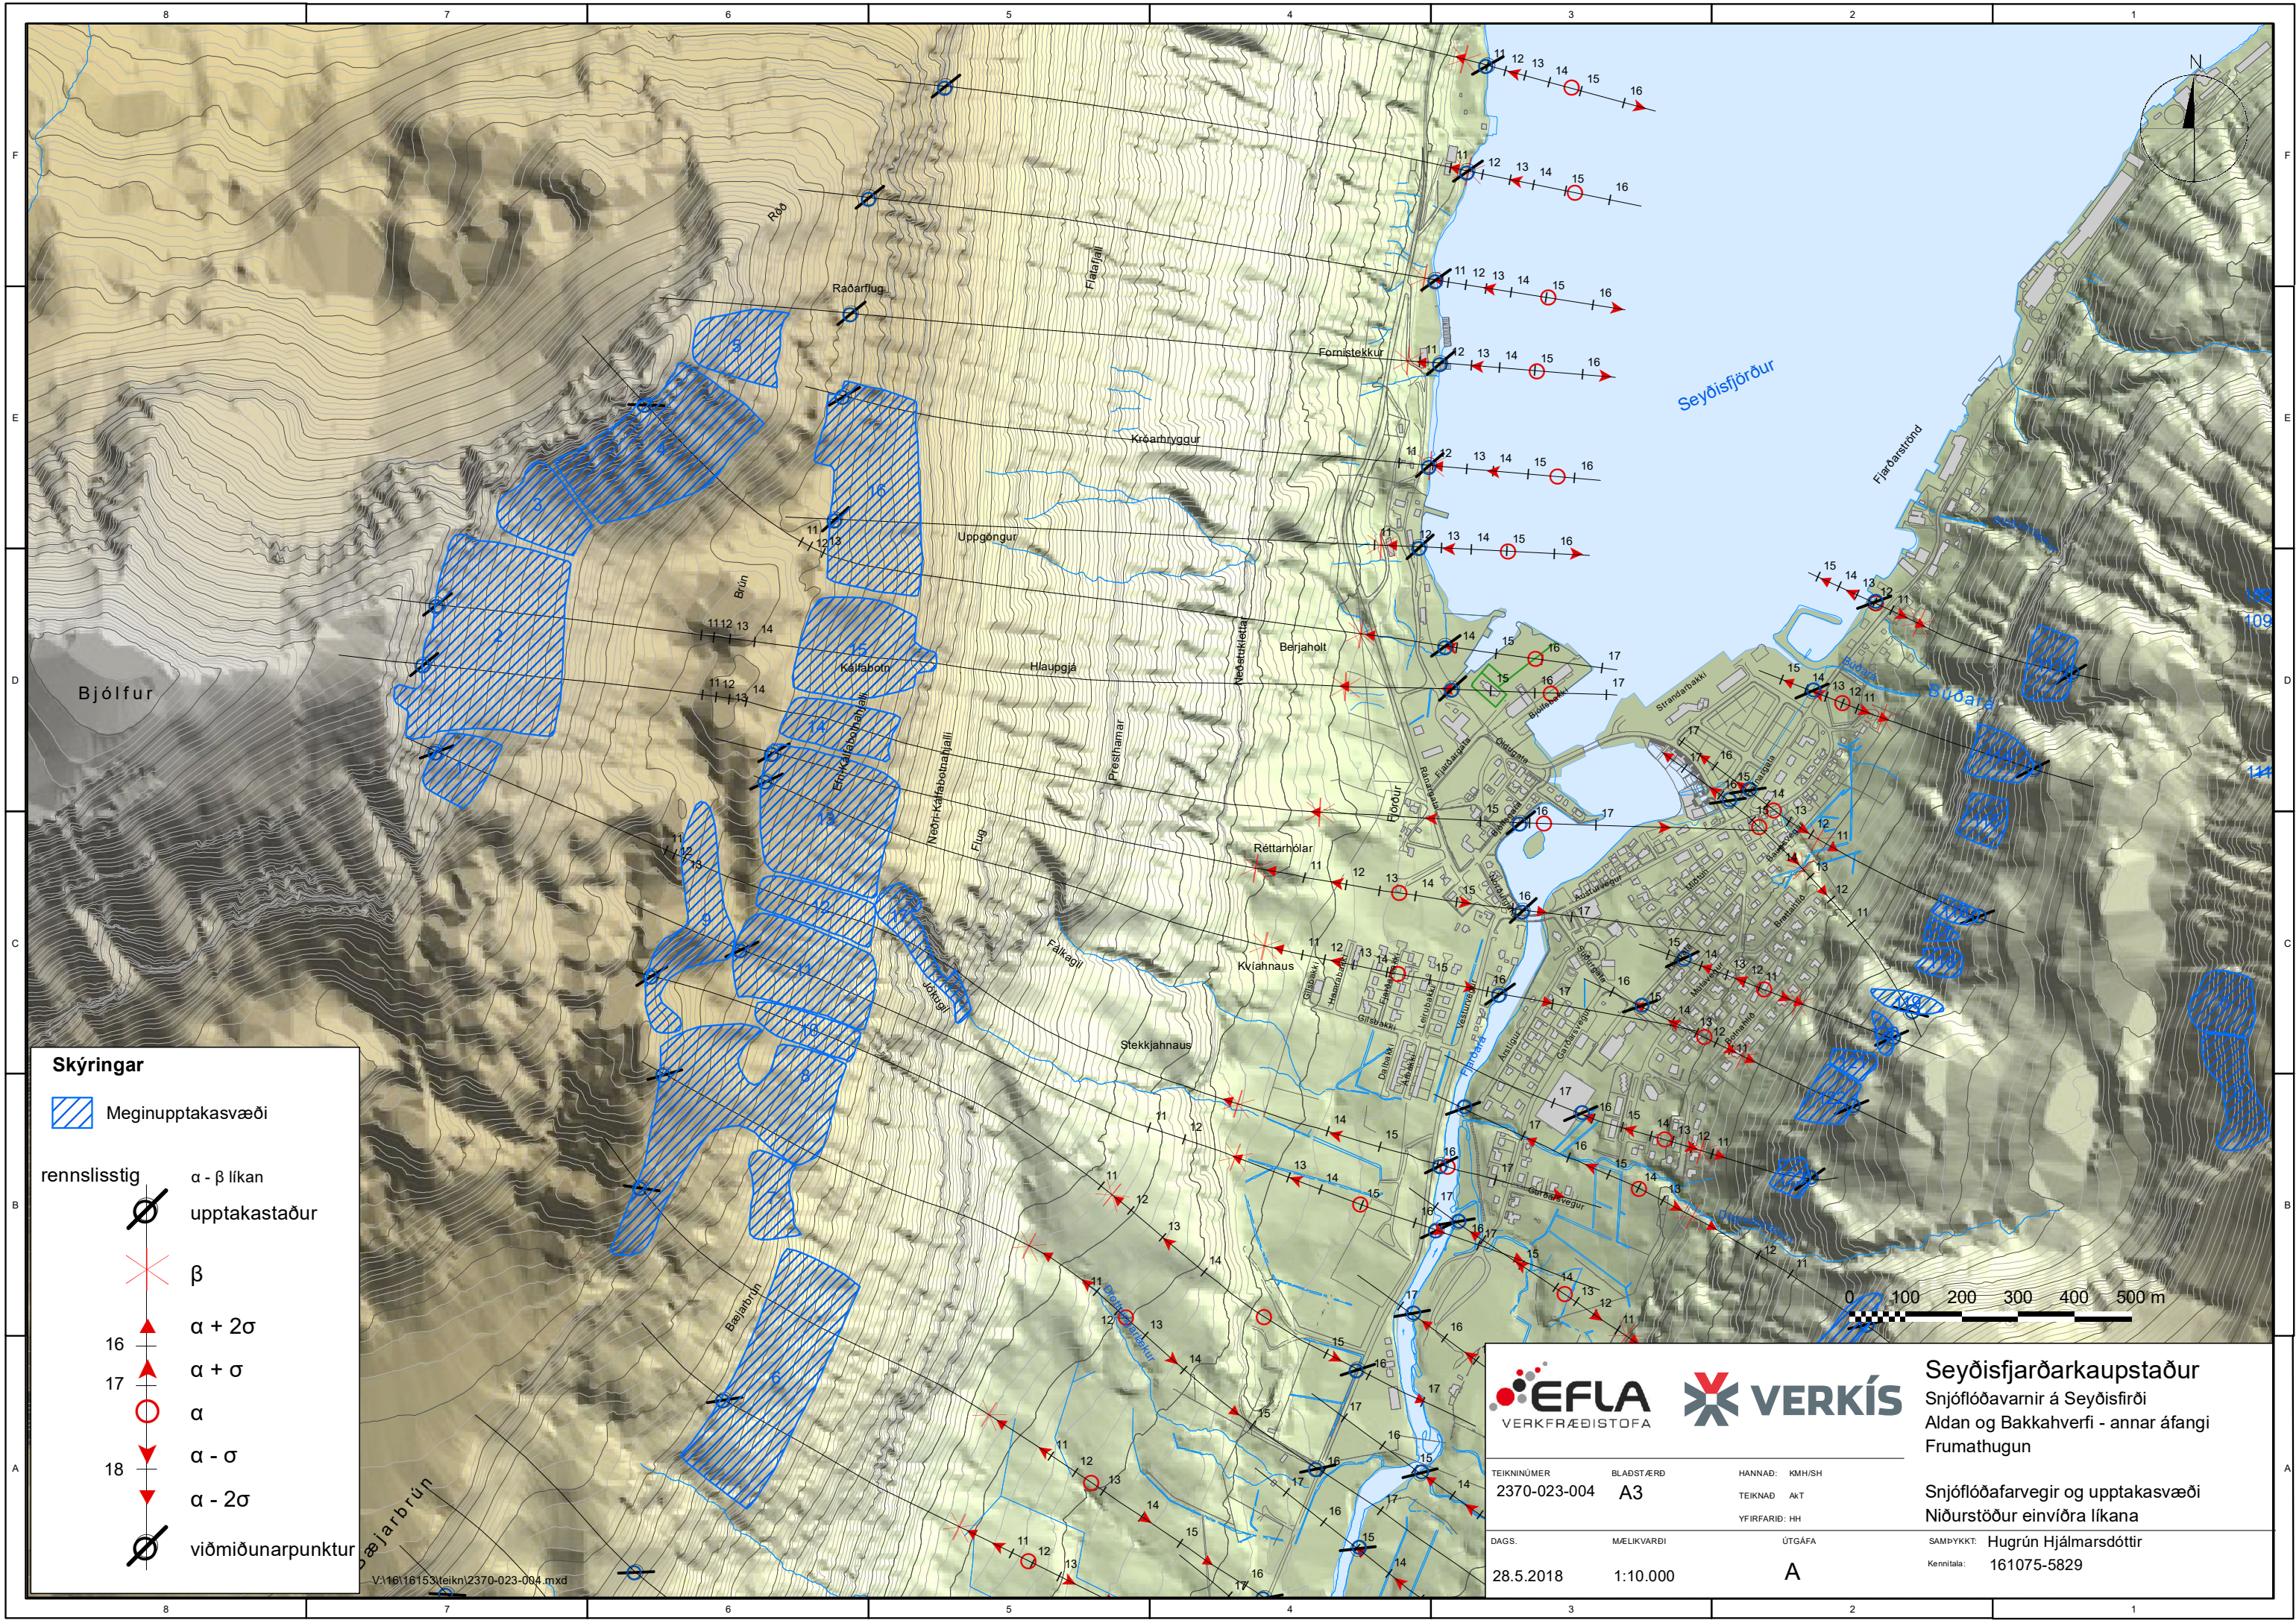
TEIKNUMÉR	BLADSTÆRÐ	HANNAD: KMH/SH
2370-023-004	A3	TEIKNAD: AKT
		YFIRFARID: HH
DAGS.	MÆLIKVARDI	ÚTGÁFA
28.5.2018	1:10.000	A

Snjóflóðafarvegir og upptakasvæði  
 Niðurstöður einvíðra líkana  
 SAMPYKKT: Hugrún Hjálmarsdóttir  
 Kennitala: 161075-5829

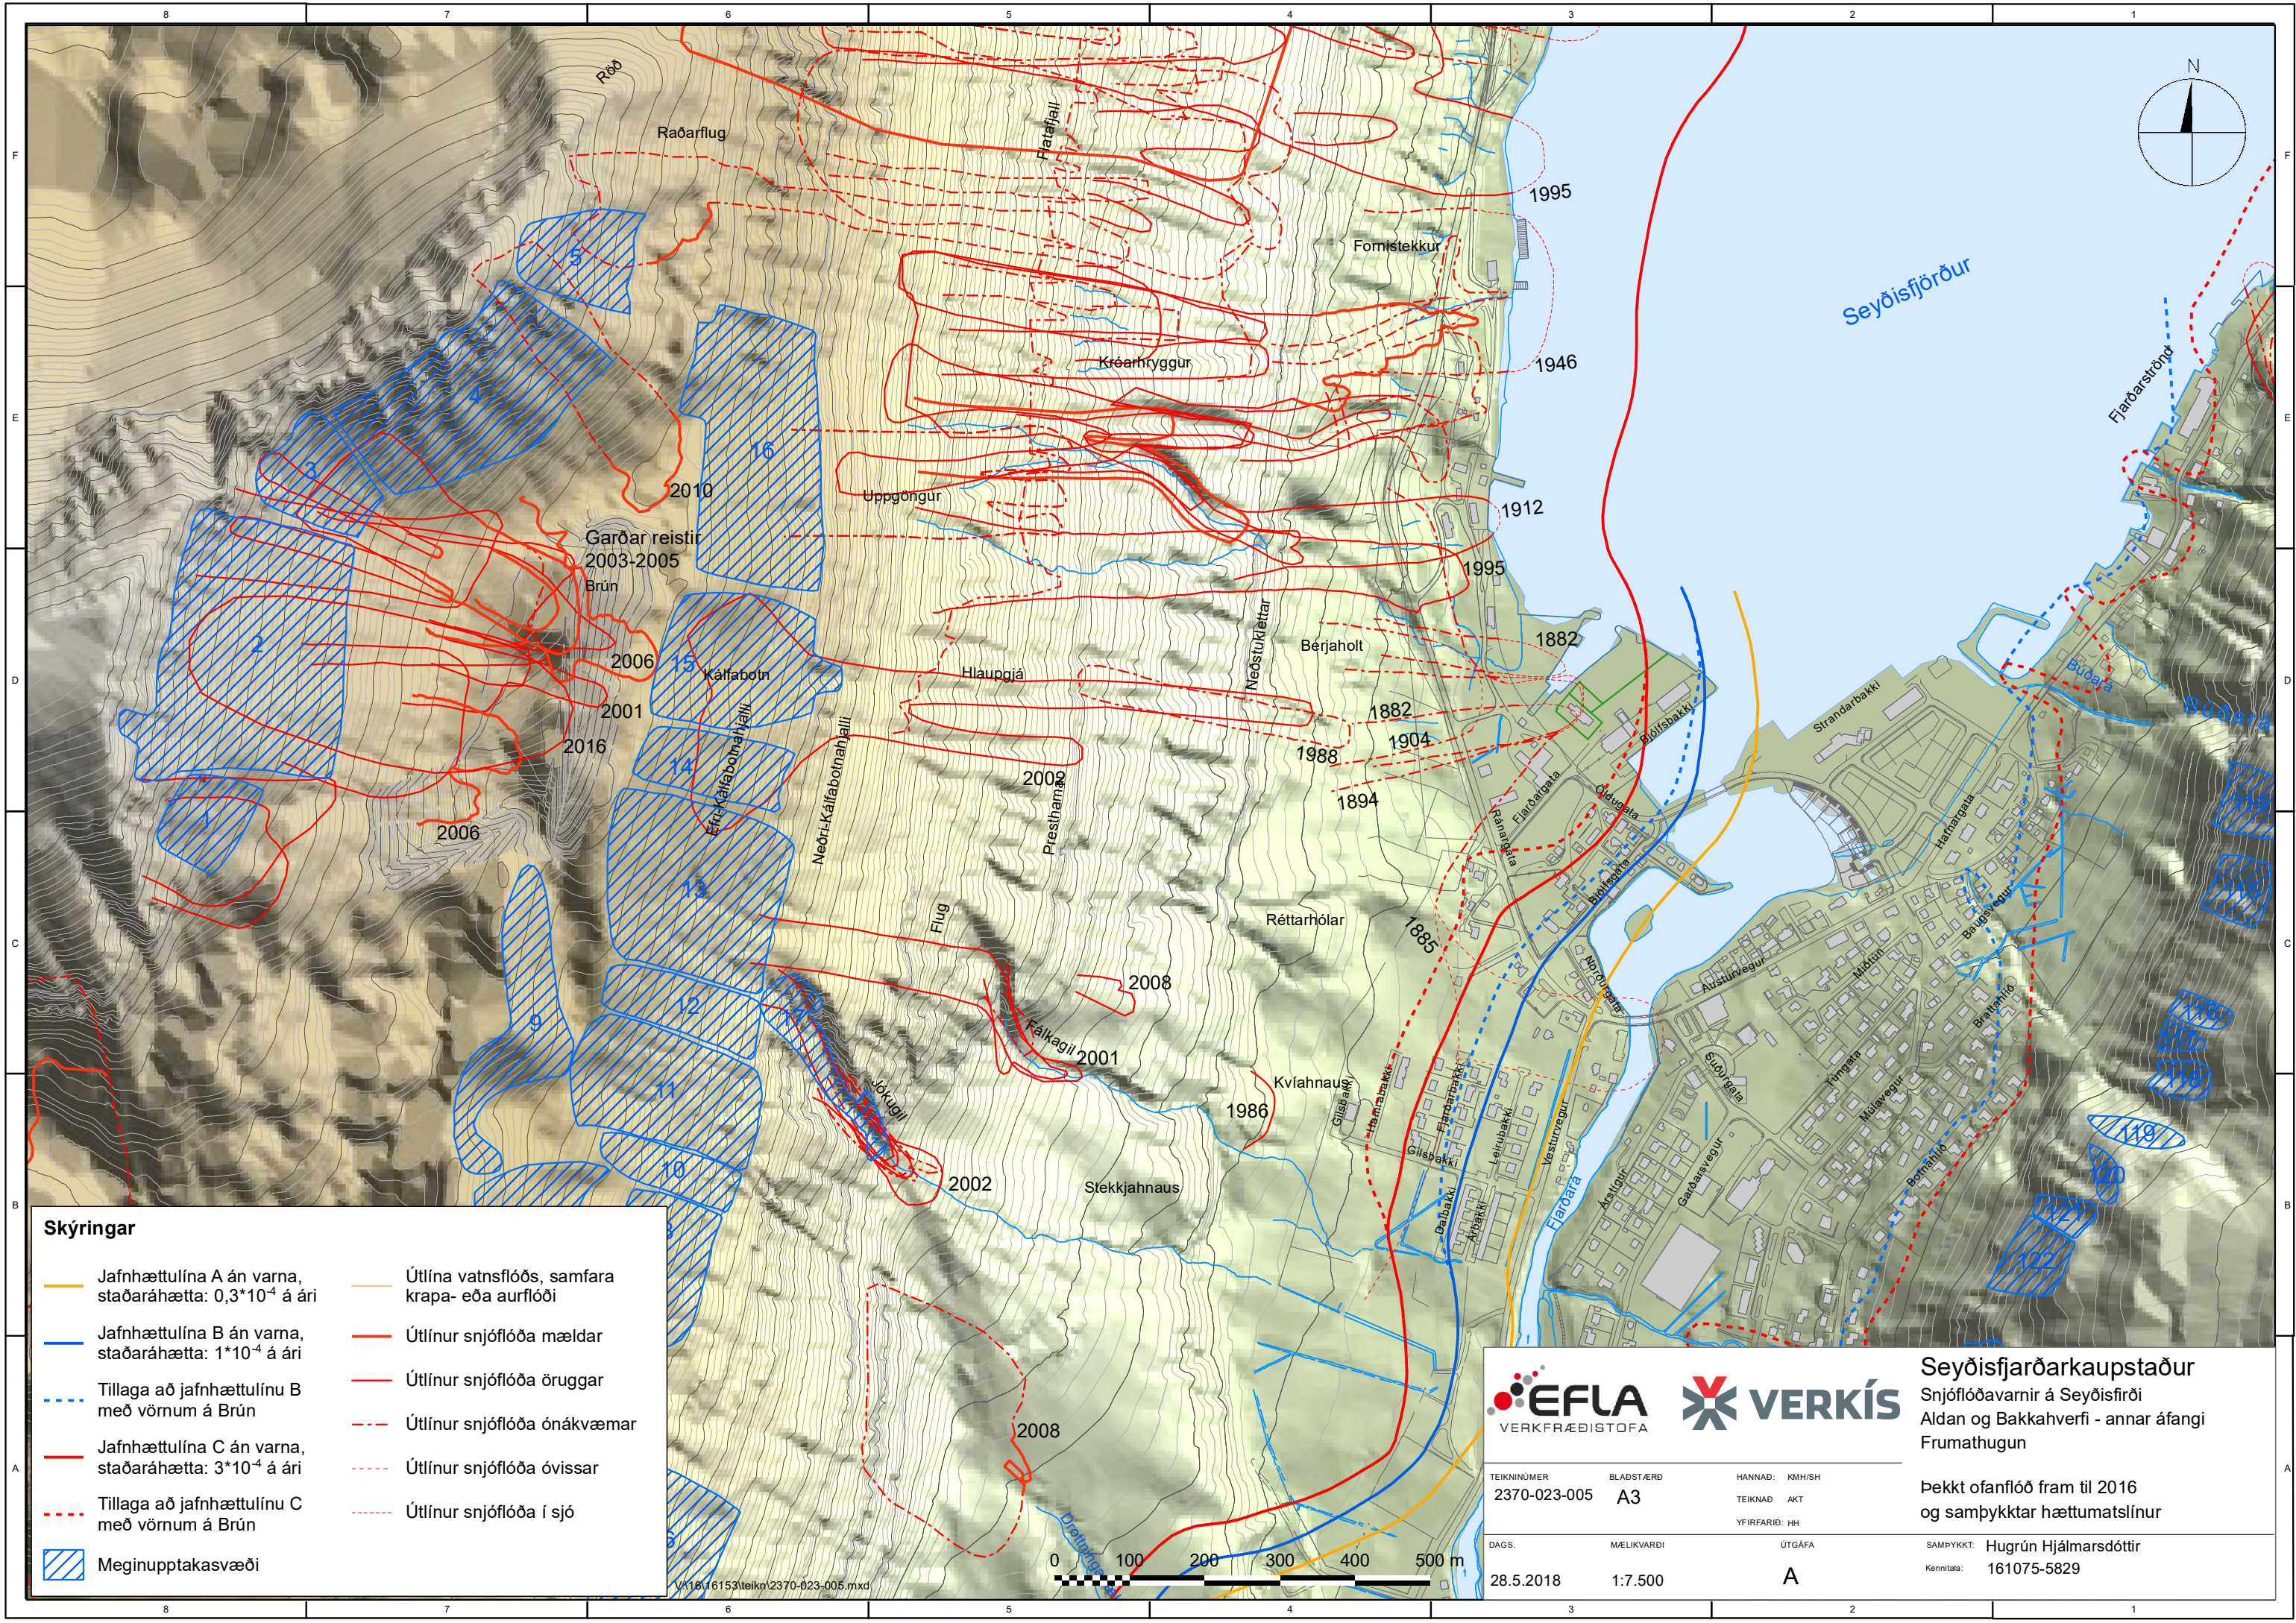
TEIKNINUMER 2370-023-005	BLADSTÆRD A3	HANNAD: KMH/SH
DAGS. 28.5.2018	MÆLIKVARDI 1:7.500	TEIKNAD AKT
		YFIRFARID: HH
		ÚTGÁFA A

Þekkt ofanflóð fram til 2016 og samþykktar hættumatslínur

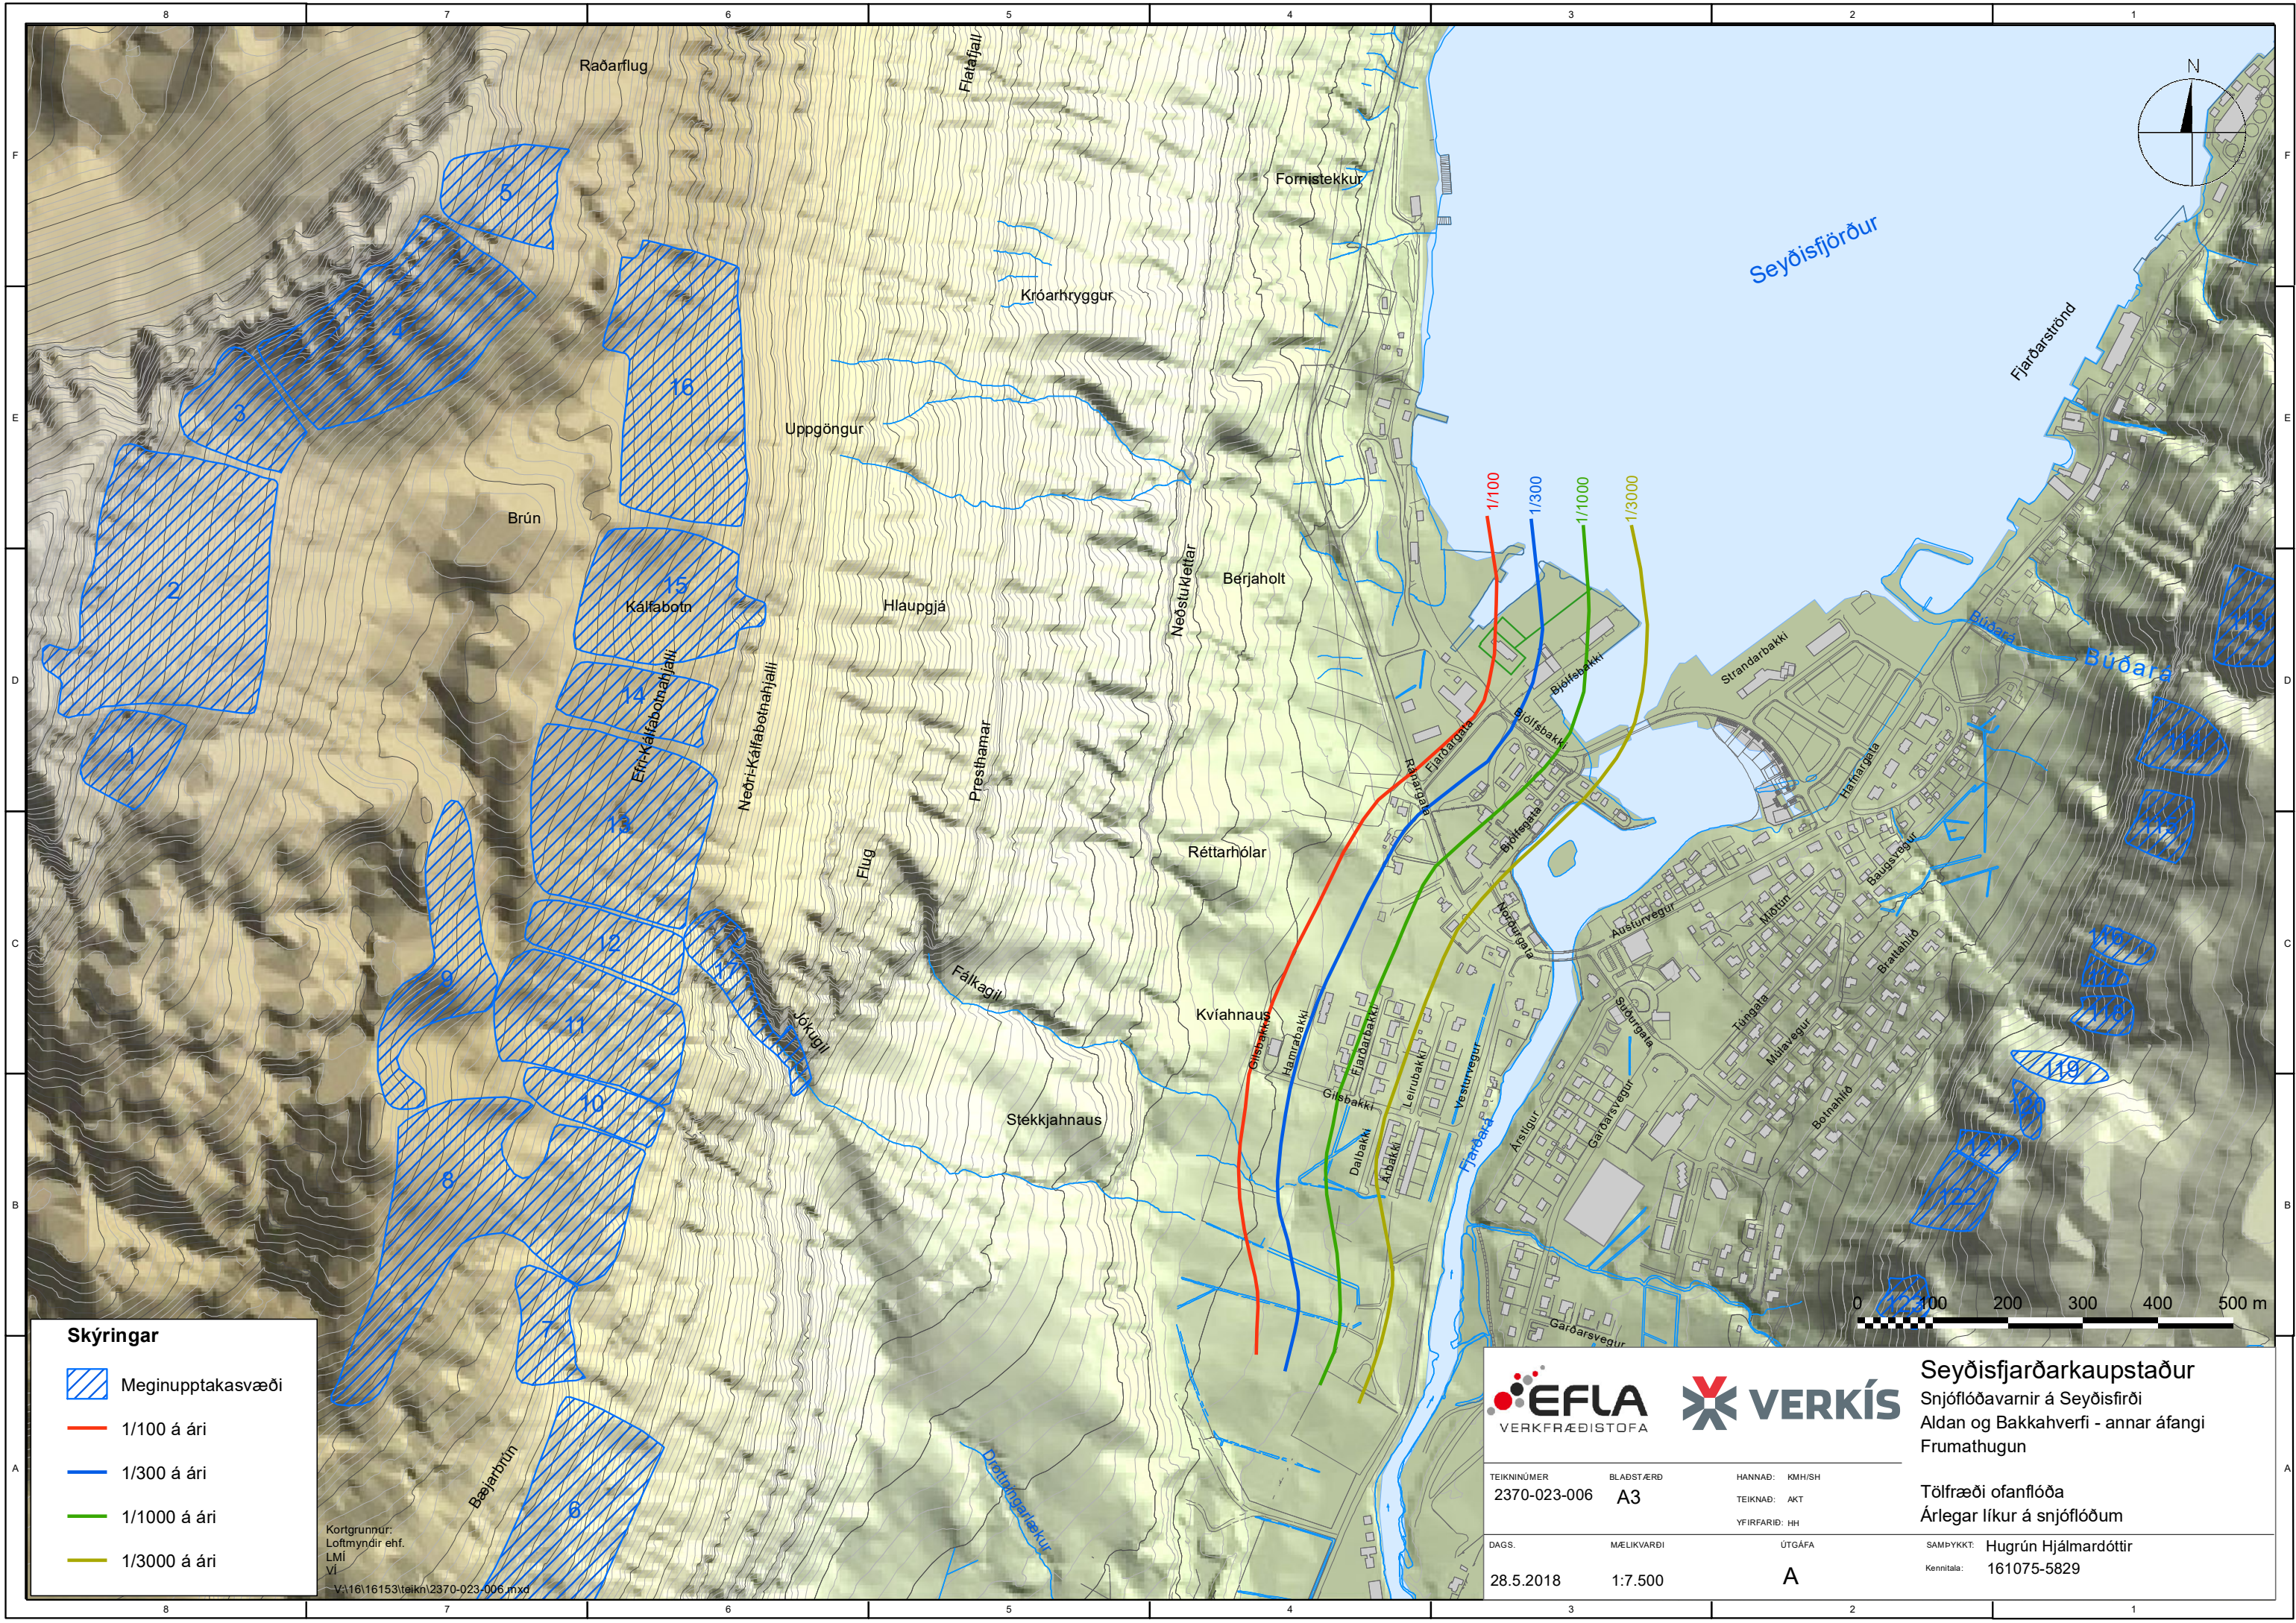
TEIKNINUMER  
2370-023-006

Tölfræði ofanflóða  
Árlegar líkur á snjóflóðum
