**Seyðisfjarðarkaupstaður**  
 Snjóflóðavarnir á Seyðisfirði  
 Aldan og Bakkahverfi - annar áfangi  
 Frumathugun

Grunnmynd varnargarða  
 Yfirlit  
 SAMÞYKKT: Hugrún Hjálmarsdóttir  
 Kennitala: 161075-5829

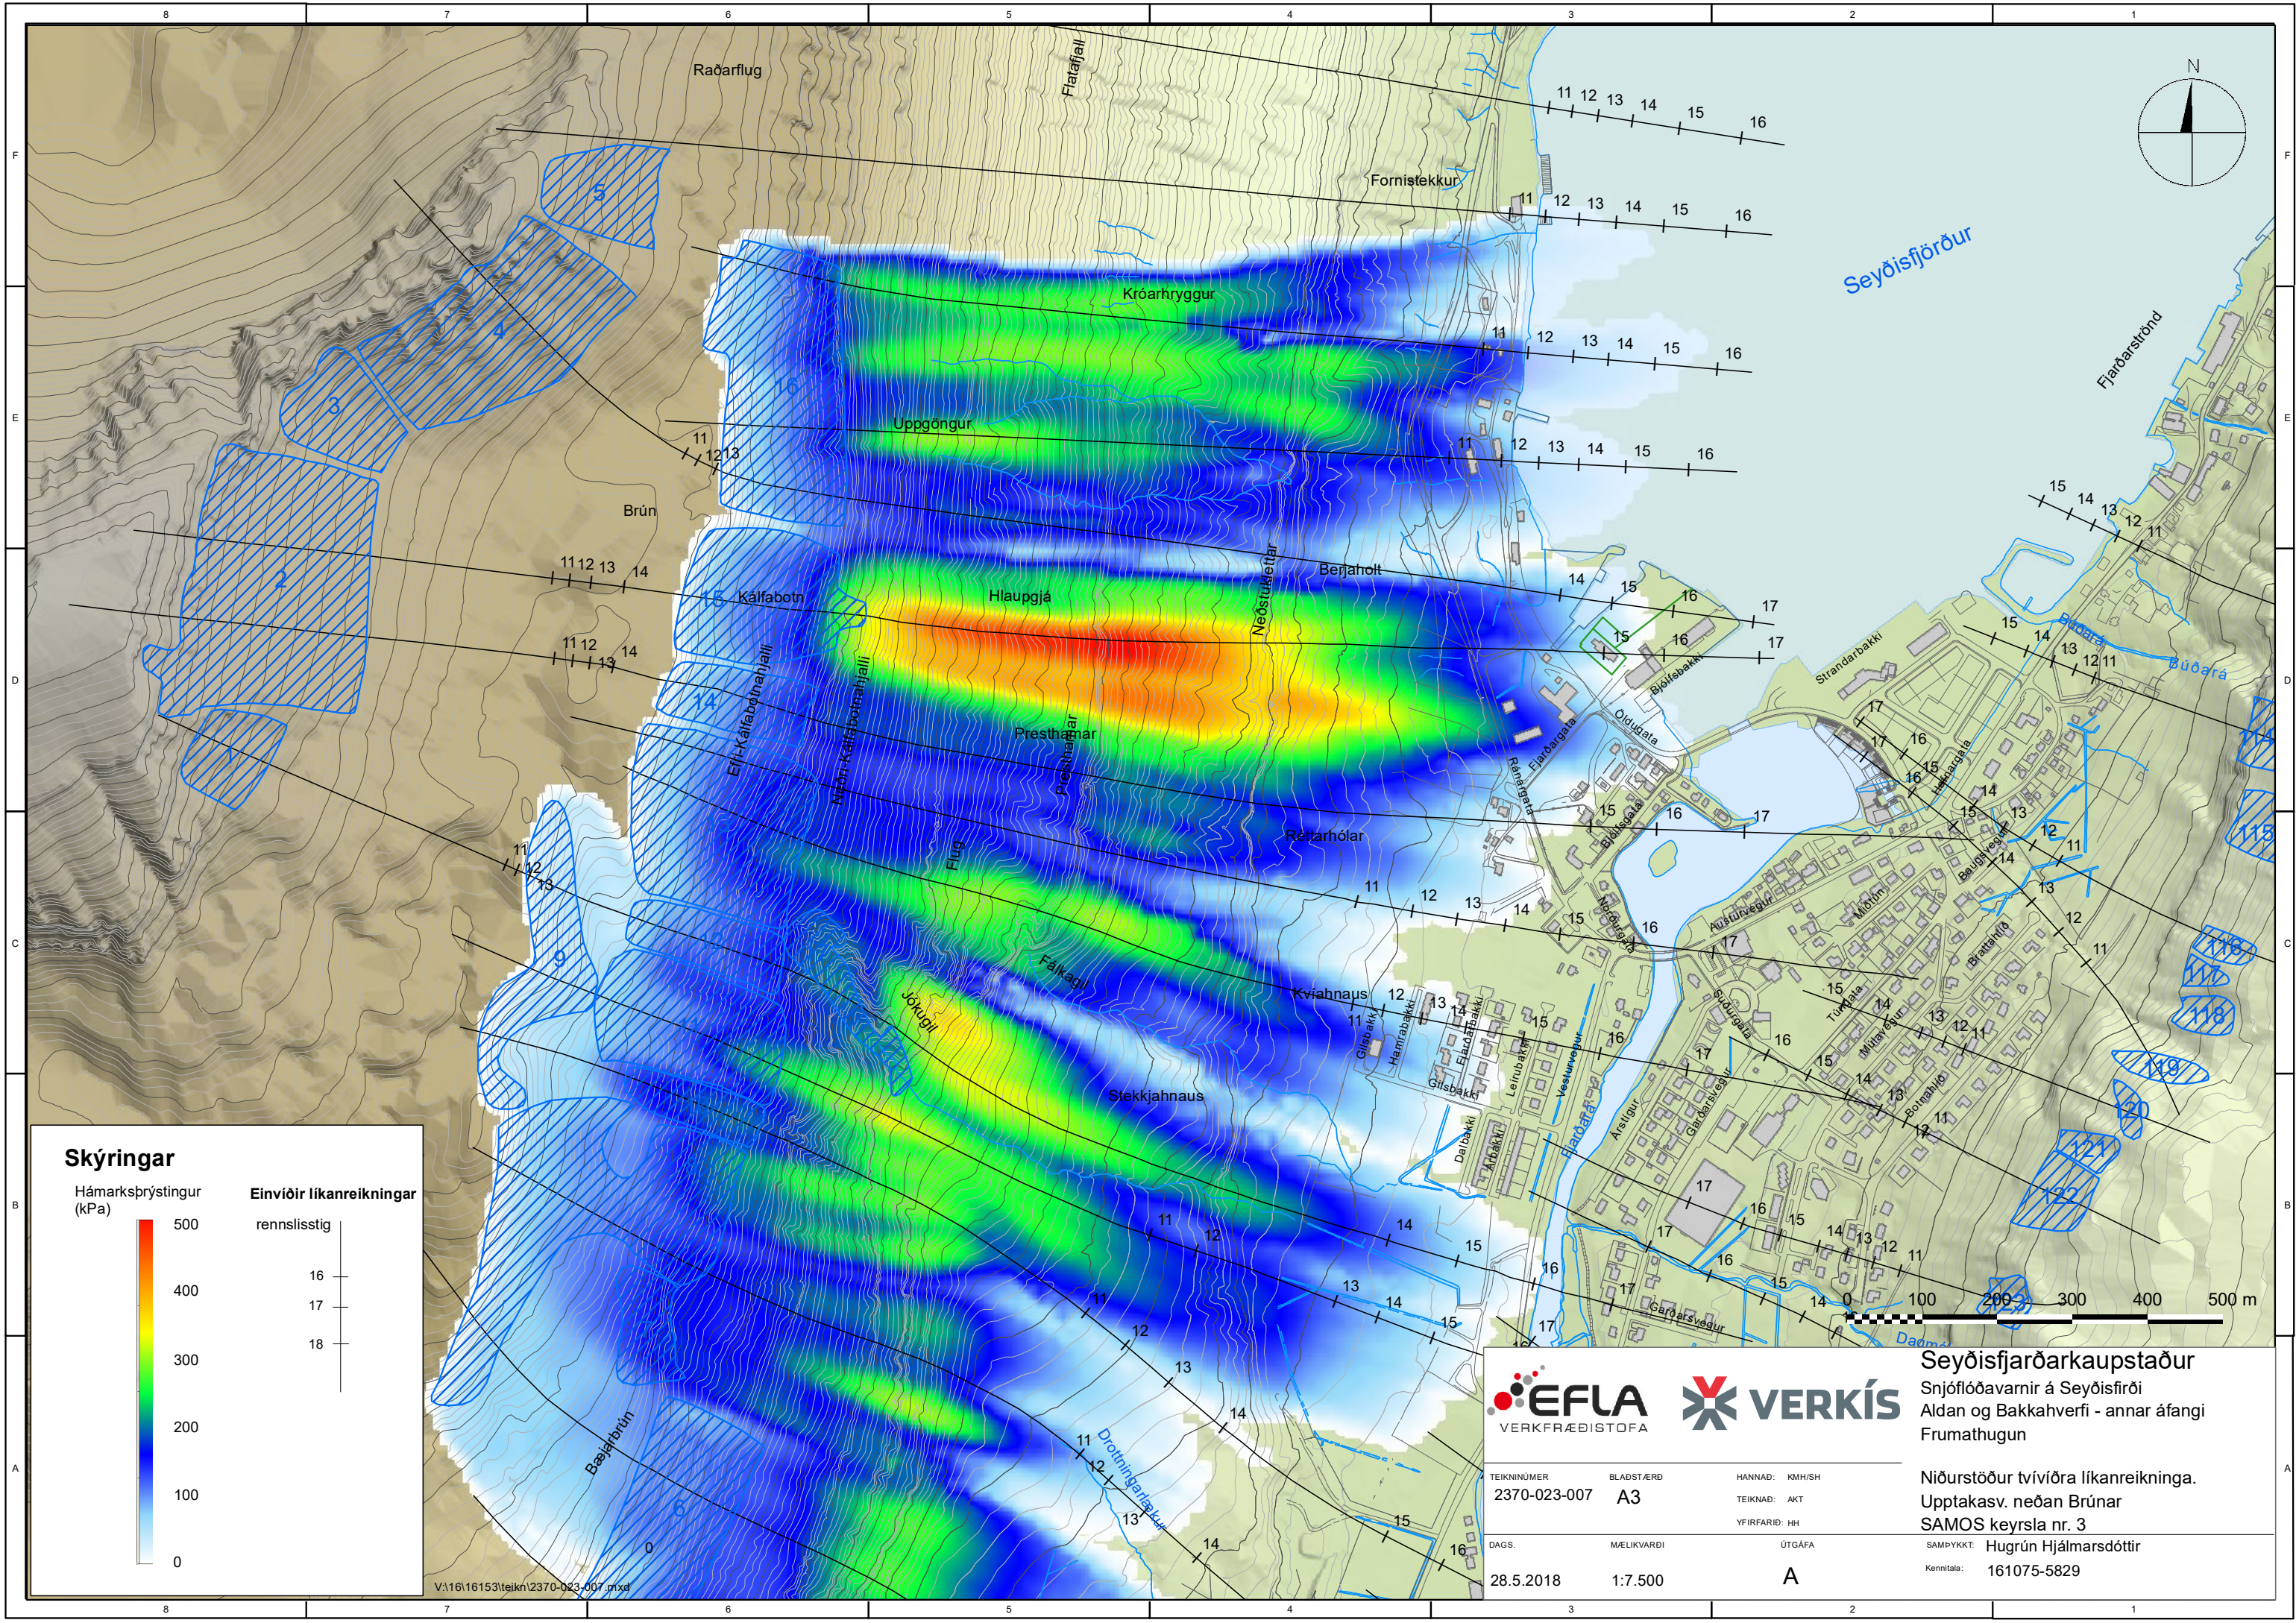
TEIKNINUMER	BLADSTÆRD	HANNAD
2370-023-007	A3	KMH/SH
DAGS.	MÆLIKVARDI	UTGAFA
28.5.2018	1:7.500	A

Niðurstöður tvívíðra líkanreikninga.  
 Upptakasv. neðan Brúnar  
**SAMOS** keyrsla nr. 3  
 SAMPYKKT: Hugrún Hjálmarsdóttir  
 Kennitala: 161075-5829

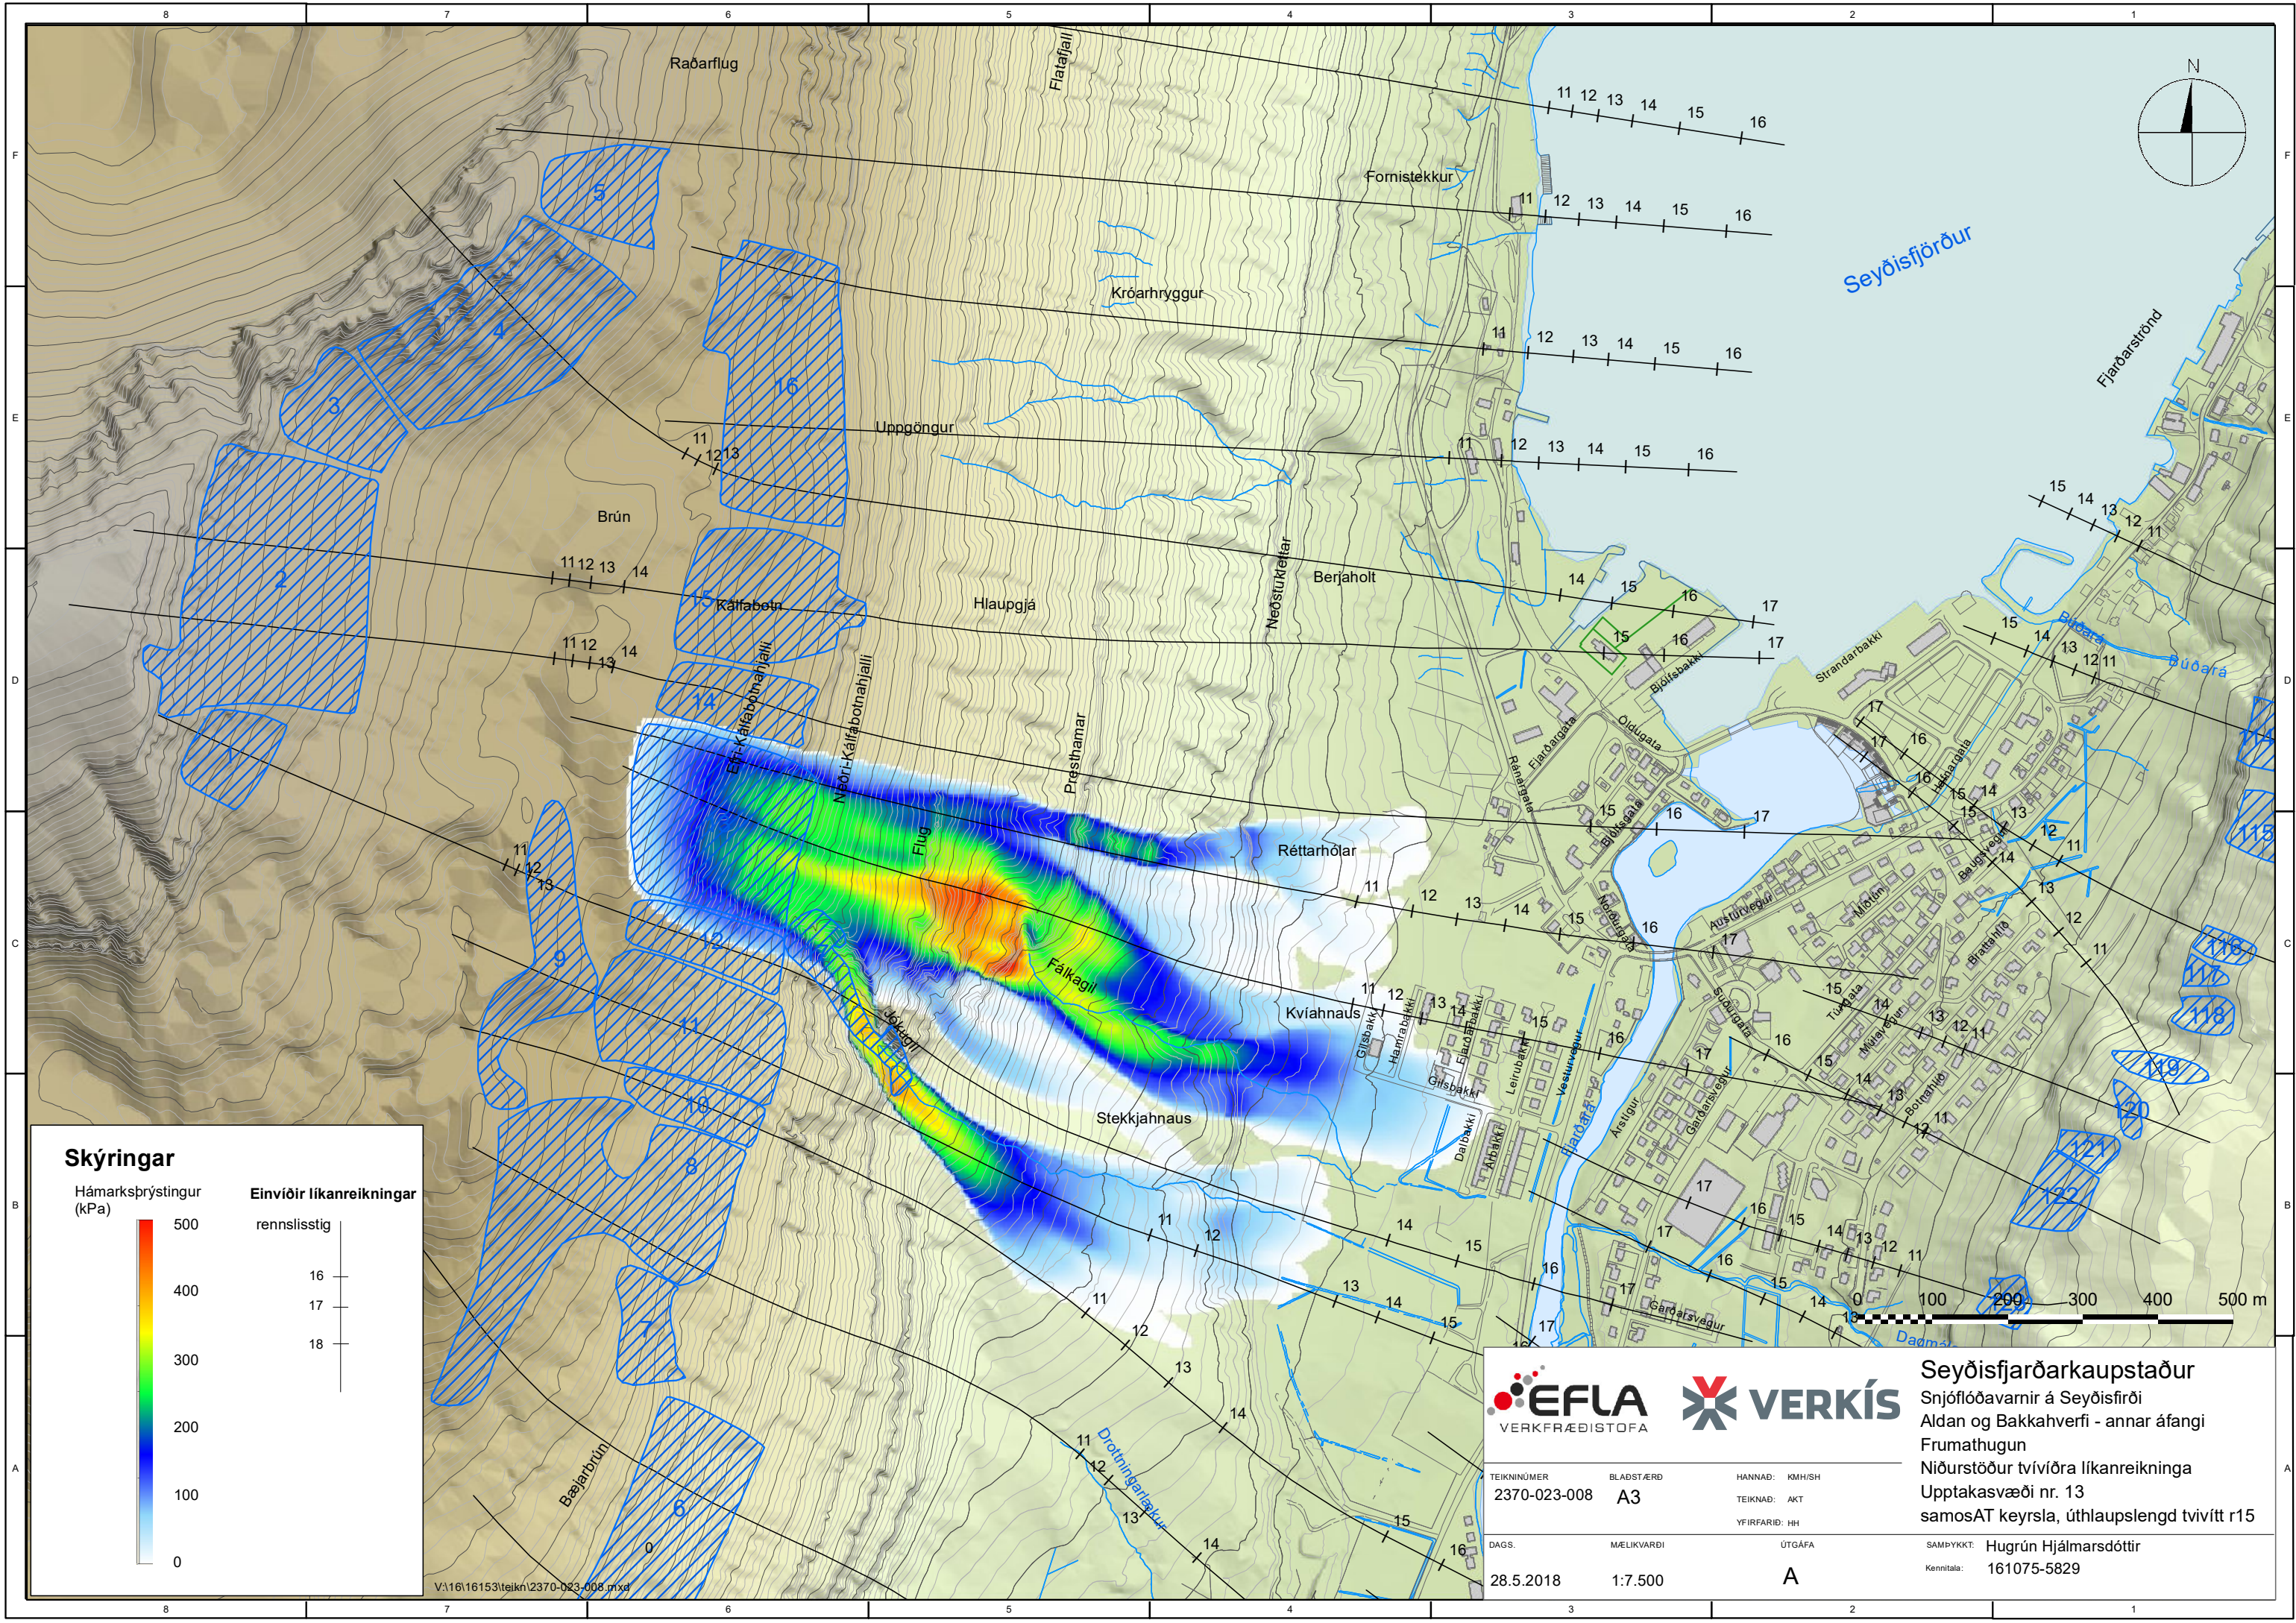
TEIKNINUMER  
2370-023-008

Niðurstöður tvívíðra líkanreikninga  
Uptakasvæði nr. 13  
samosAT keyrsla, úthlaups lengd tvívítt r15

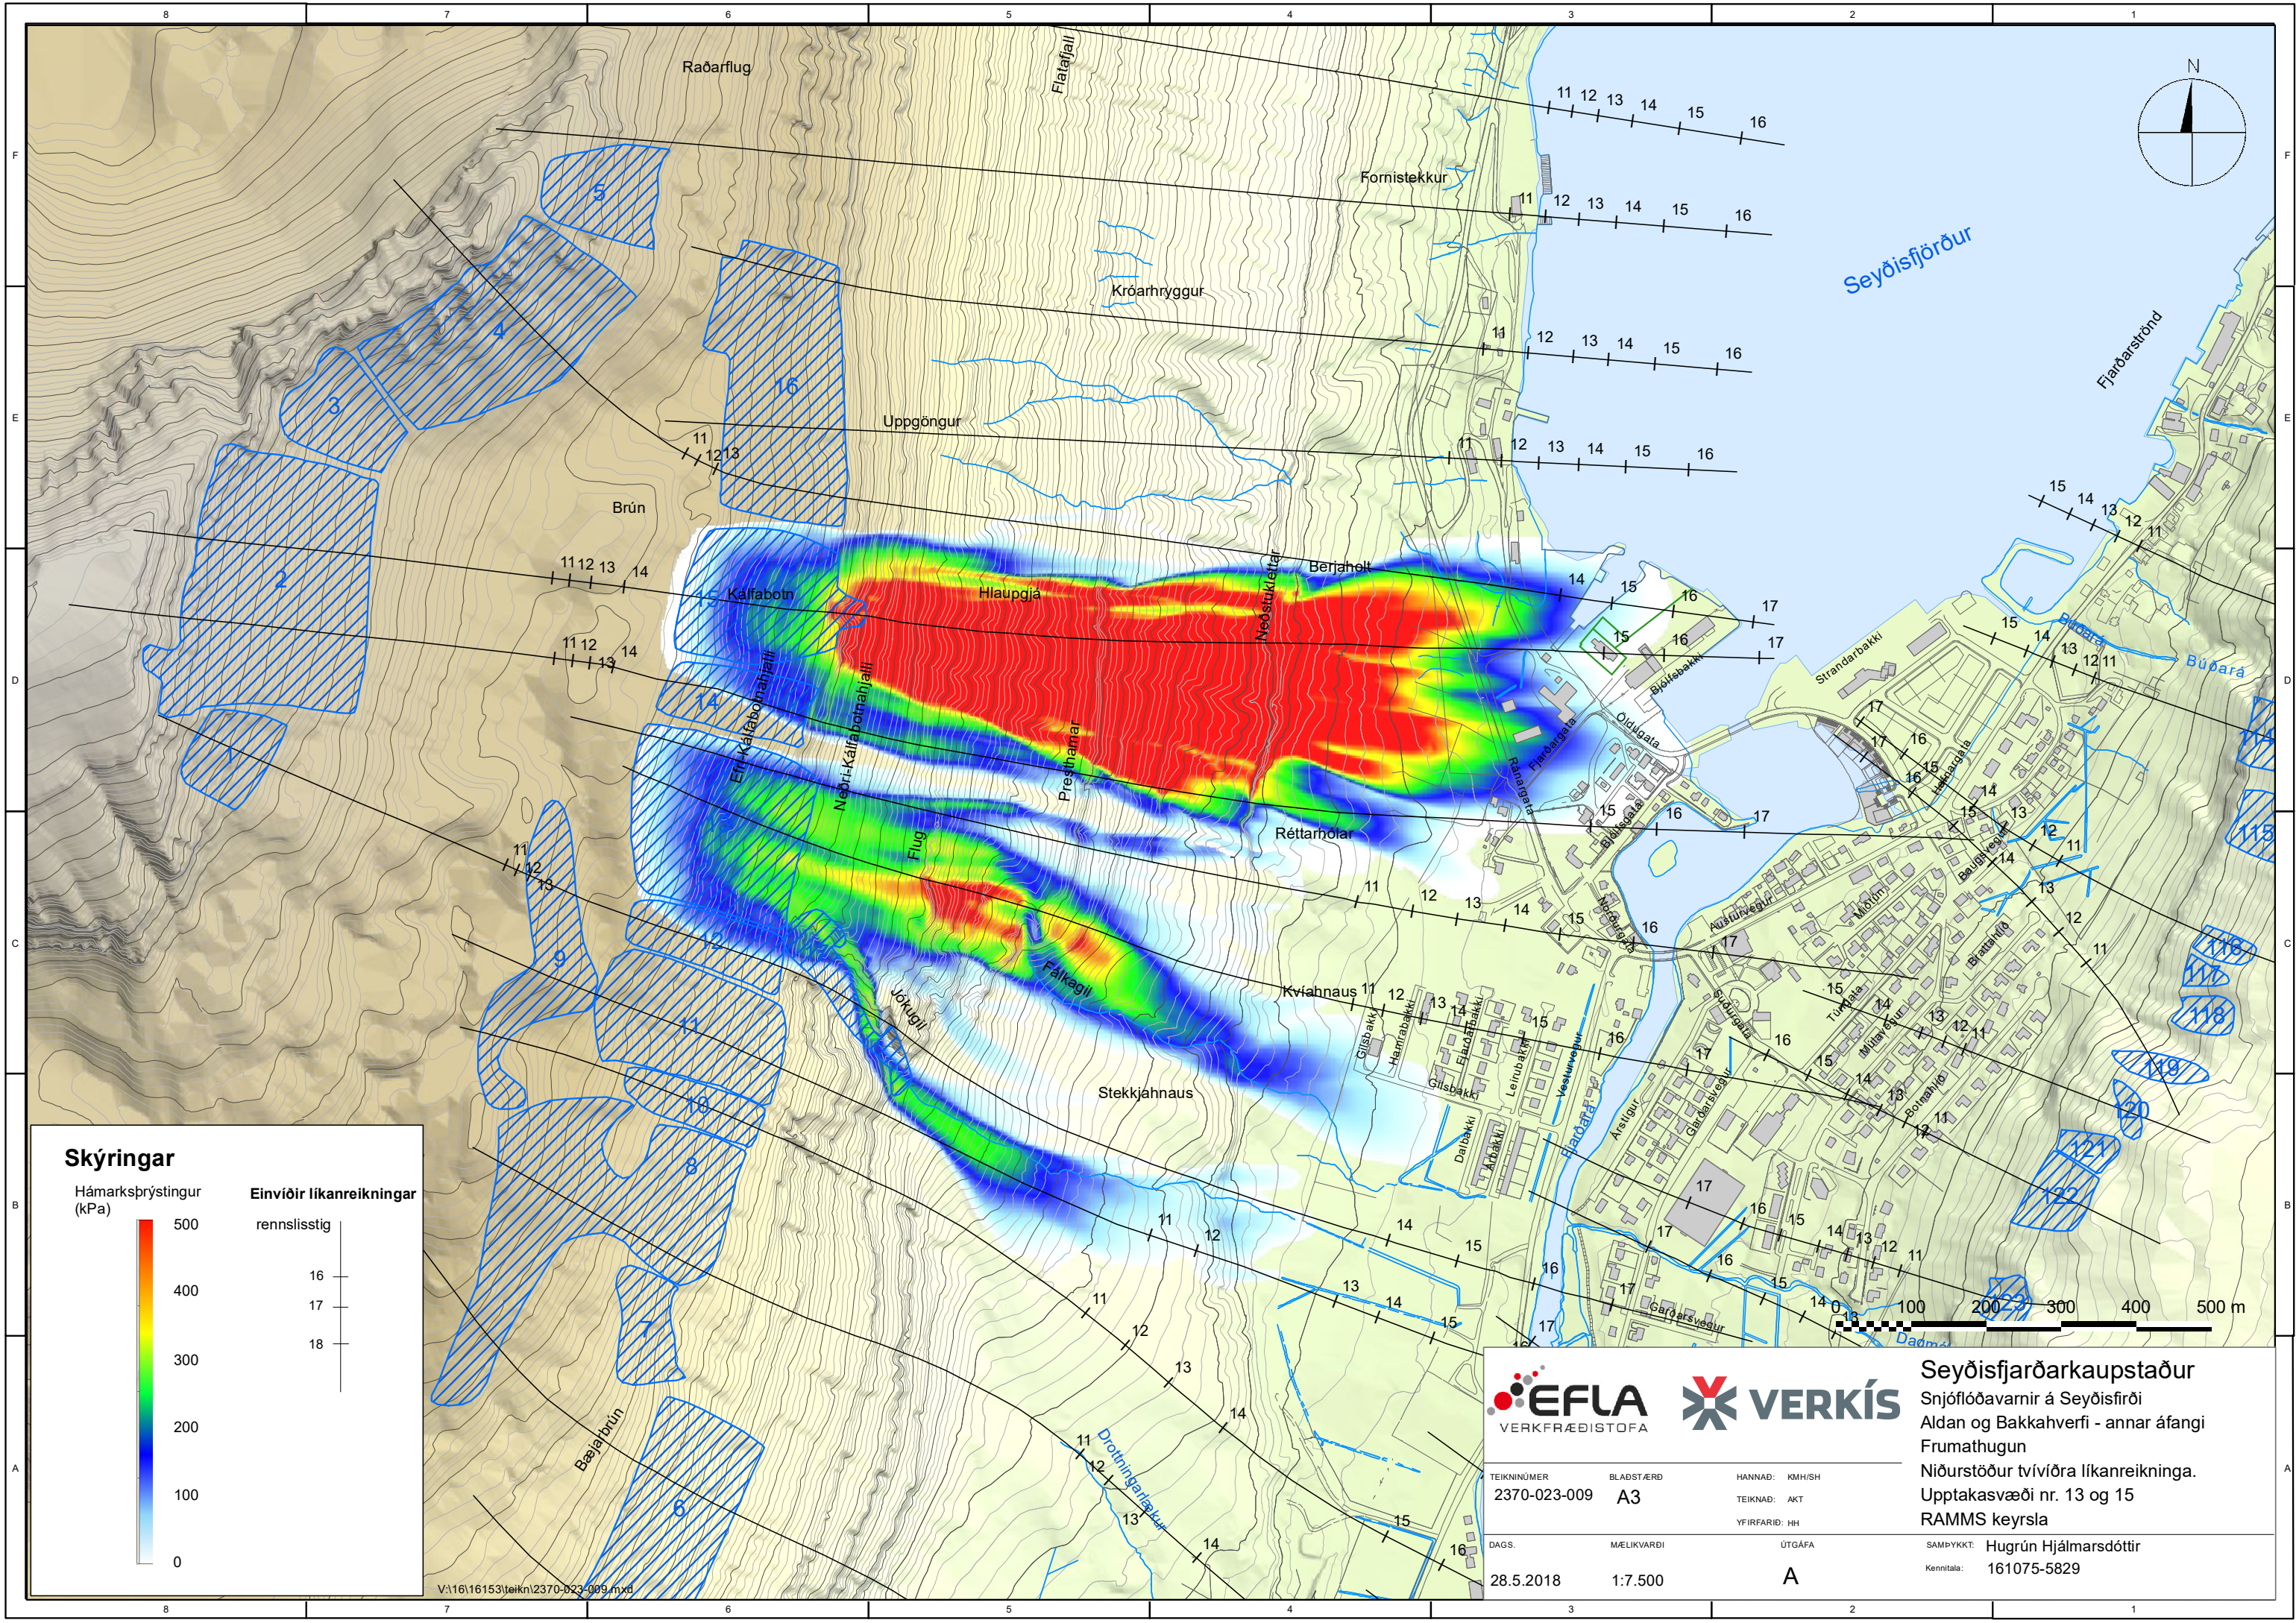
TEIKNINUMER  
2370-023-009

Niðurstöður tvívíðra líkanreikninga.  
 Upptakasvæði nr. 13 og 15  
 RAMMS keyrsla

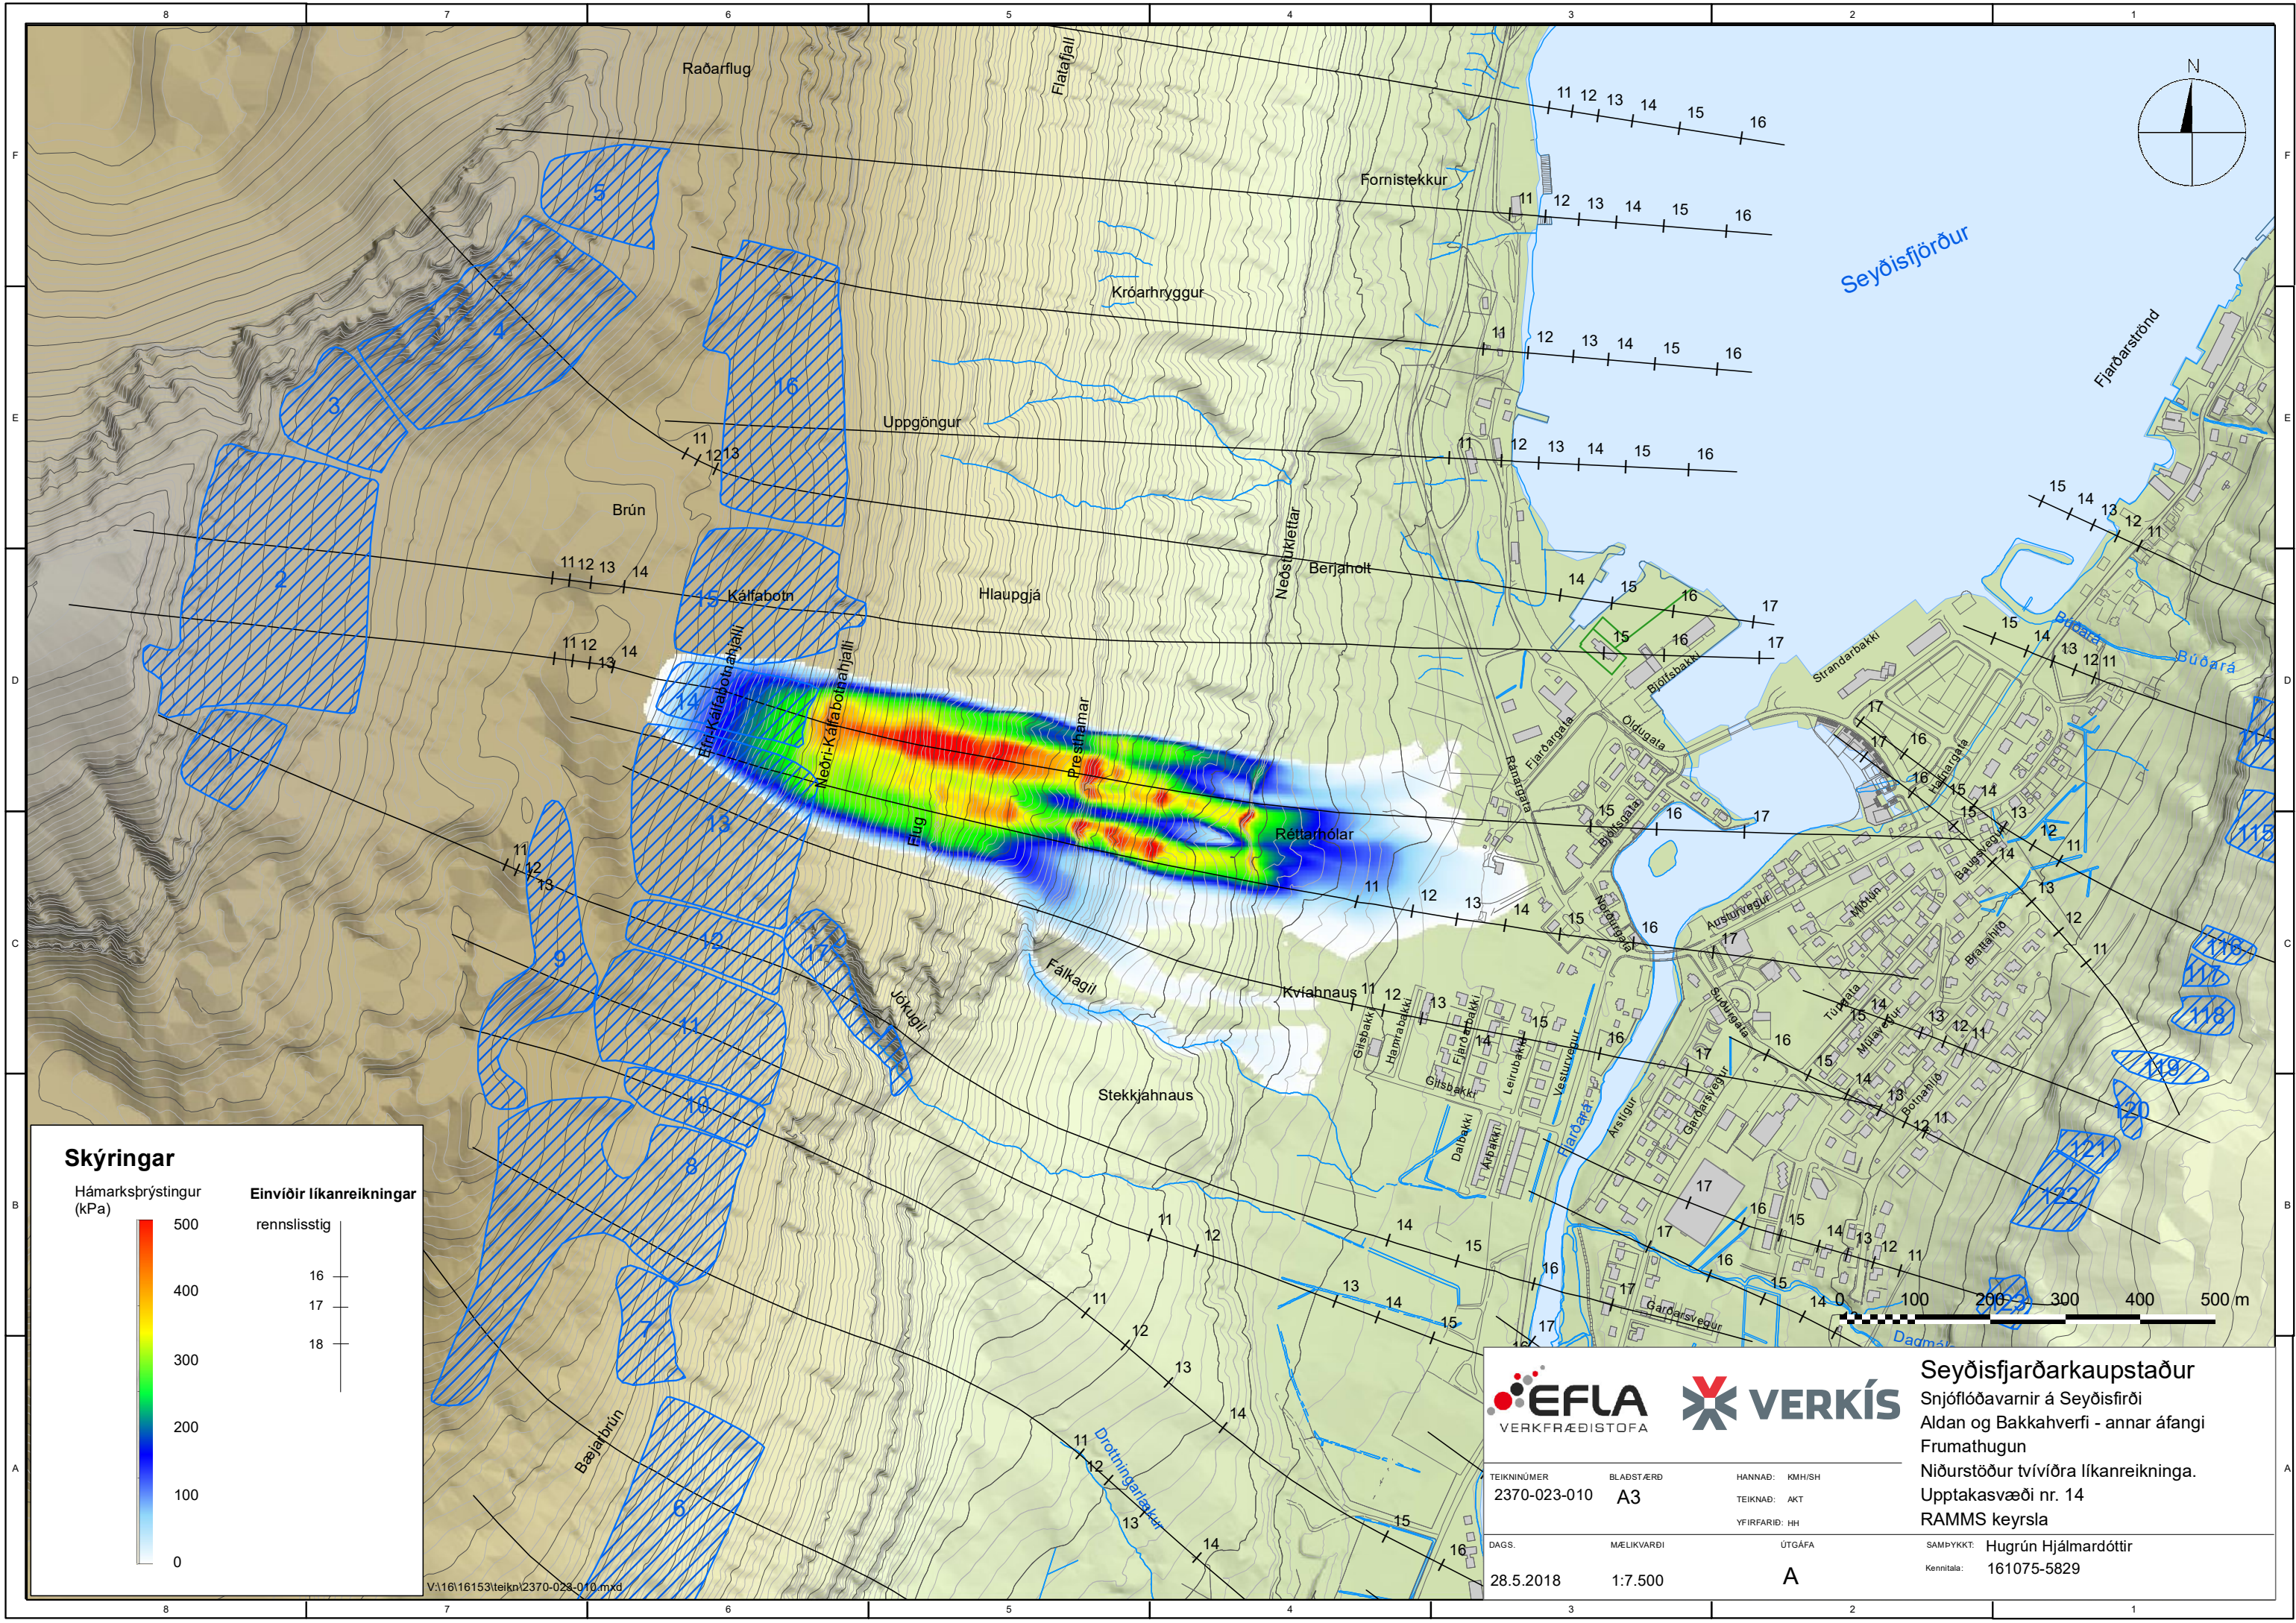
TEIKNINUMER  
2370-023-010

**Seyðisfjarðarkaupstaður**  
 Snjóflóðavarnir á Seyðisfirði  
 Aldan og Bakkahverfi - annar áfangi  
 Frumathugun  
 Niðurstöður tvívíðra líkanreikninga.  
 Upptakasvæði nr. 14  
 RAMMS keyrsla

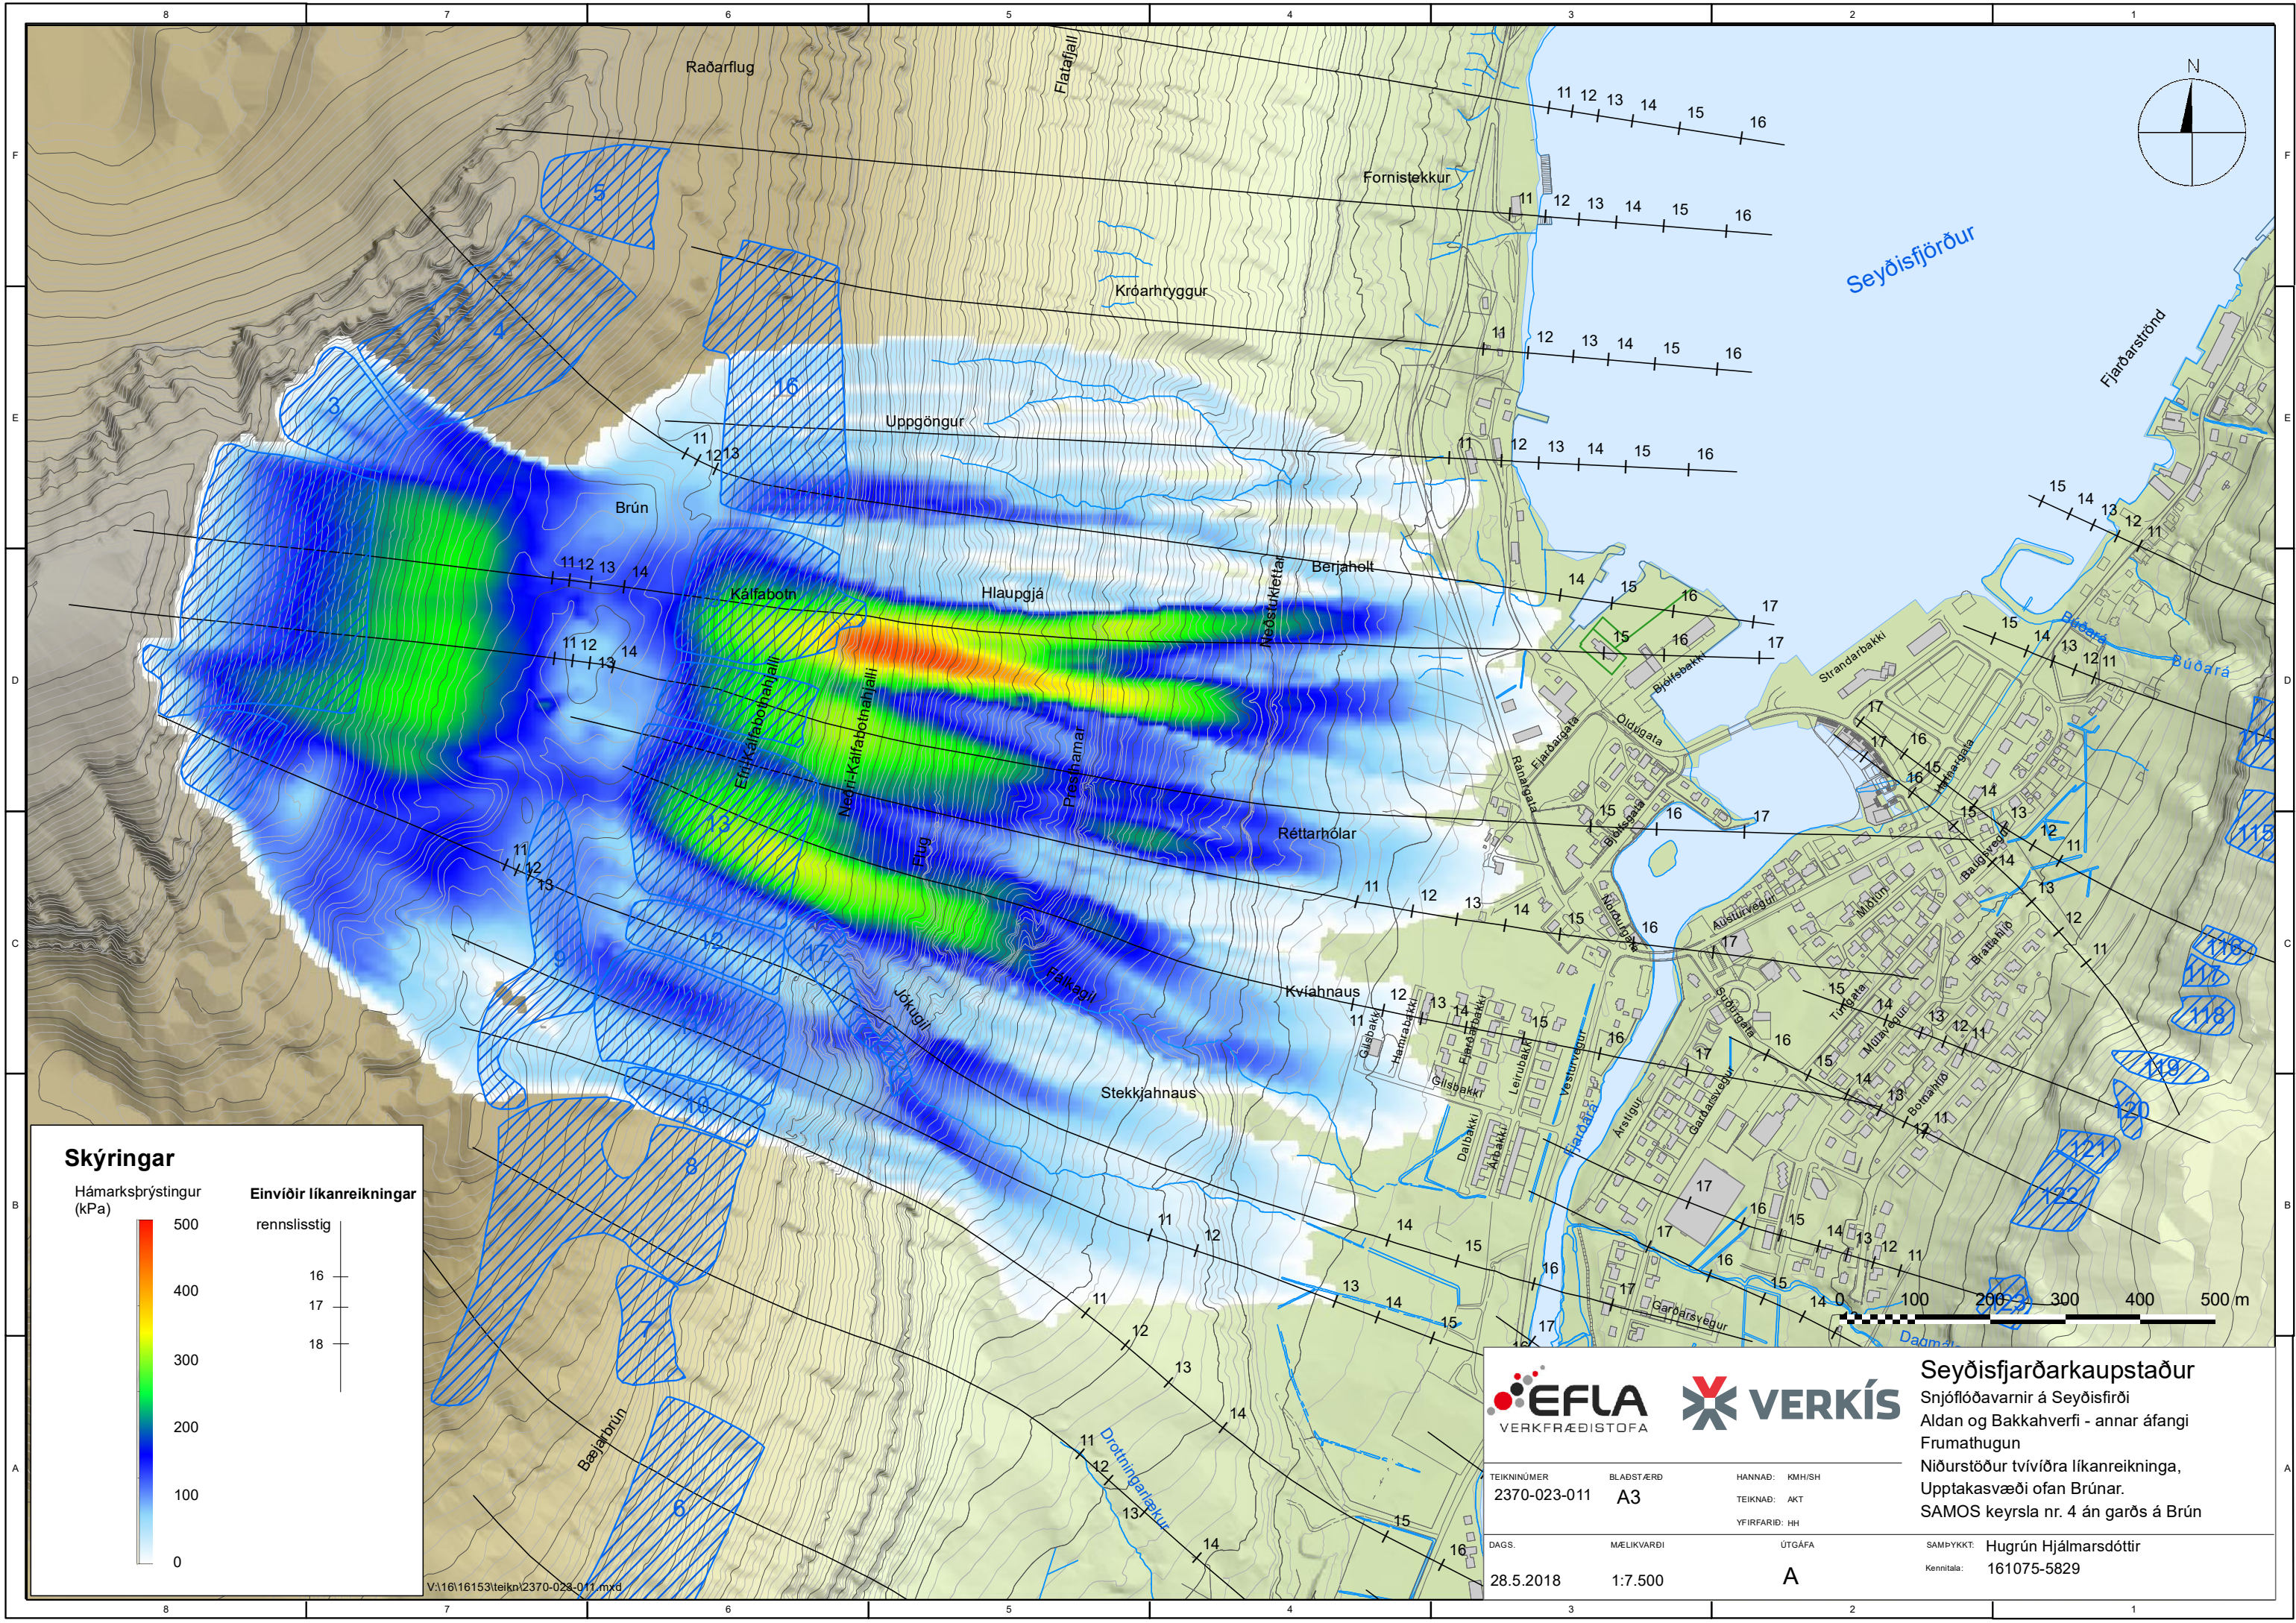
TEIKNINUMER  
2370-023-011

Niðurstöður tvívíðra líkanreikninga,  
Uprttaksvæði ofan Brúnar.  
SAMOS keyrsla nr. 4 án garðs á Brún

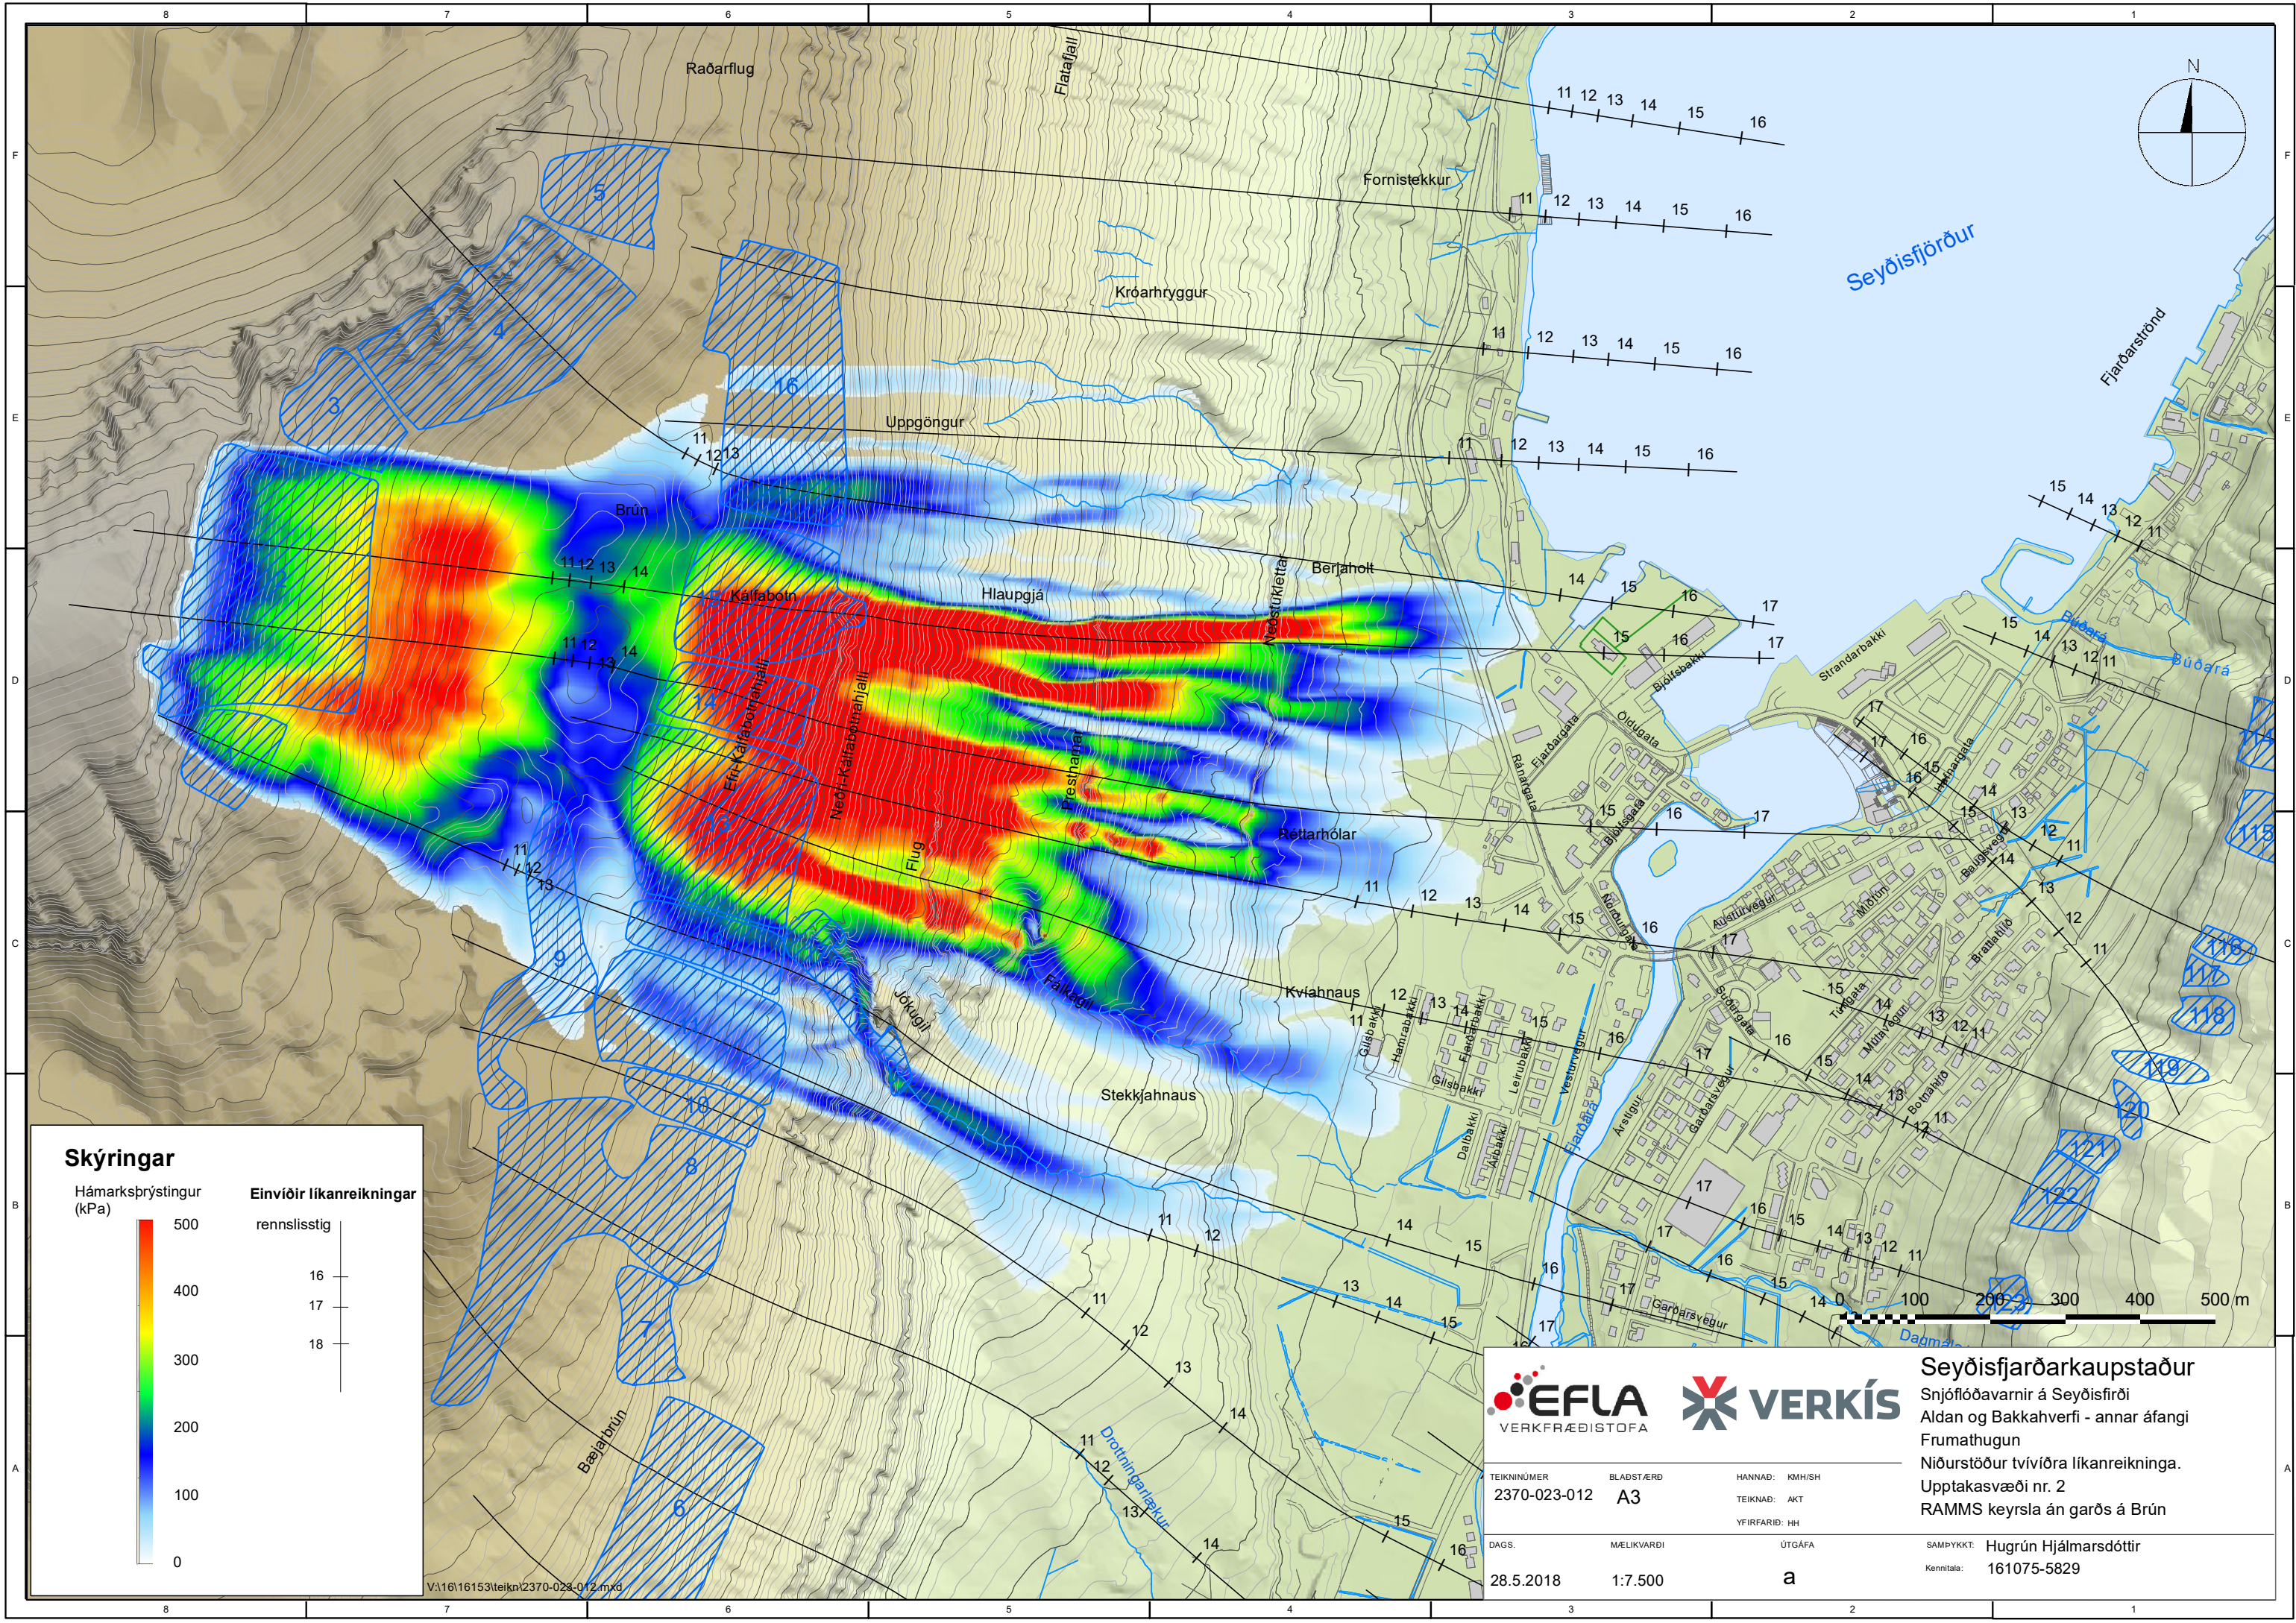
<b>Seyðisfjarðarkaupstaður</b> Snjóflóðavarnir á Seyðisfirði Aldan og Bakkahverfi - annar áfangi Frumathugun Niðurstöður tvívíðra líkanreikninga. Uprttaksvæði nr. 2 RAMMS keyrsla án garðs á Brún	
TEIKNINUMER	BLADSTÆRD	HANNAD:	KMH/SH	TEIKNAD:	AKT
2370-023-012	A3	YFIRFARID:	HH		
DAGS.	MÆLIKVARDI	ÚTGÁFA	SAMPYKKT:	Hugrún Hjálmarssóttir	
28.5.2018	1:7.500	a	Kennitala:	161075-5829
