**Seyðisfjarðarkaupstaður**  
 Snjóflóðavarnir á Seyðisfirði  
 Aldan og Bakkahverfi - annar áfangi  
 Frumathugun

Grunnmynd varnargarða  
 Yfirlit  
 SAMÞYKKT: Hugrún Hjálmarsdóttir  
 Kennitala: 161075-5829

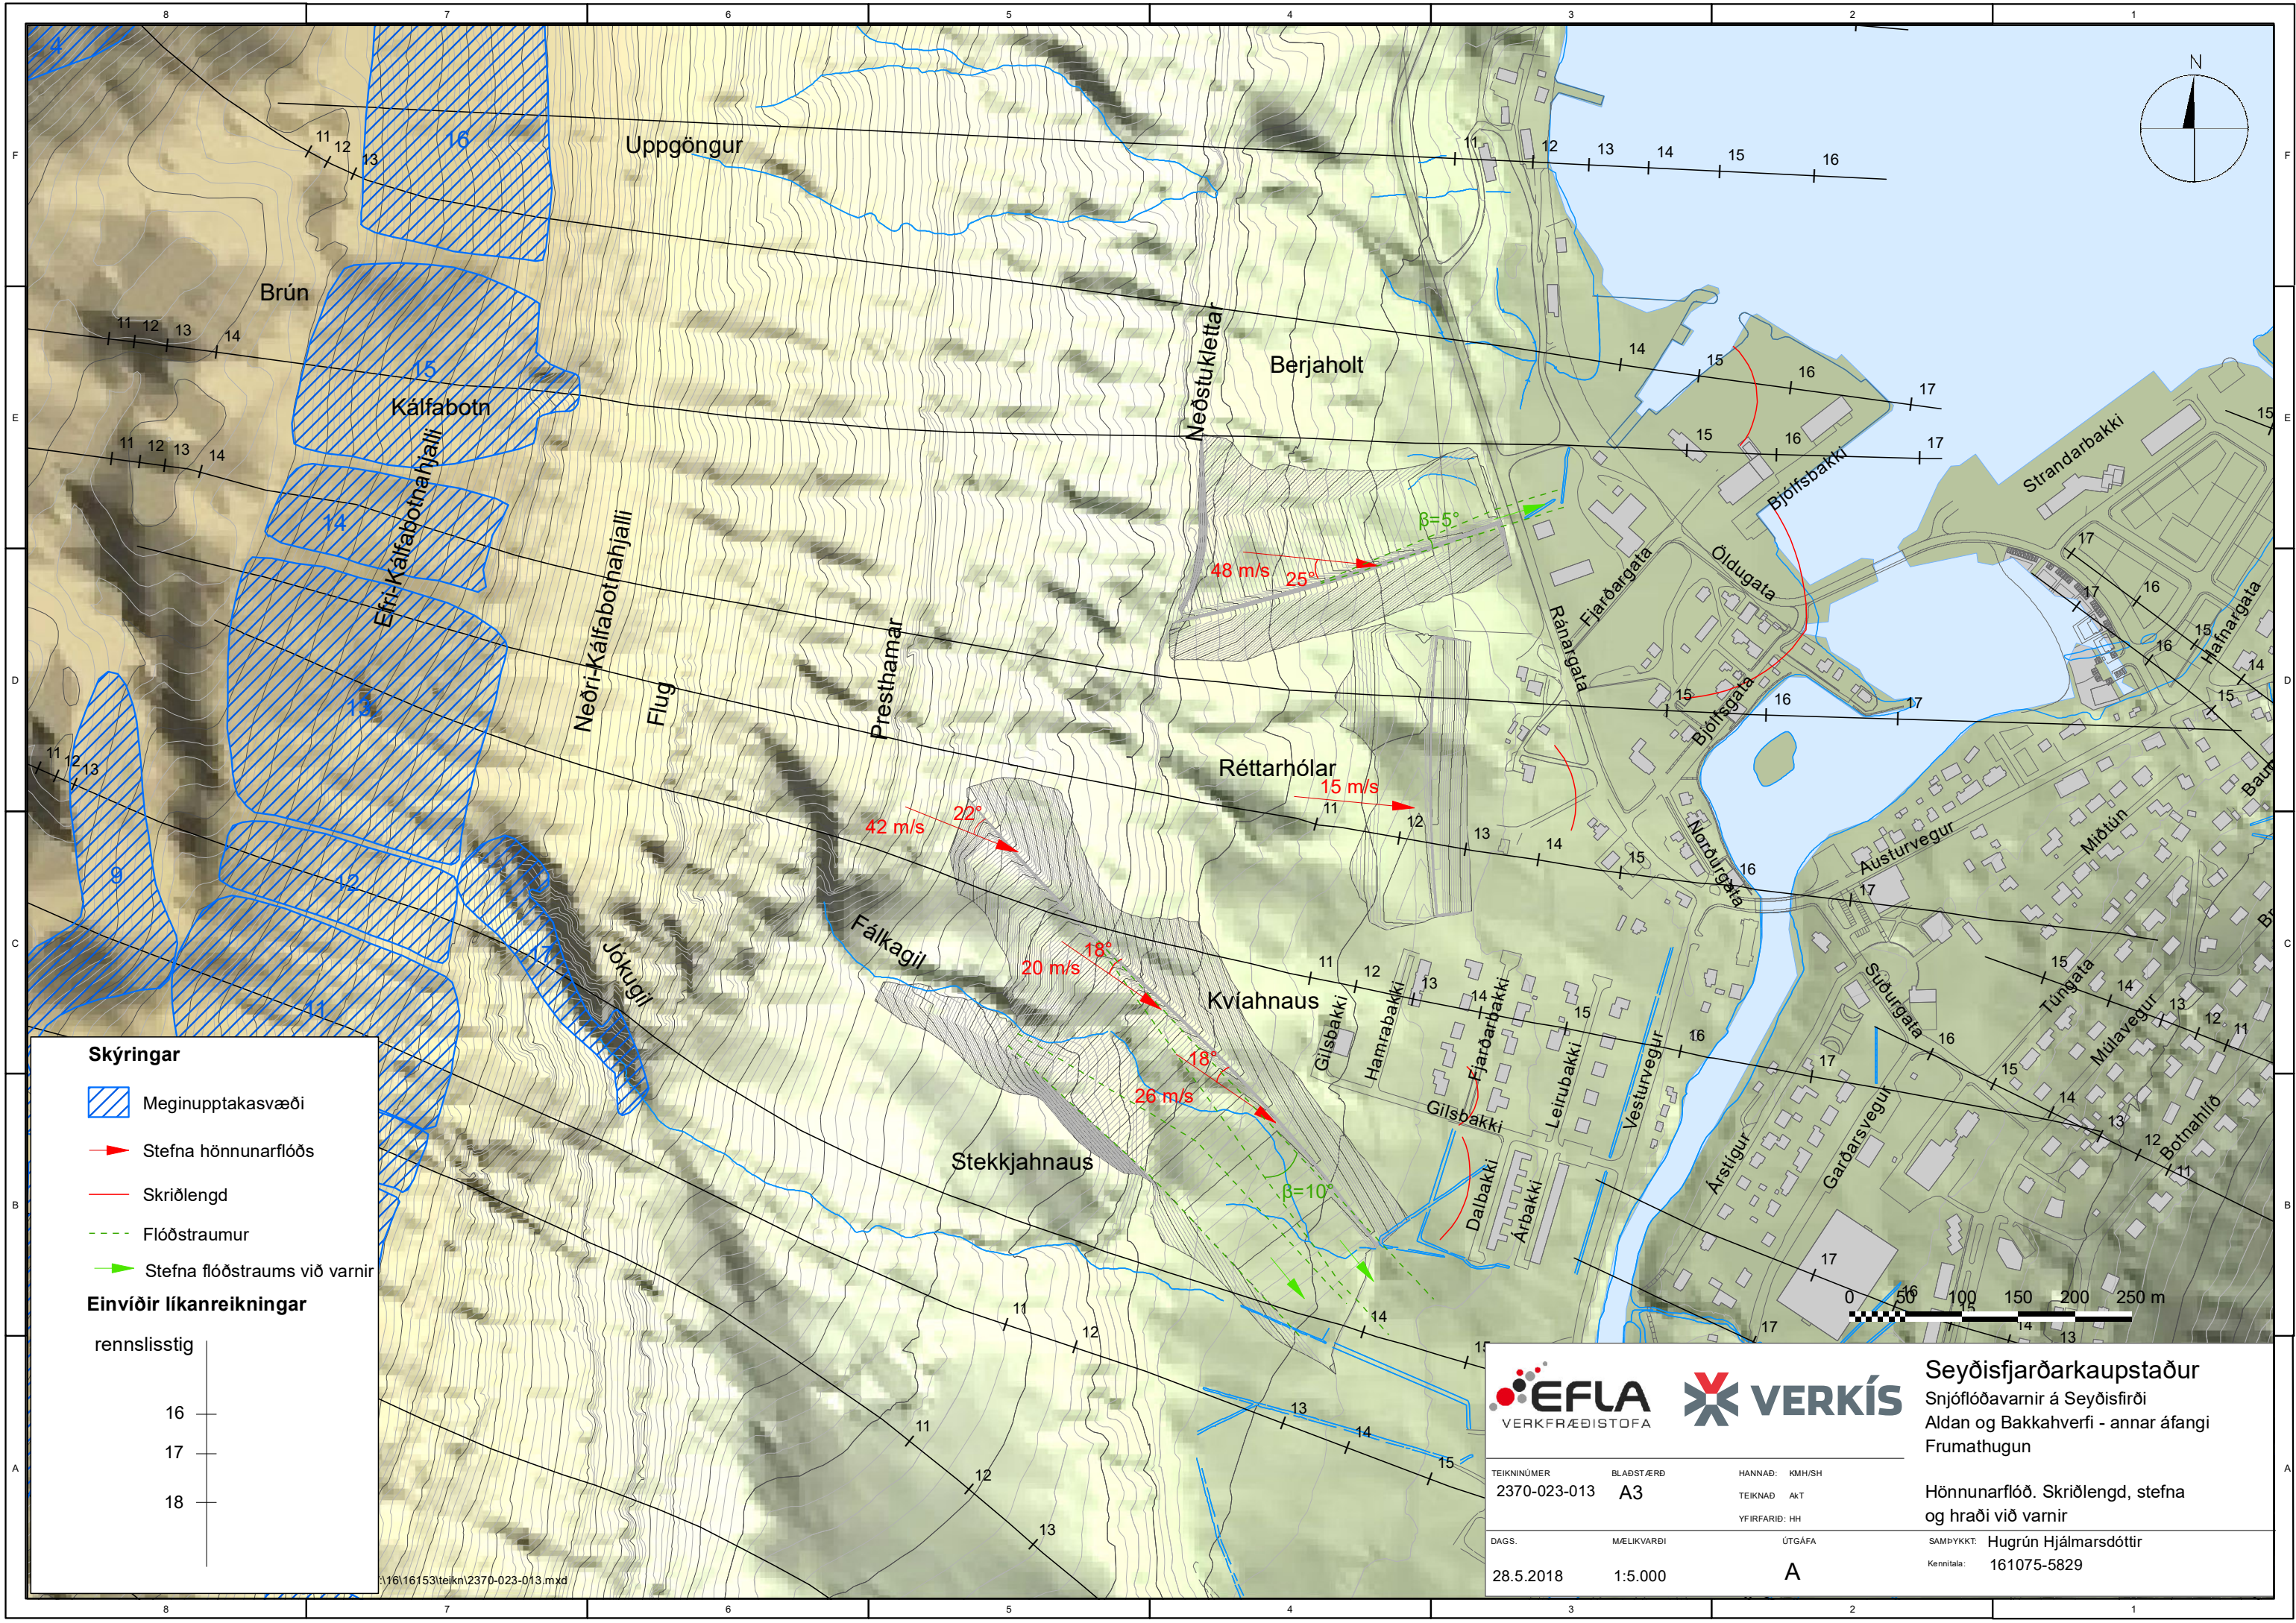
TEIKNNÚMÉR	BLADSTÆRÐ	HANNAÐ: KMH/SH
2370-023-013	A3	TEIKNAD AKT
DAGS.	MÆLIKVARÐI	ÚTGÁFA
28.5.2018	1:5.000	A

Hönnunarflóð. Skriðlengd, stefna og hraði við varnir  
 SAMPYKKT: Hugrún Hjálmarsdóttir  
 Kennitala: 161075-5829

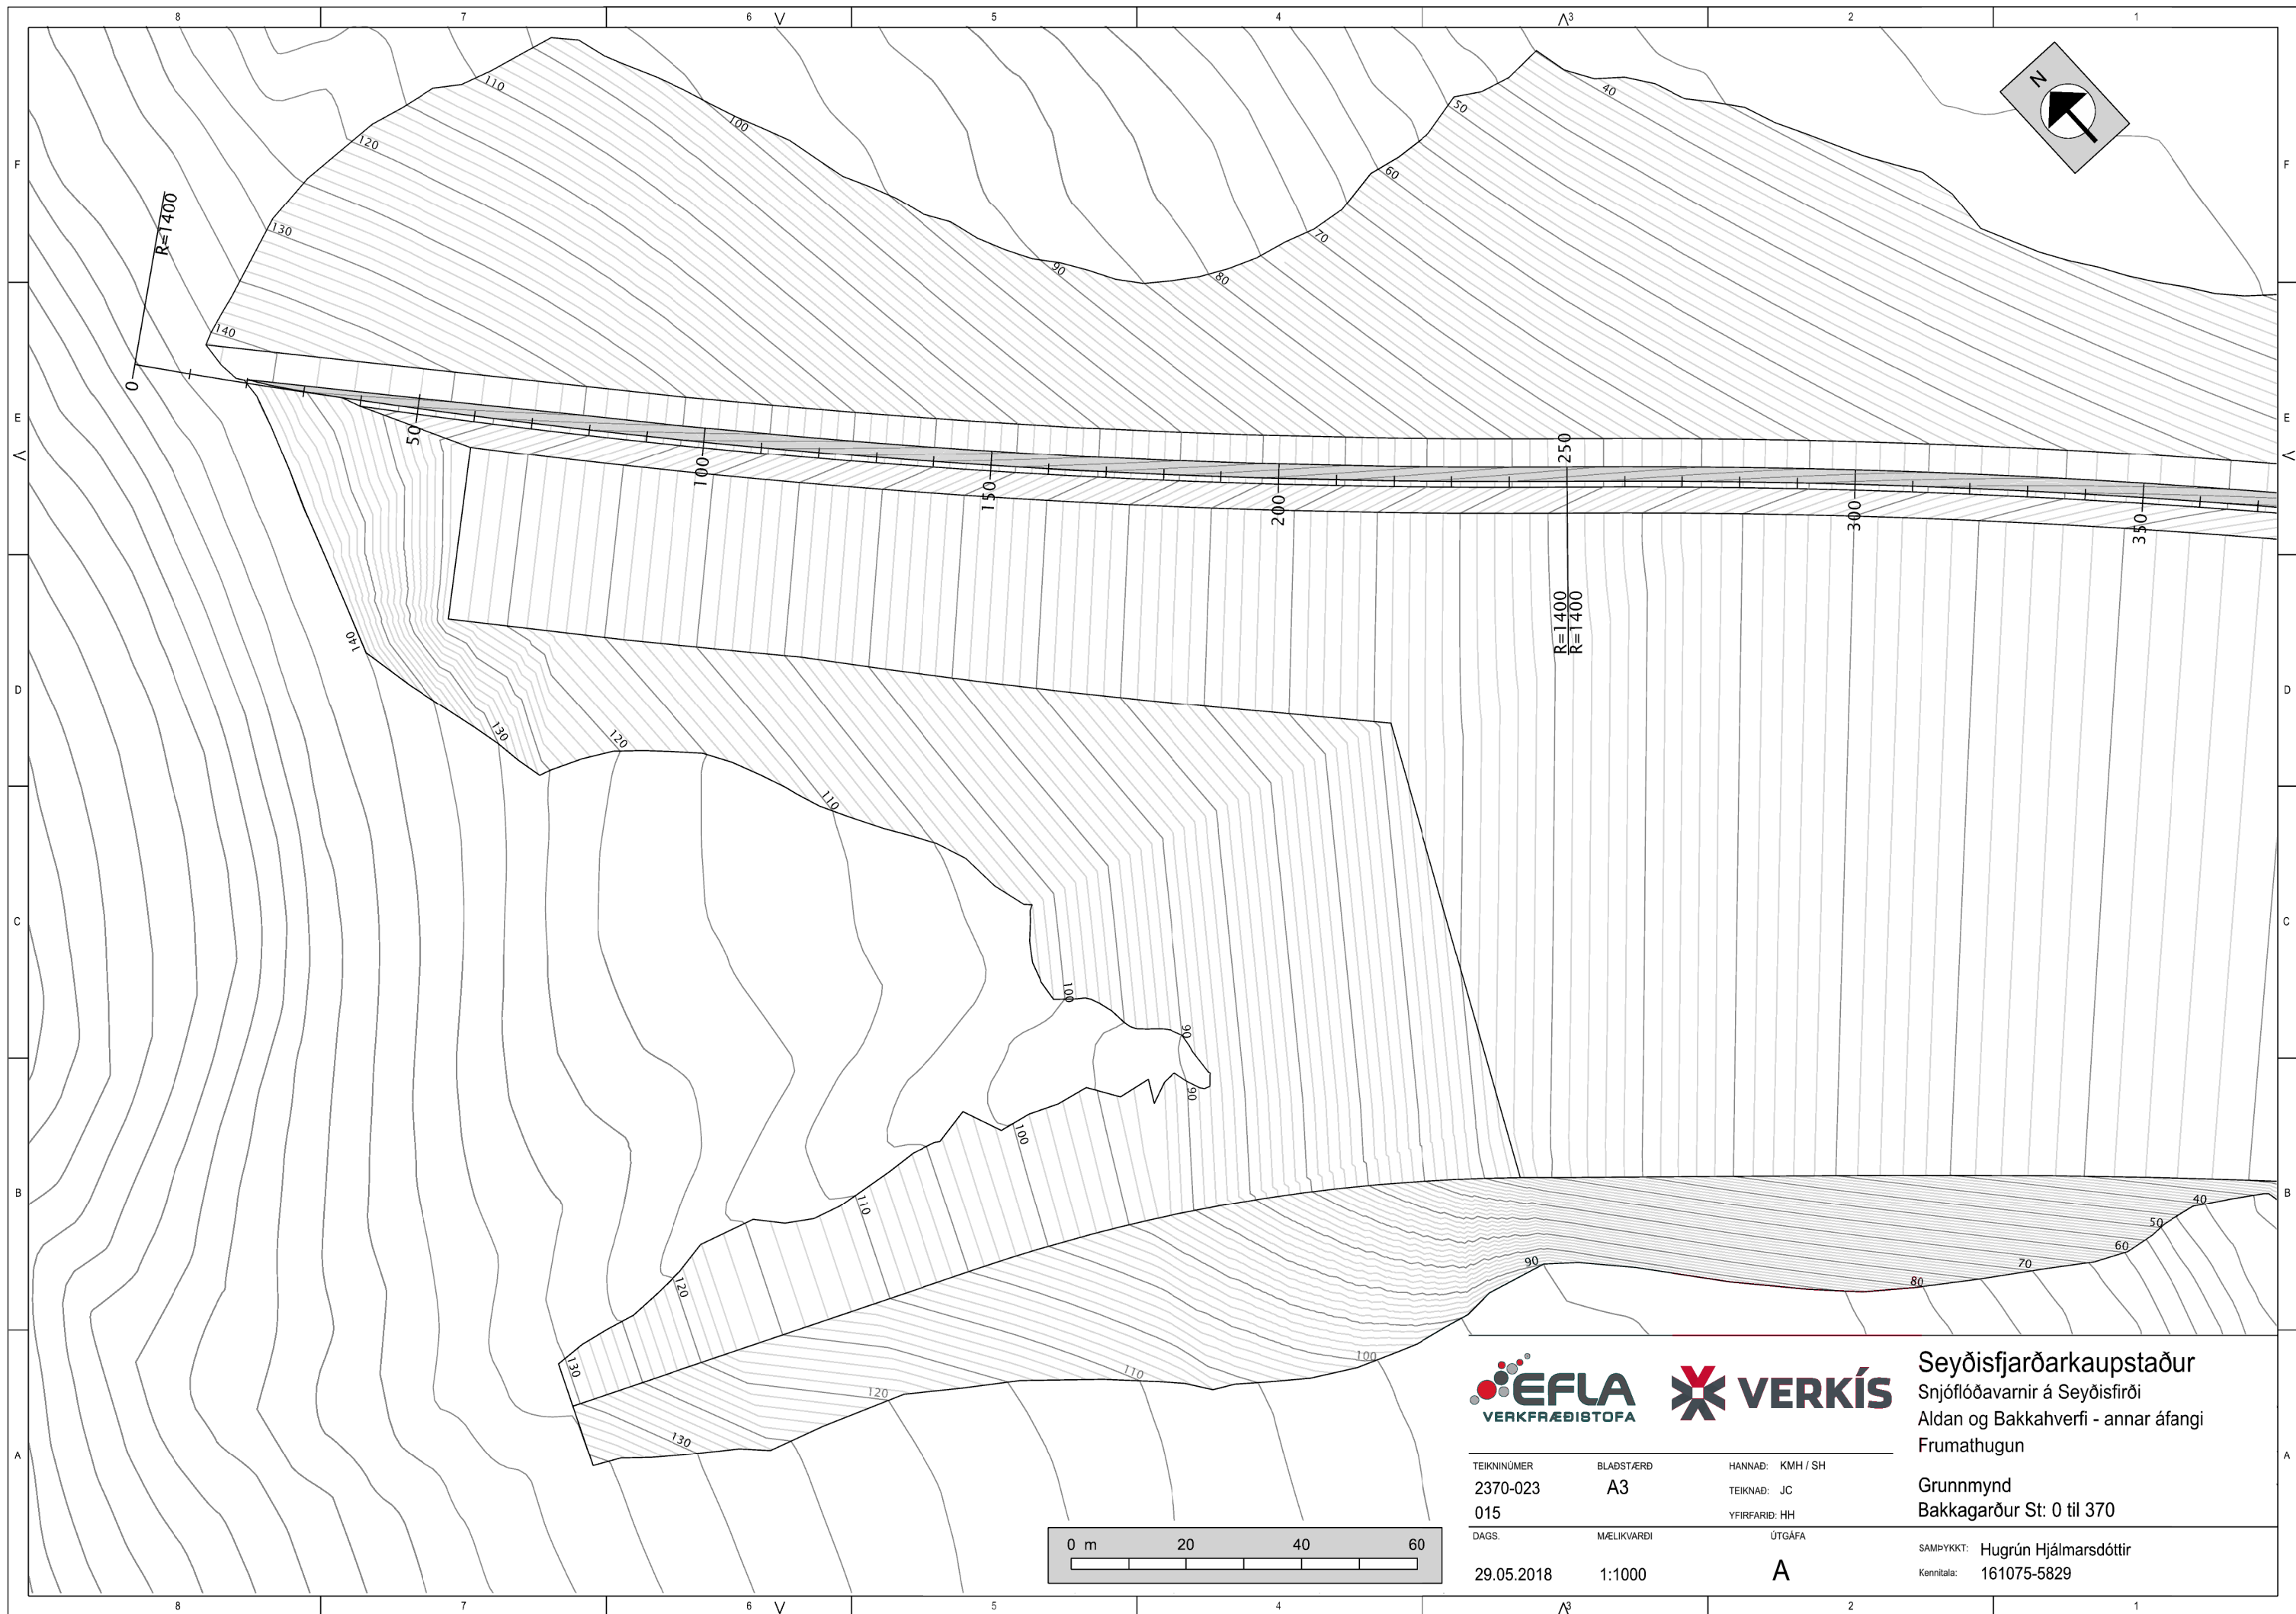
TEIKNINÚMÉR 2370-023 015	BLADSTÆRÐ A3	HANNAÐ: KMH / SH TEIKNAD: JC YFIRFARID: HH
DAGS. 29.05.2018	MÆLIKVARDI 1:1000	ÚTGÁFA A

Grunnmynd  
 Bakkagarður St: 0 til 370  
 SAMÞYKKT: Hugrún Hjálmarsdóttir  
 Kennitala: 161075-5829

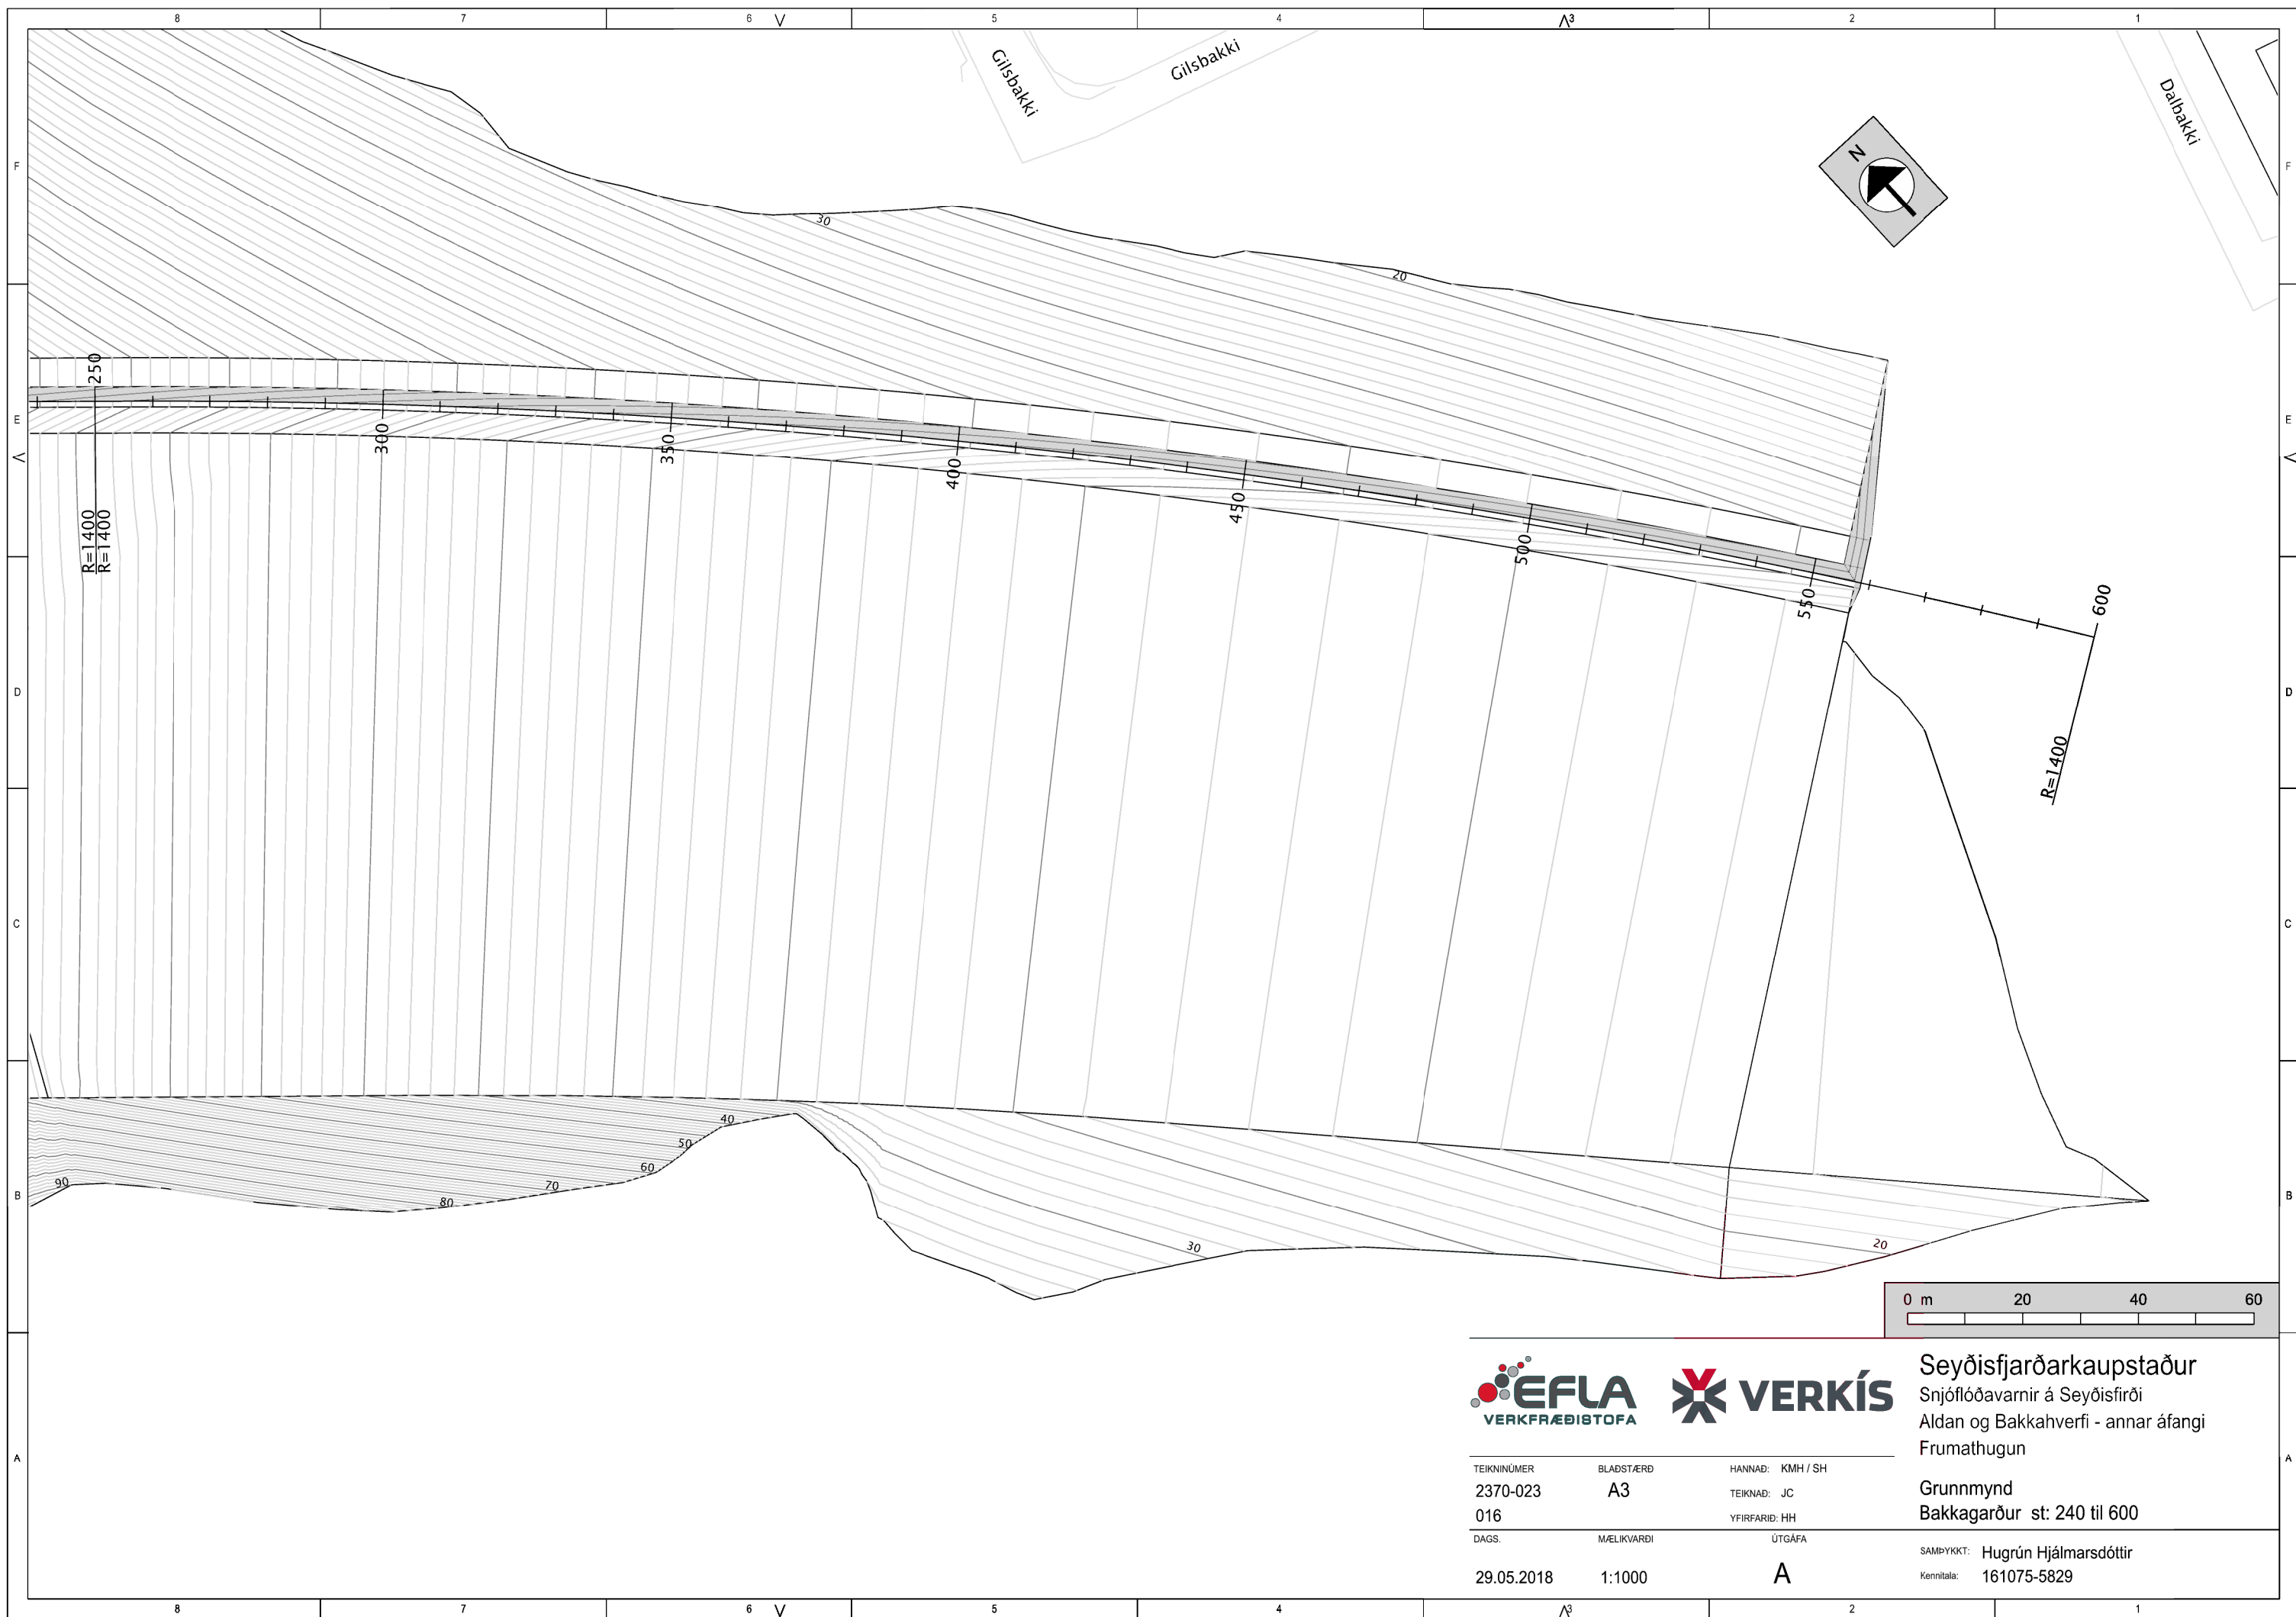
TEIKNINÚMÉR	BLADSTÆRD	HANNAD:
2370-023	A3	KMH / SH
016		TEIKNAD: JC
DAGS.	MÆLIKVARDI	YFIRFARID: HH
29.05.2018	1:1000	ÚTGÁFA
		A

Grunnmynd  
 Bakkagarður st: 240 til 600

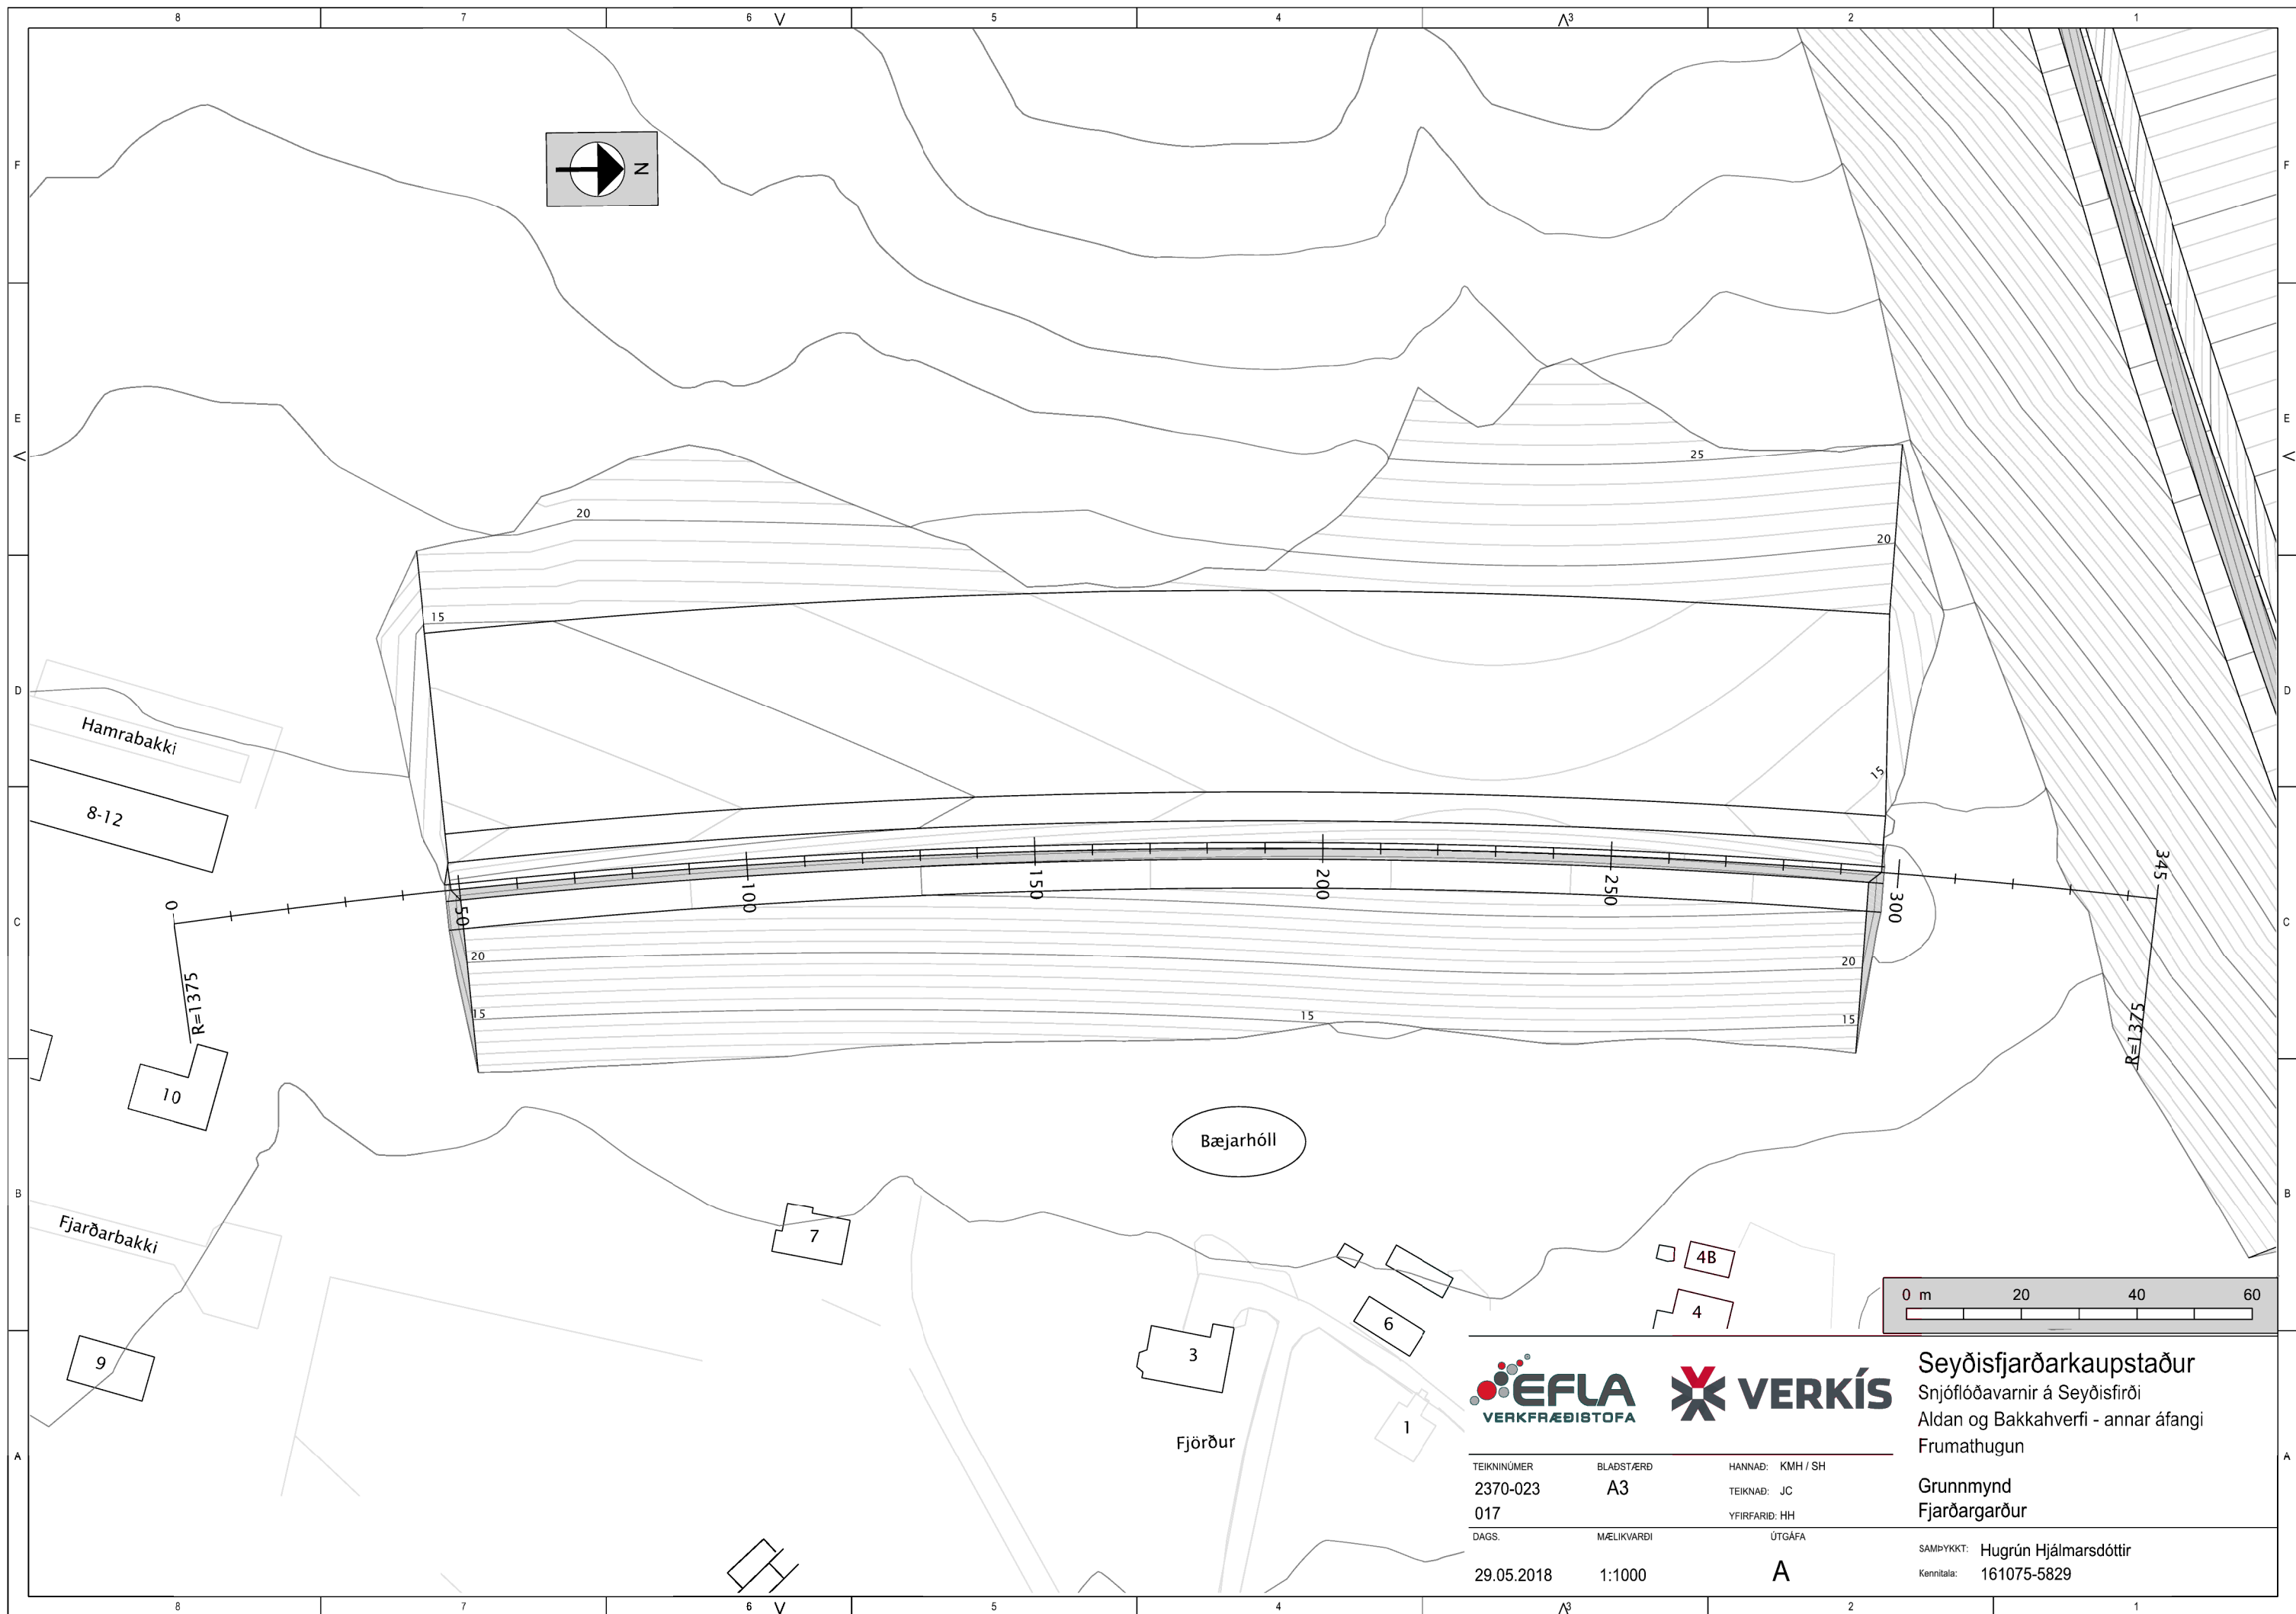
TEIKNINÚMÉR  
 2370-023  
 017  
 DAGS.  
 29.05.2018

Grunnmynd  
 Fjarðargarður

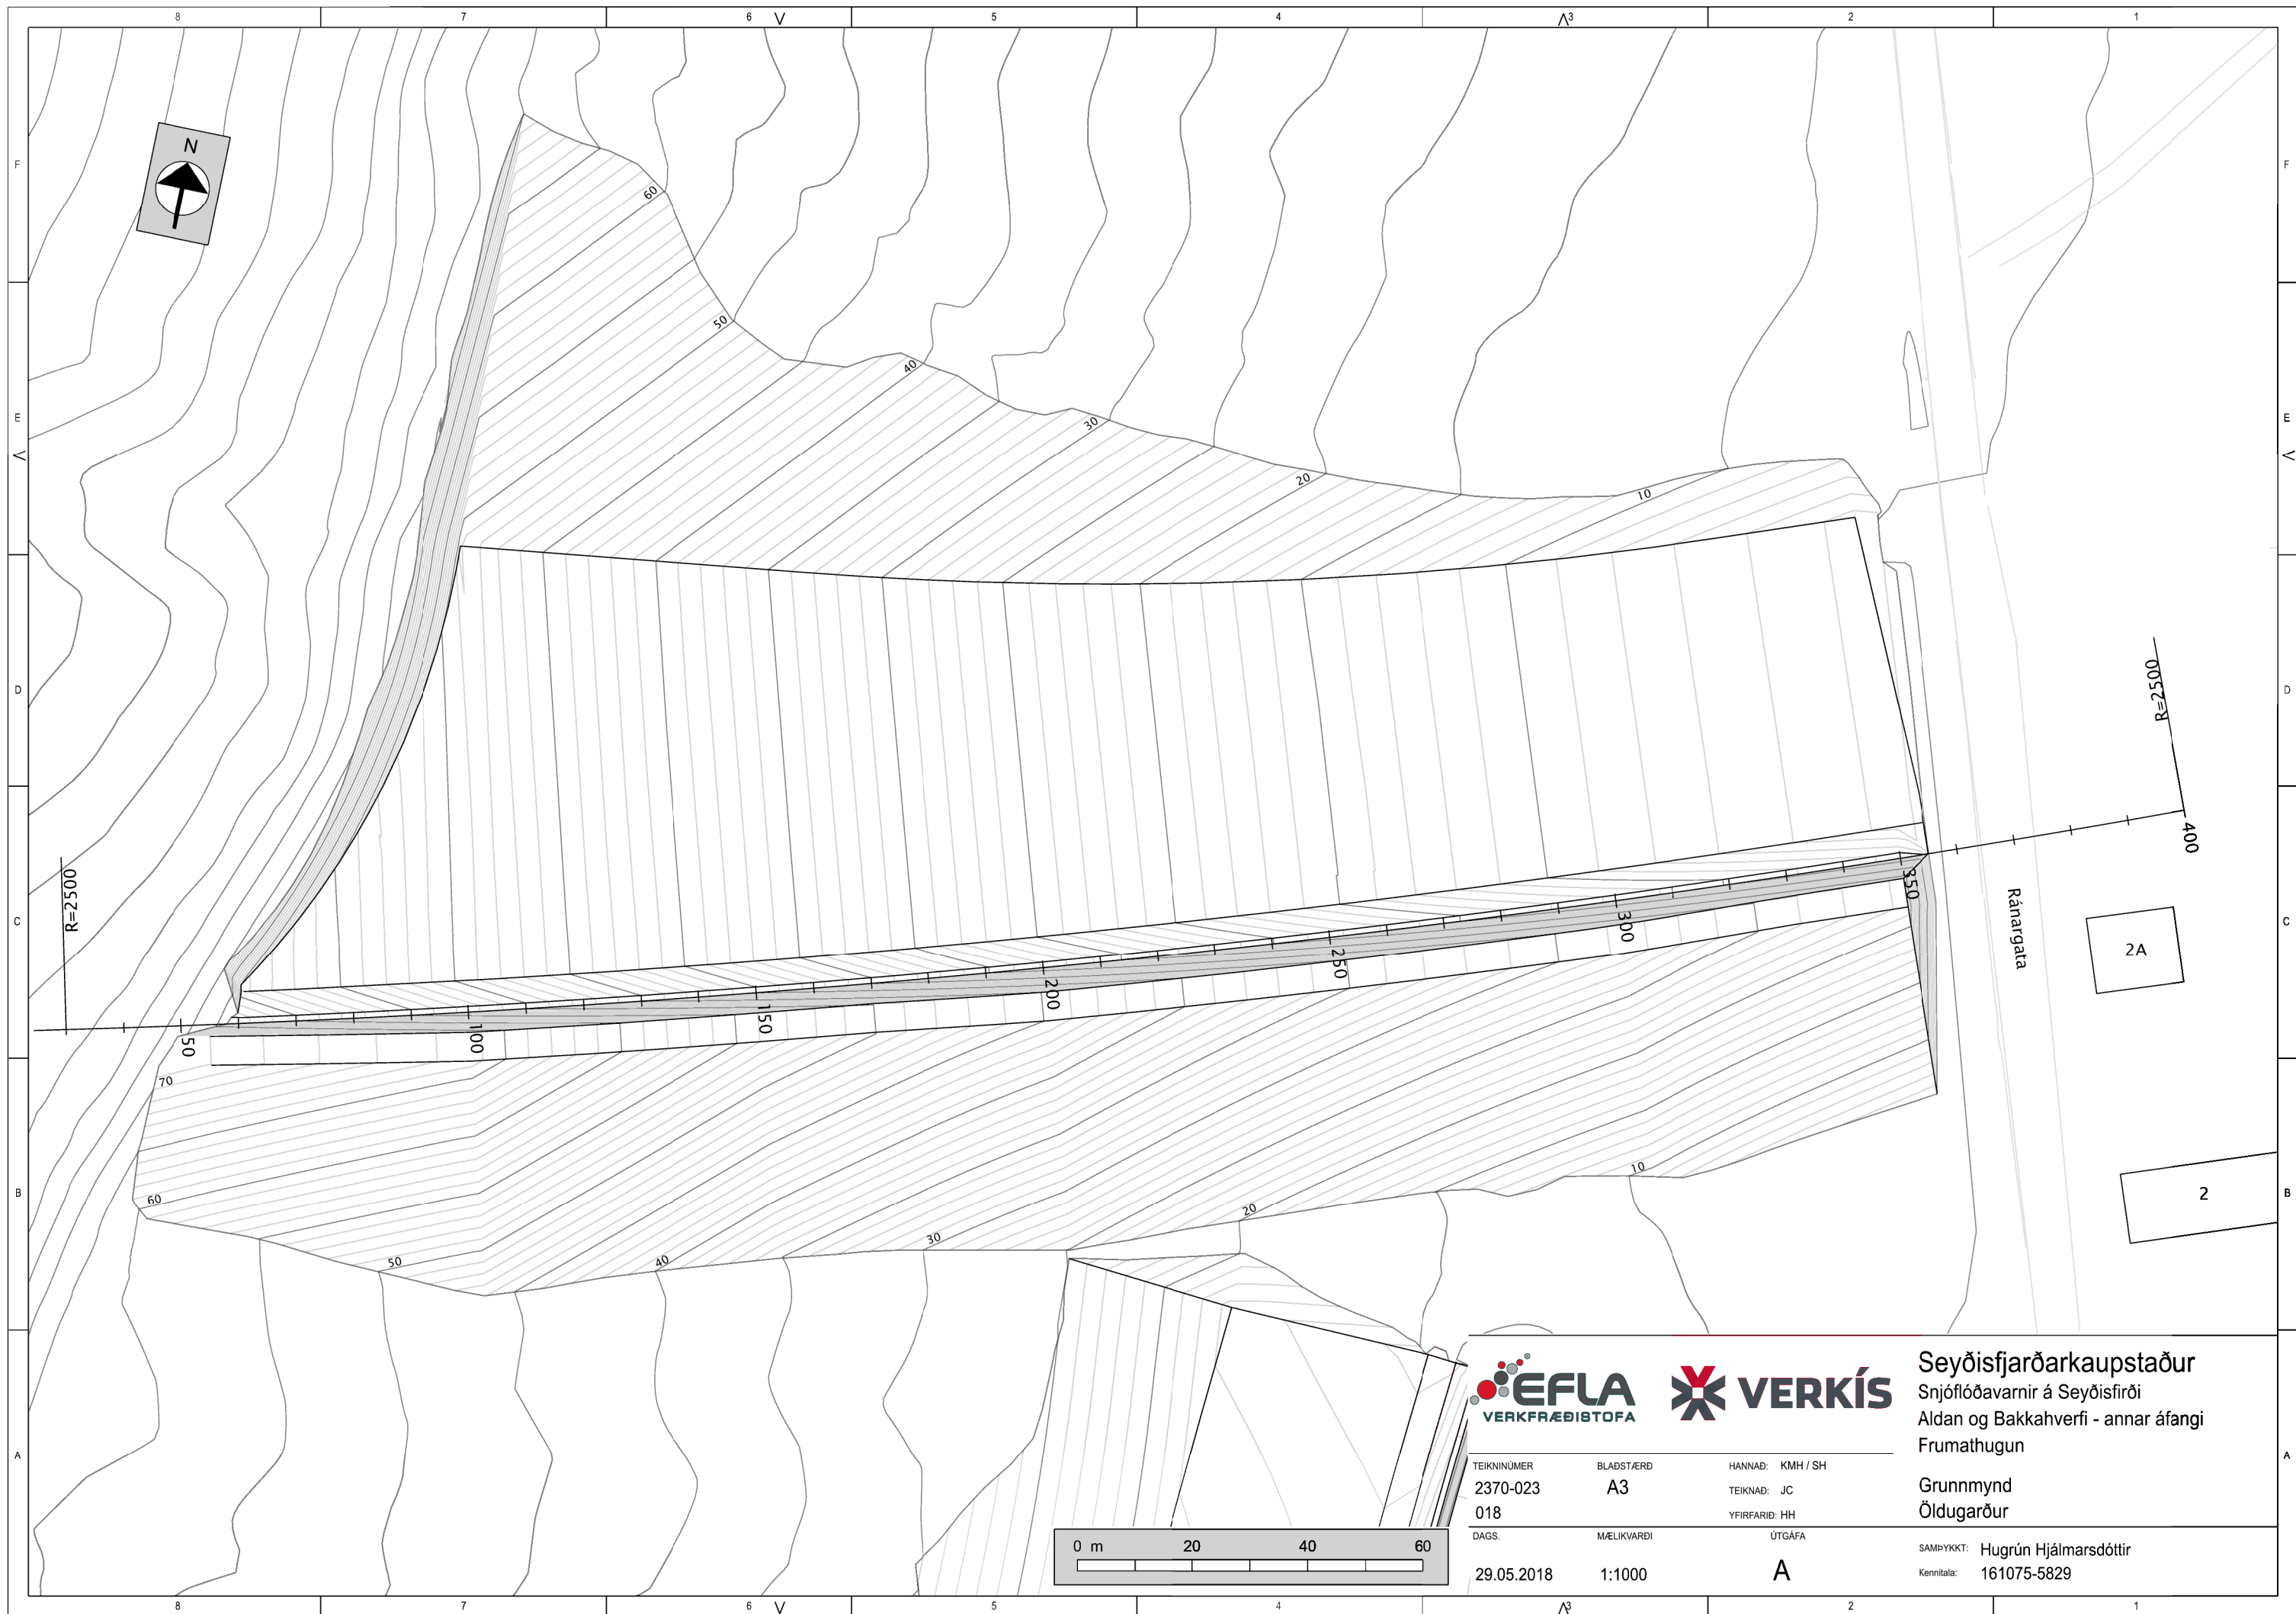
TEIKNINÚMÉR 2370-023 018	BLADSTÆRD A3	HANNAÐ: KMH / SH TEIKNAD: JC YFIRFARID: HH
DAGS. 29.05.2018	MJELIKVARDI 1:1000	ÚTGÁFA A

Grunnmynd  
 Öldugarður

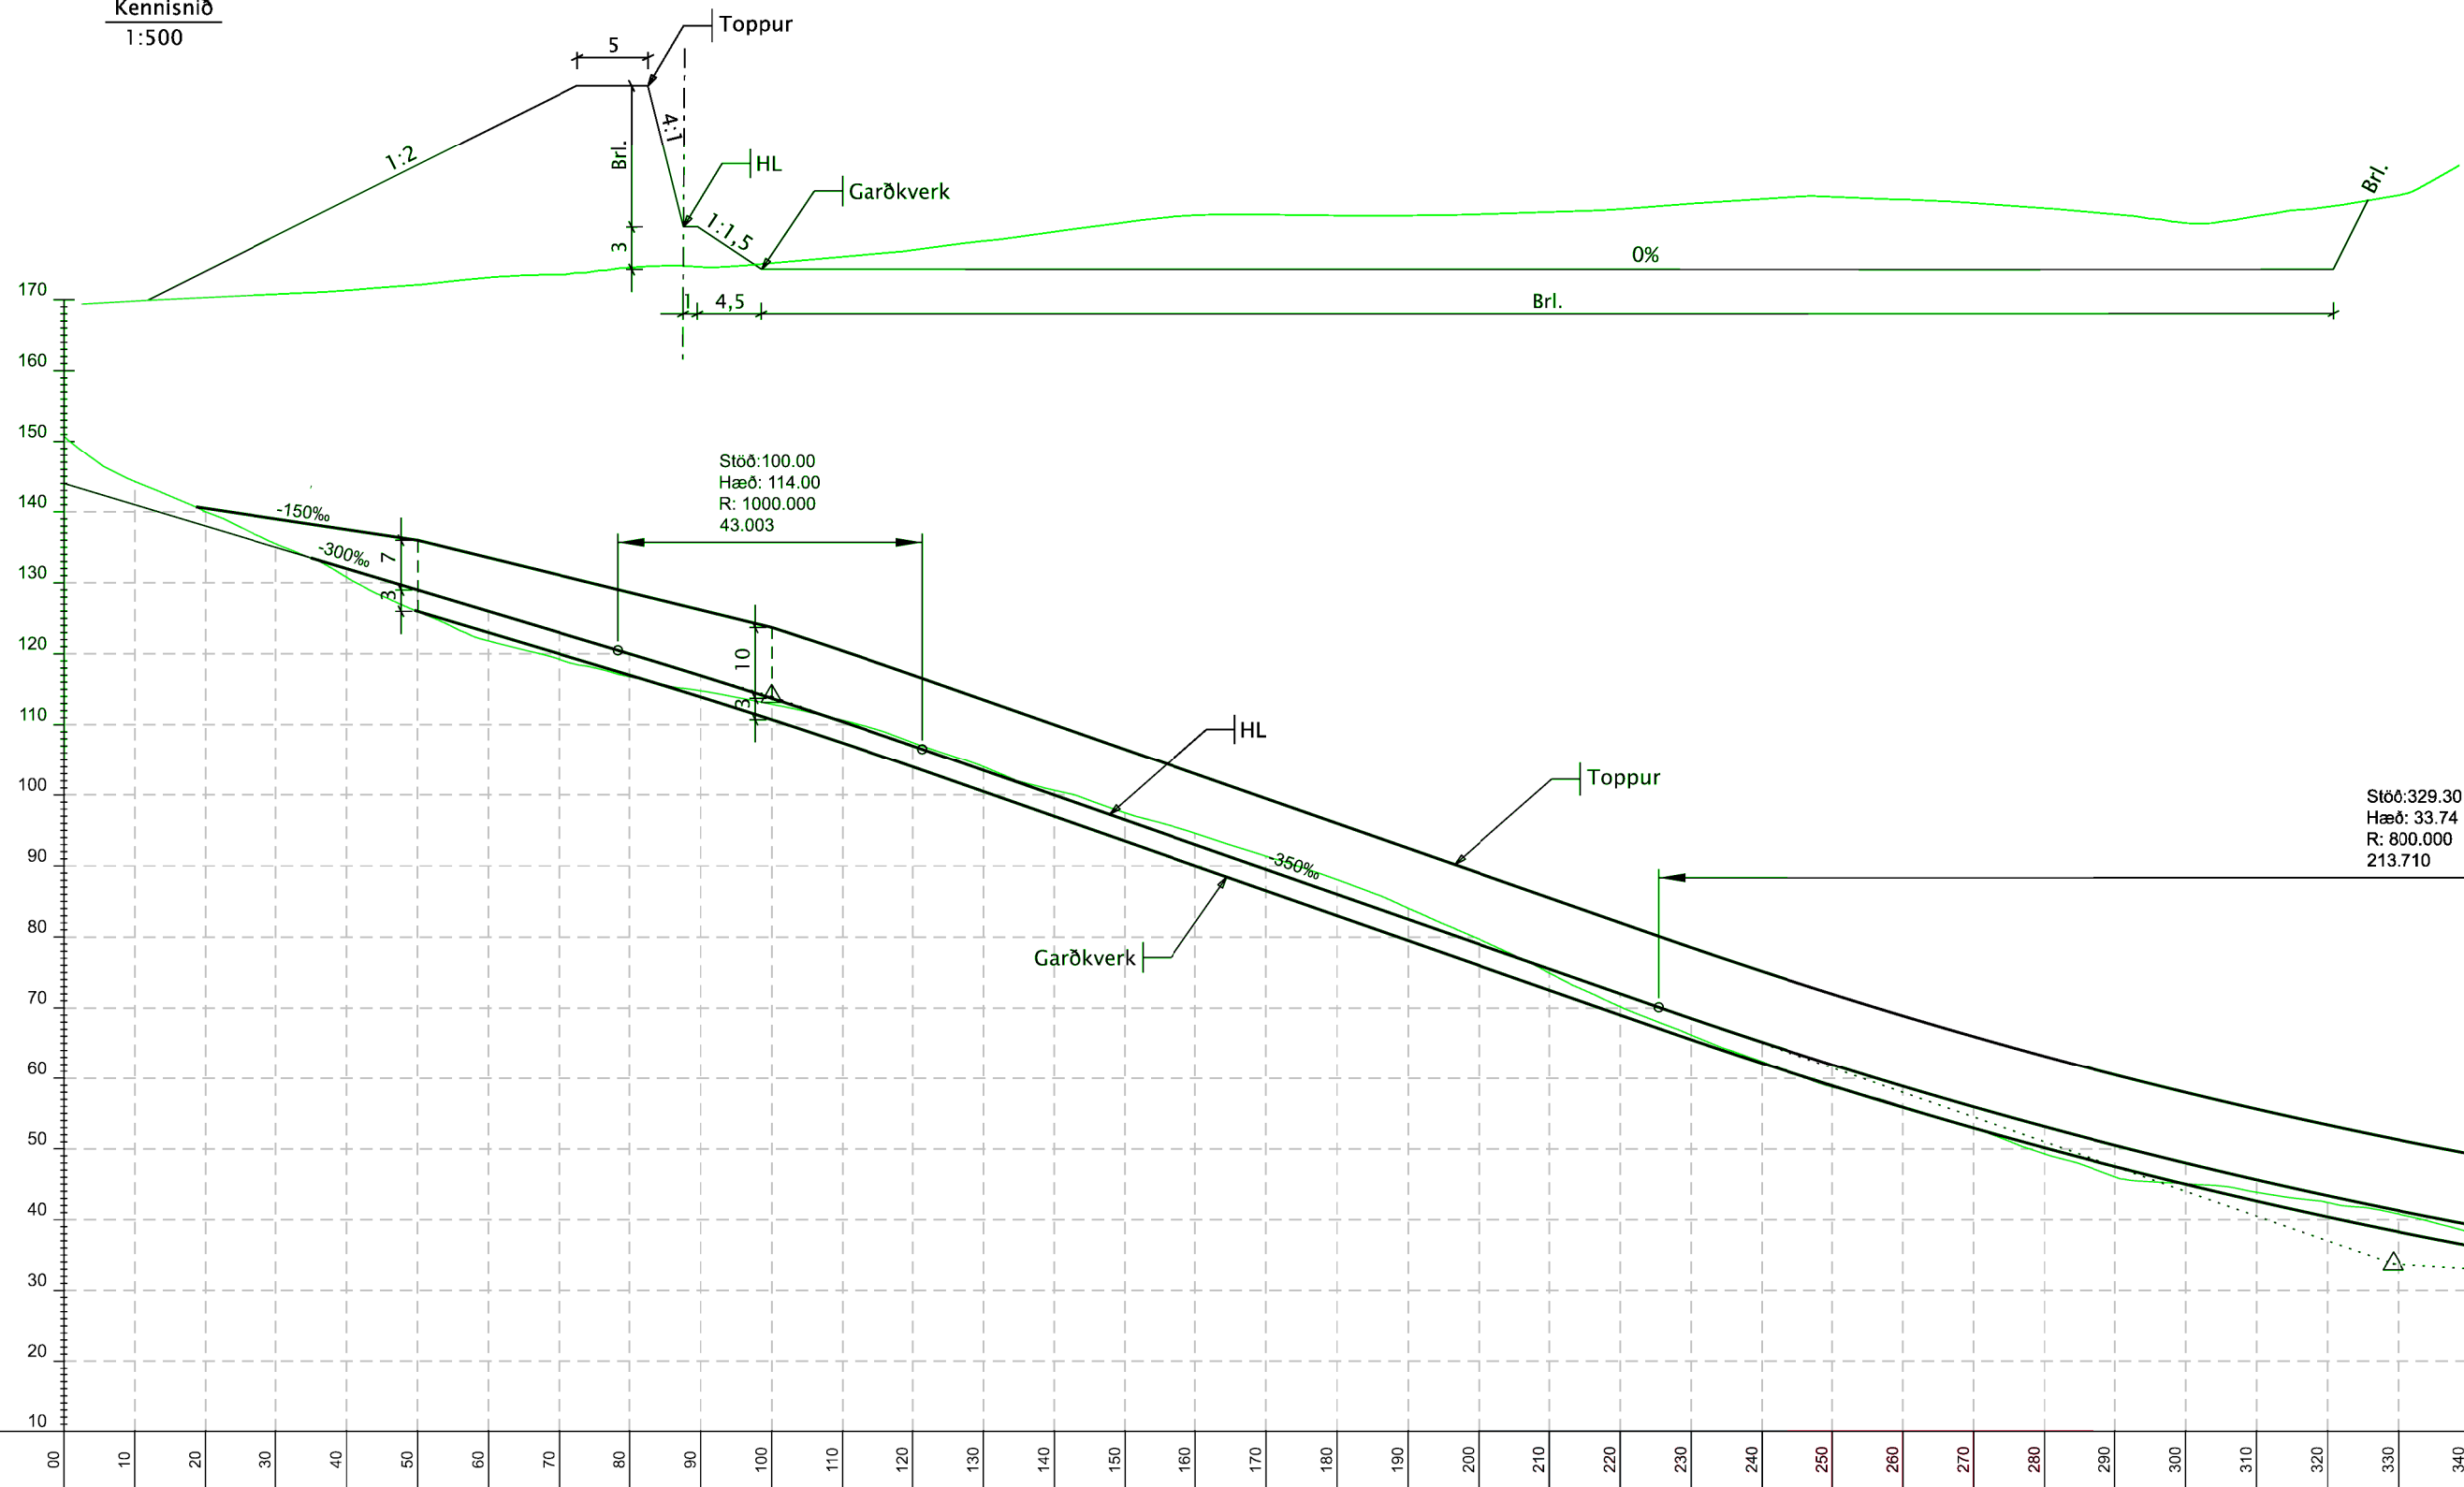
TEIKNINÚMÉR: 2370-023  
BLADSTÆRÐ: A3  
HANNAD: KMH / SH  
TEIKNAD: JC  
019  
YFIRFARID: HH  
DAGS: 29.05.2018  
MÆLIKVARDI: 1:1000 og 1:500  
ÚTGÁFA: A

Lang- og kennisnið  
Bakkagarður St: 0 til 340
