**Seyðisfjarðarkaupstaður**  
 Snjóflóðavarnir á Seyðisfirði  
 Aldan og Bakkahverfi - annar áfangi  
 Frumathugun

Grunnmynd varnargarða  
 Yfirlit  
 SAMÞYKKT: Hugrún Hjálmarsdóttir  
 Kennitala: 161075-5829

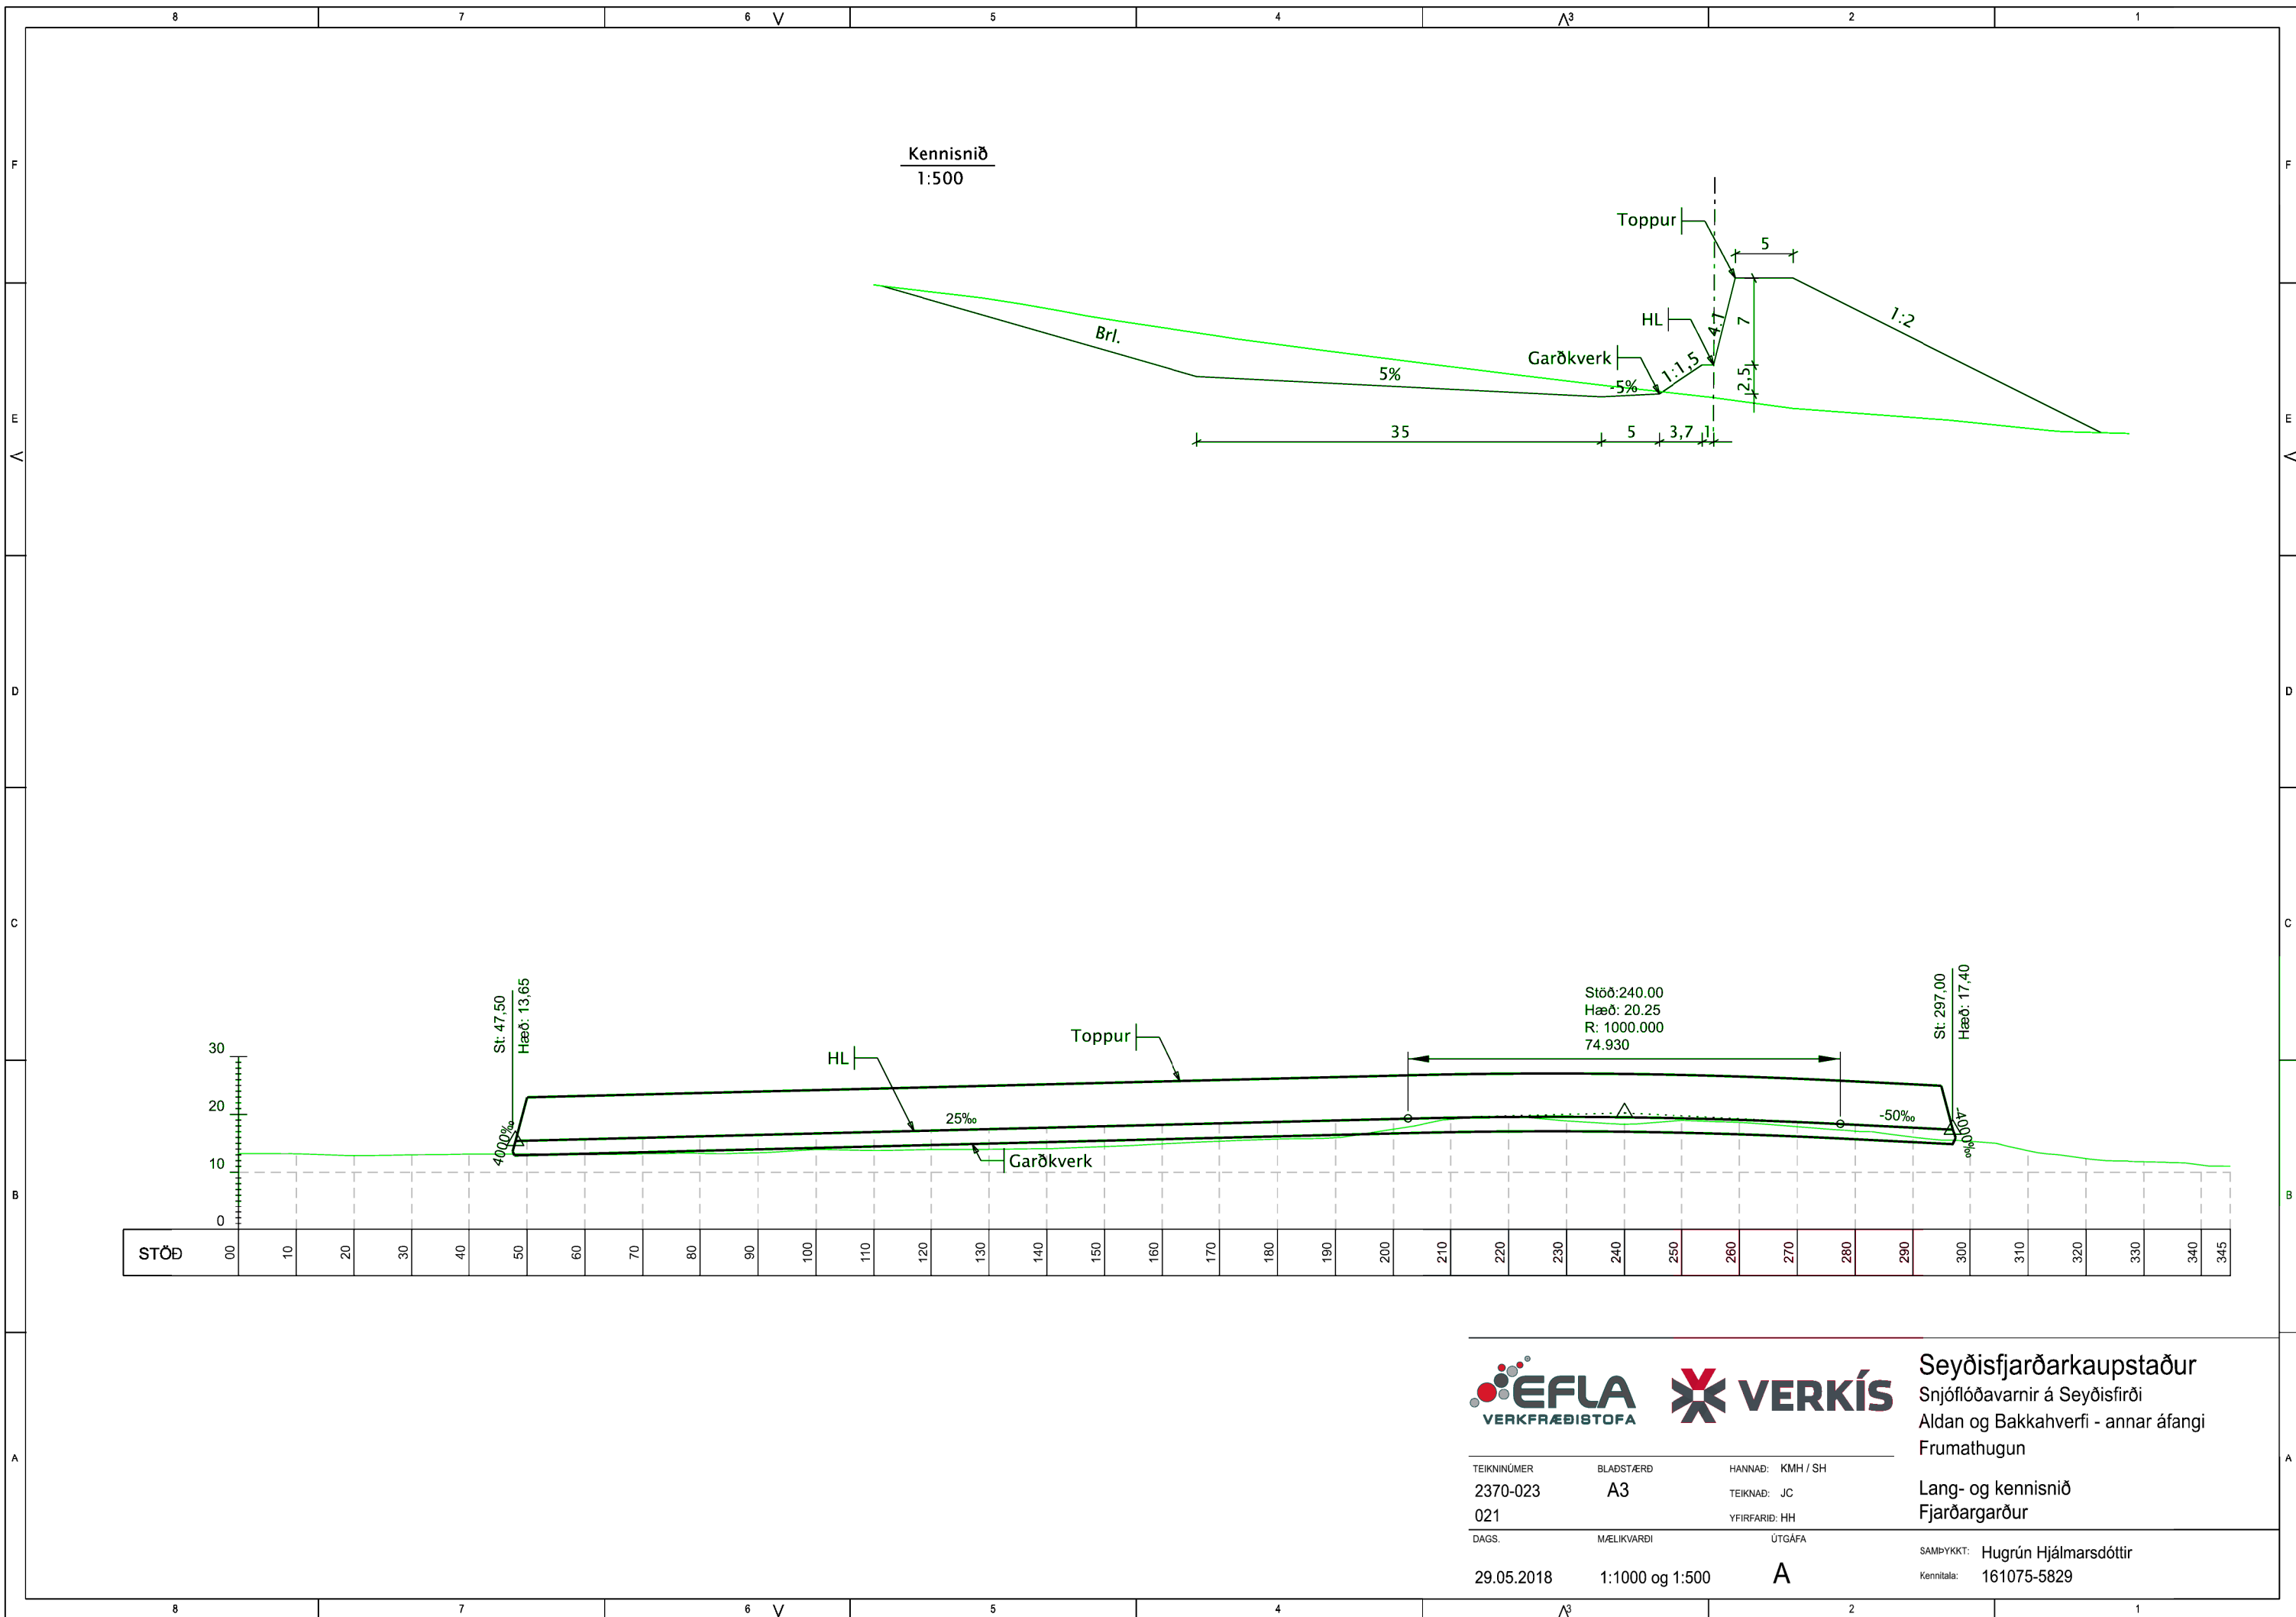
TEIKNINÚMUR	BLADSTÆRD	HANNAÐ: KMH / SH
2370-023	A3	TEIKNAD: JC
021		YFIRFARID: HH
DAGS.	MÆLIKVARDI	ÚTGÁFA
29.05.2018	1:1000 og 1:500	A

Lang- og kennisnið  
Fjarðargarður

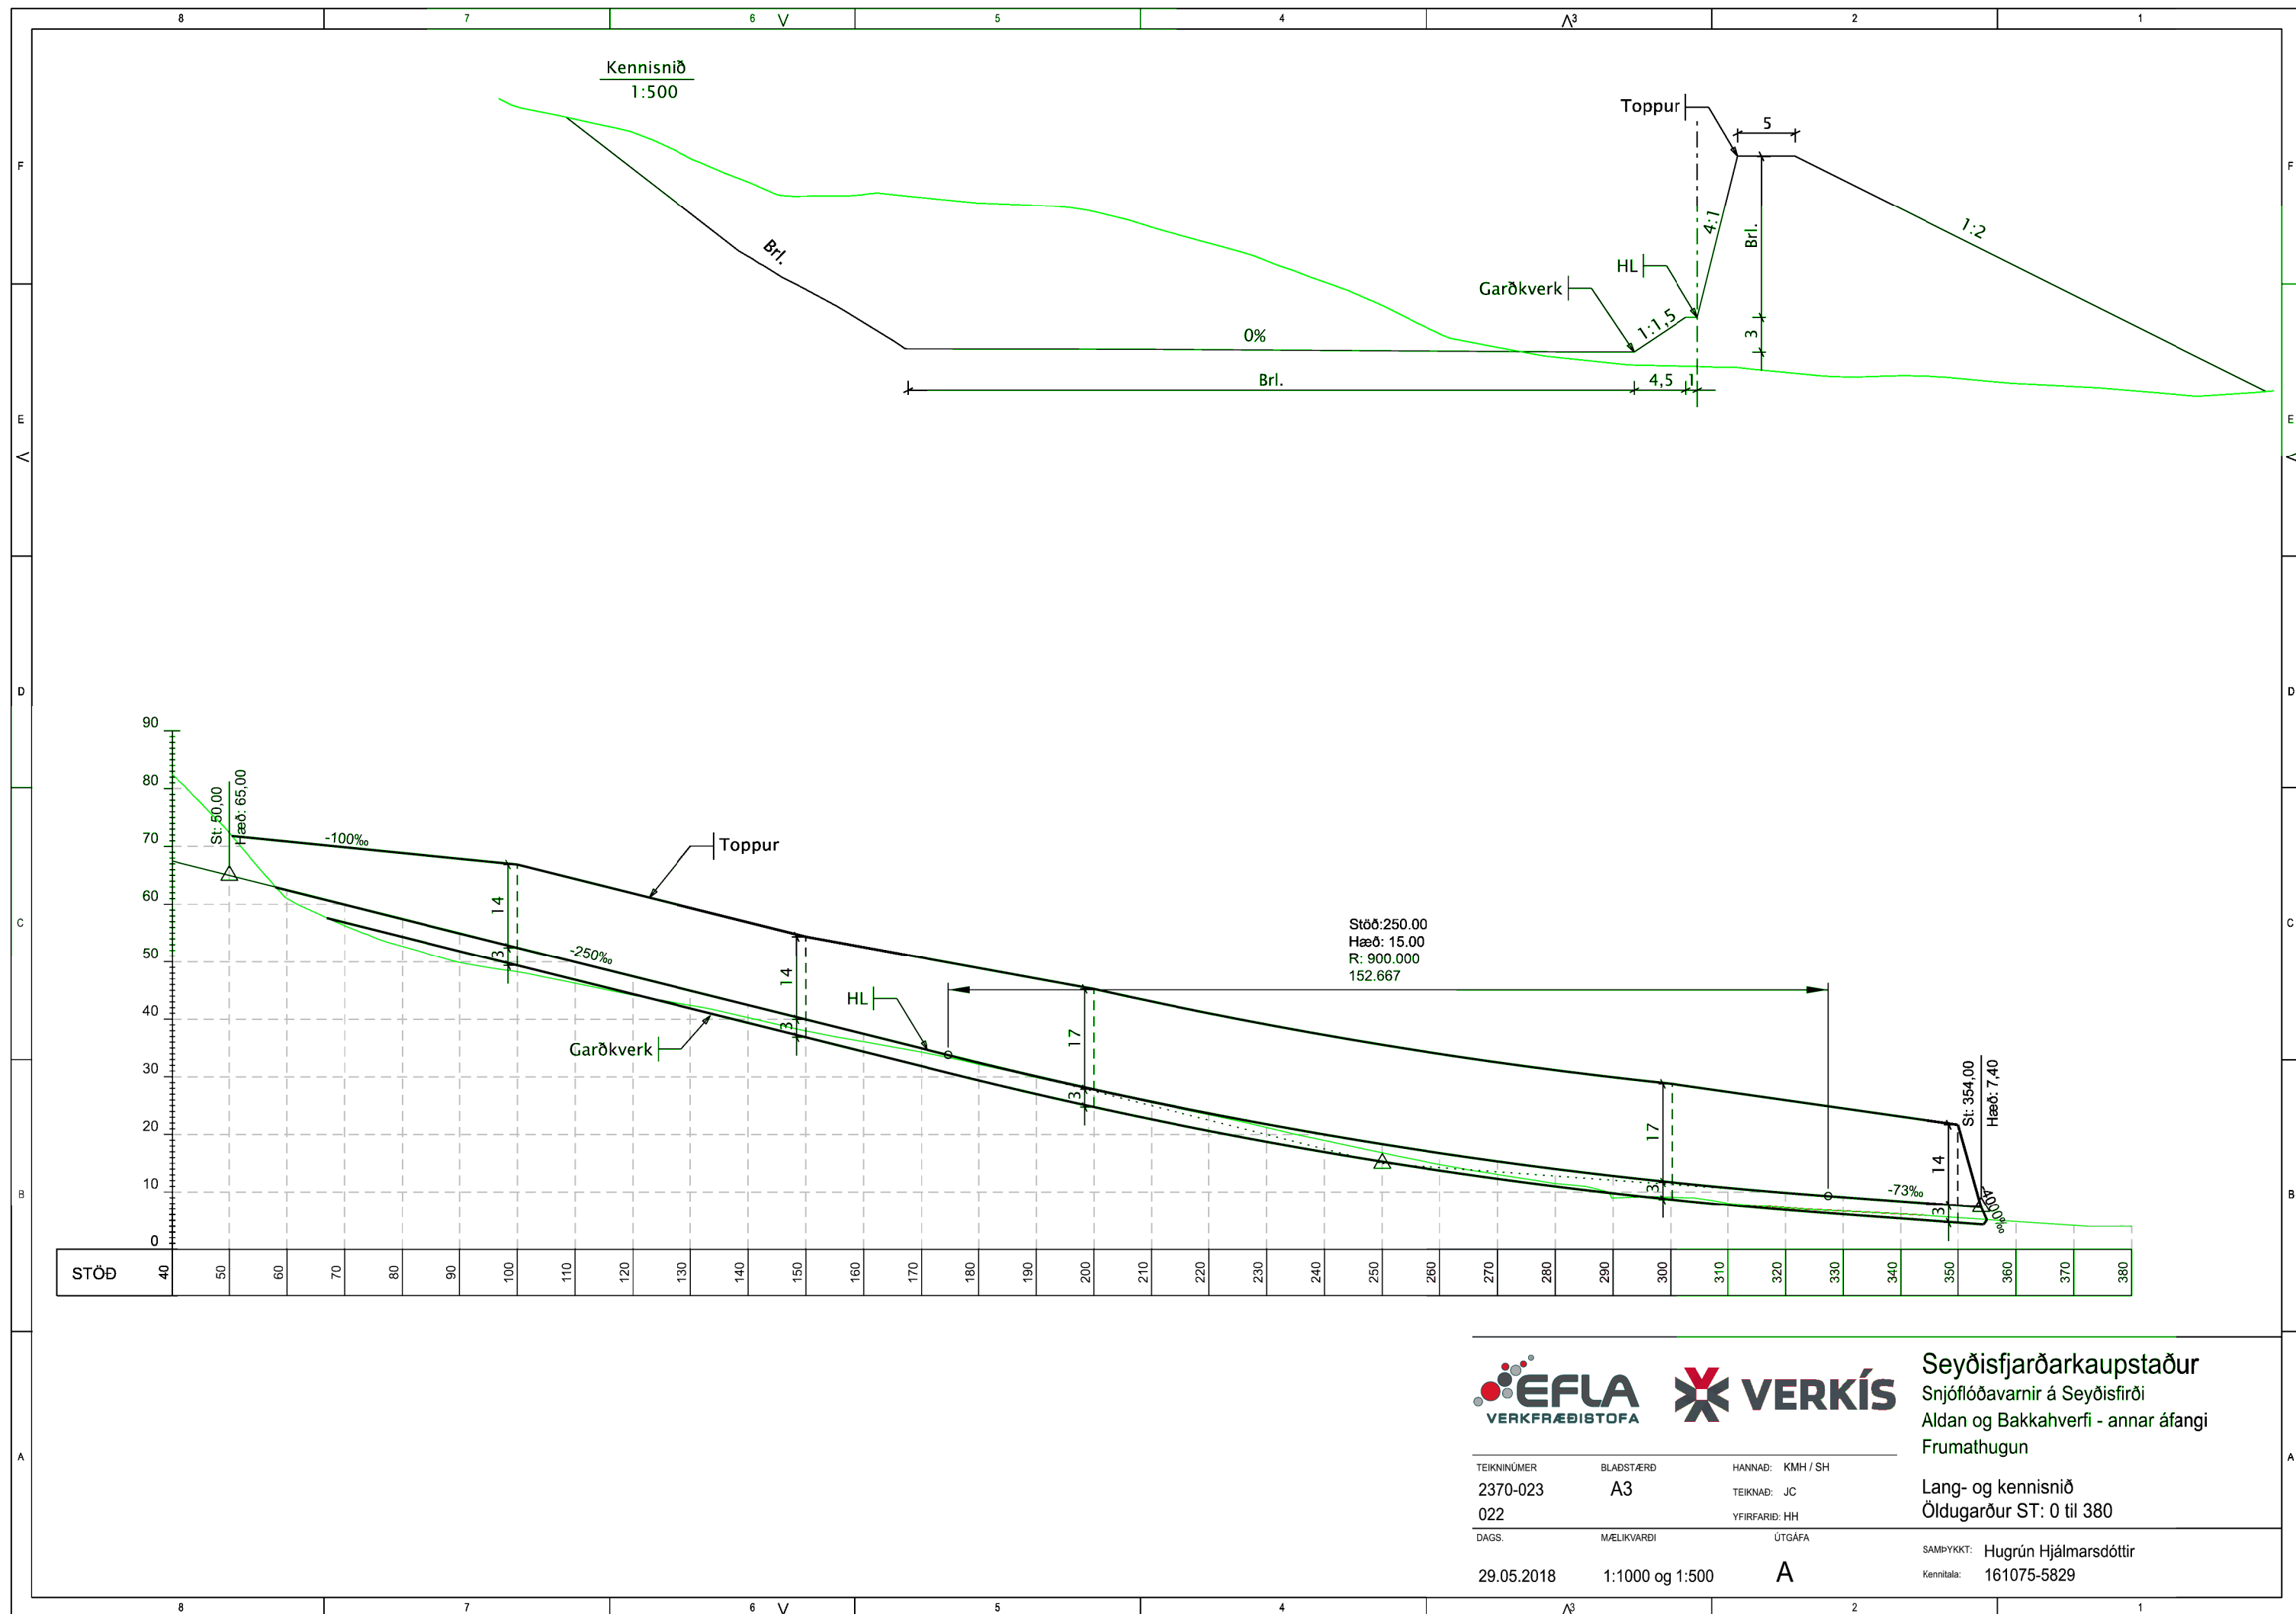
TEIKNINÚMUR	BLADSTÆRD	HANNAD:
2370-023	A3	KMH / SH
022		TEIKNAD: JC
DAGS.	MÆLIKVARDI	YFIRFARID: HH
29.05.2018	1:1000 og 1:500	ÚTGÁFA
		A

Lang- og kennisnið  
 Óldugarður ST: 0 til 380

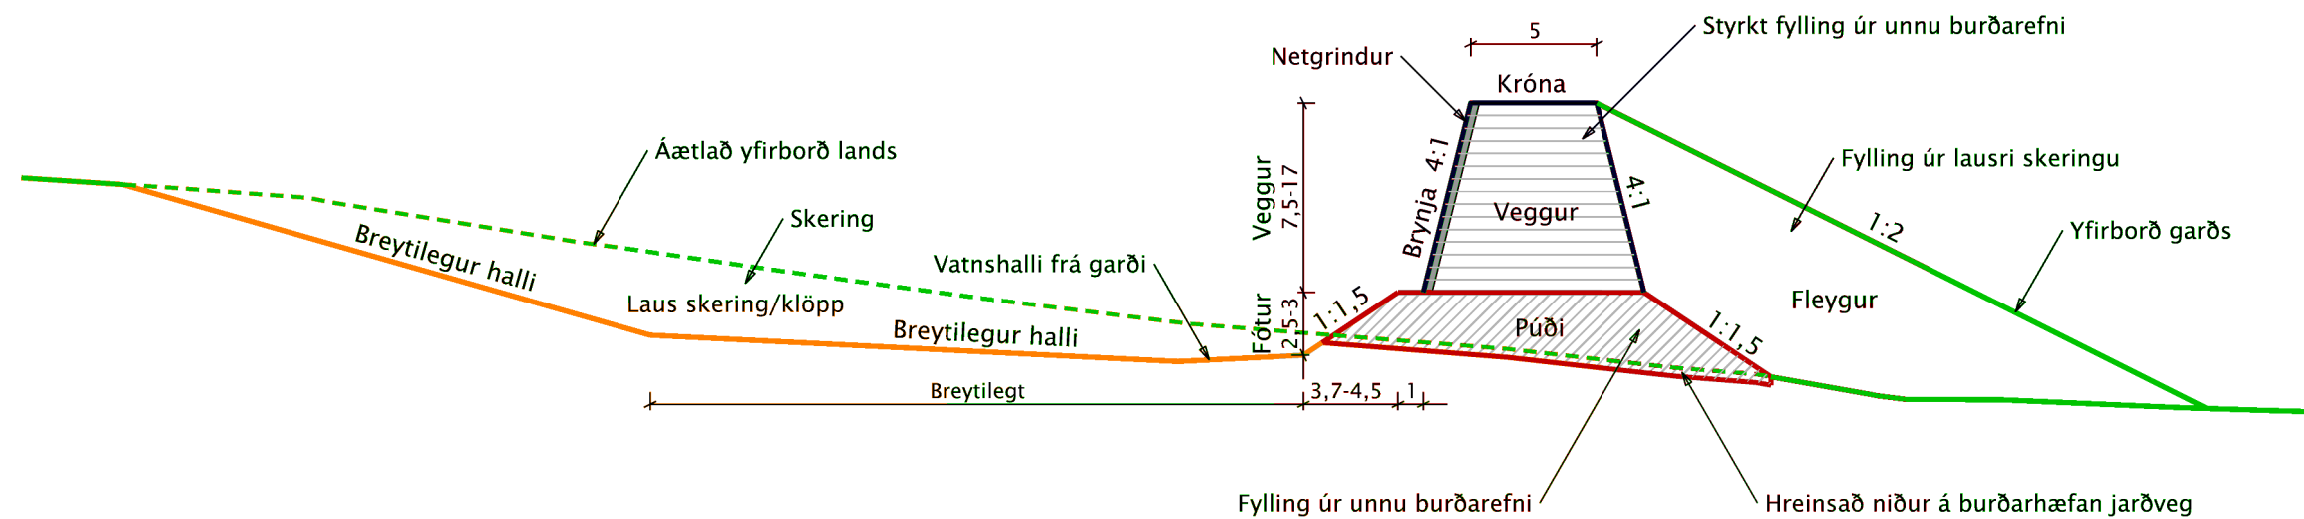
Almennt kennisnið í varnargarð

<b>Seyðisfjarðarkaupstaður</b> Snjóflóðavarnir á Seyðisfirði Aldan og Bakkahverfi - annar áfangi Frumathugun
TEIKNINÚMÉR	BLADSTÆRD	HANNAD:	KMH / SH	Snið
2370-023	A3	TEIKNAD:	JC	Almennt kennisnið
023		YFIRFARID:	HH	
DAGS.	MÆLIKVARDI	ÚTGÁFA		SAMÞYKKT: Hugrún Hjálmarsdóttir
29.05.2018	1:300	A		Kennitala: 161075-5829

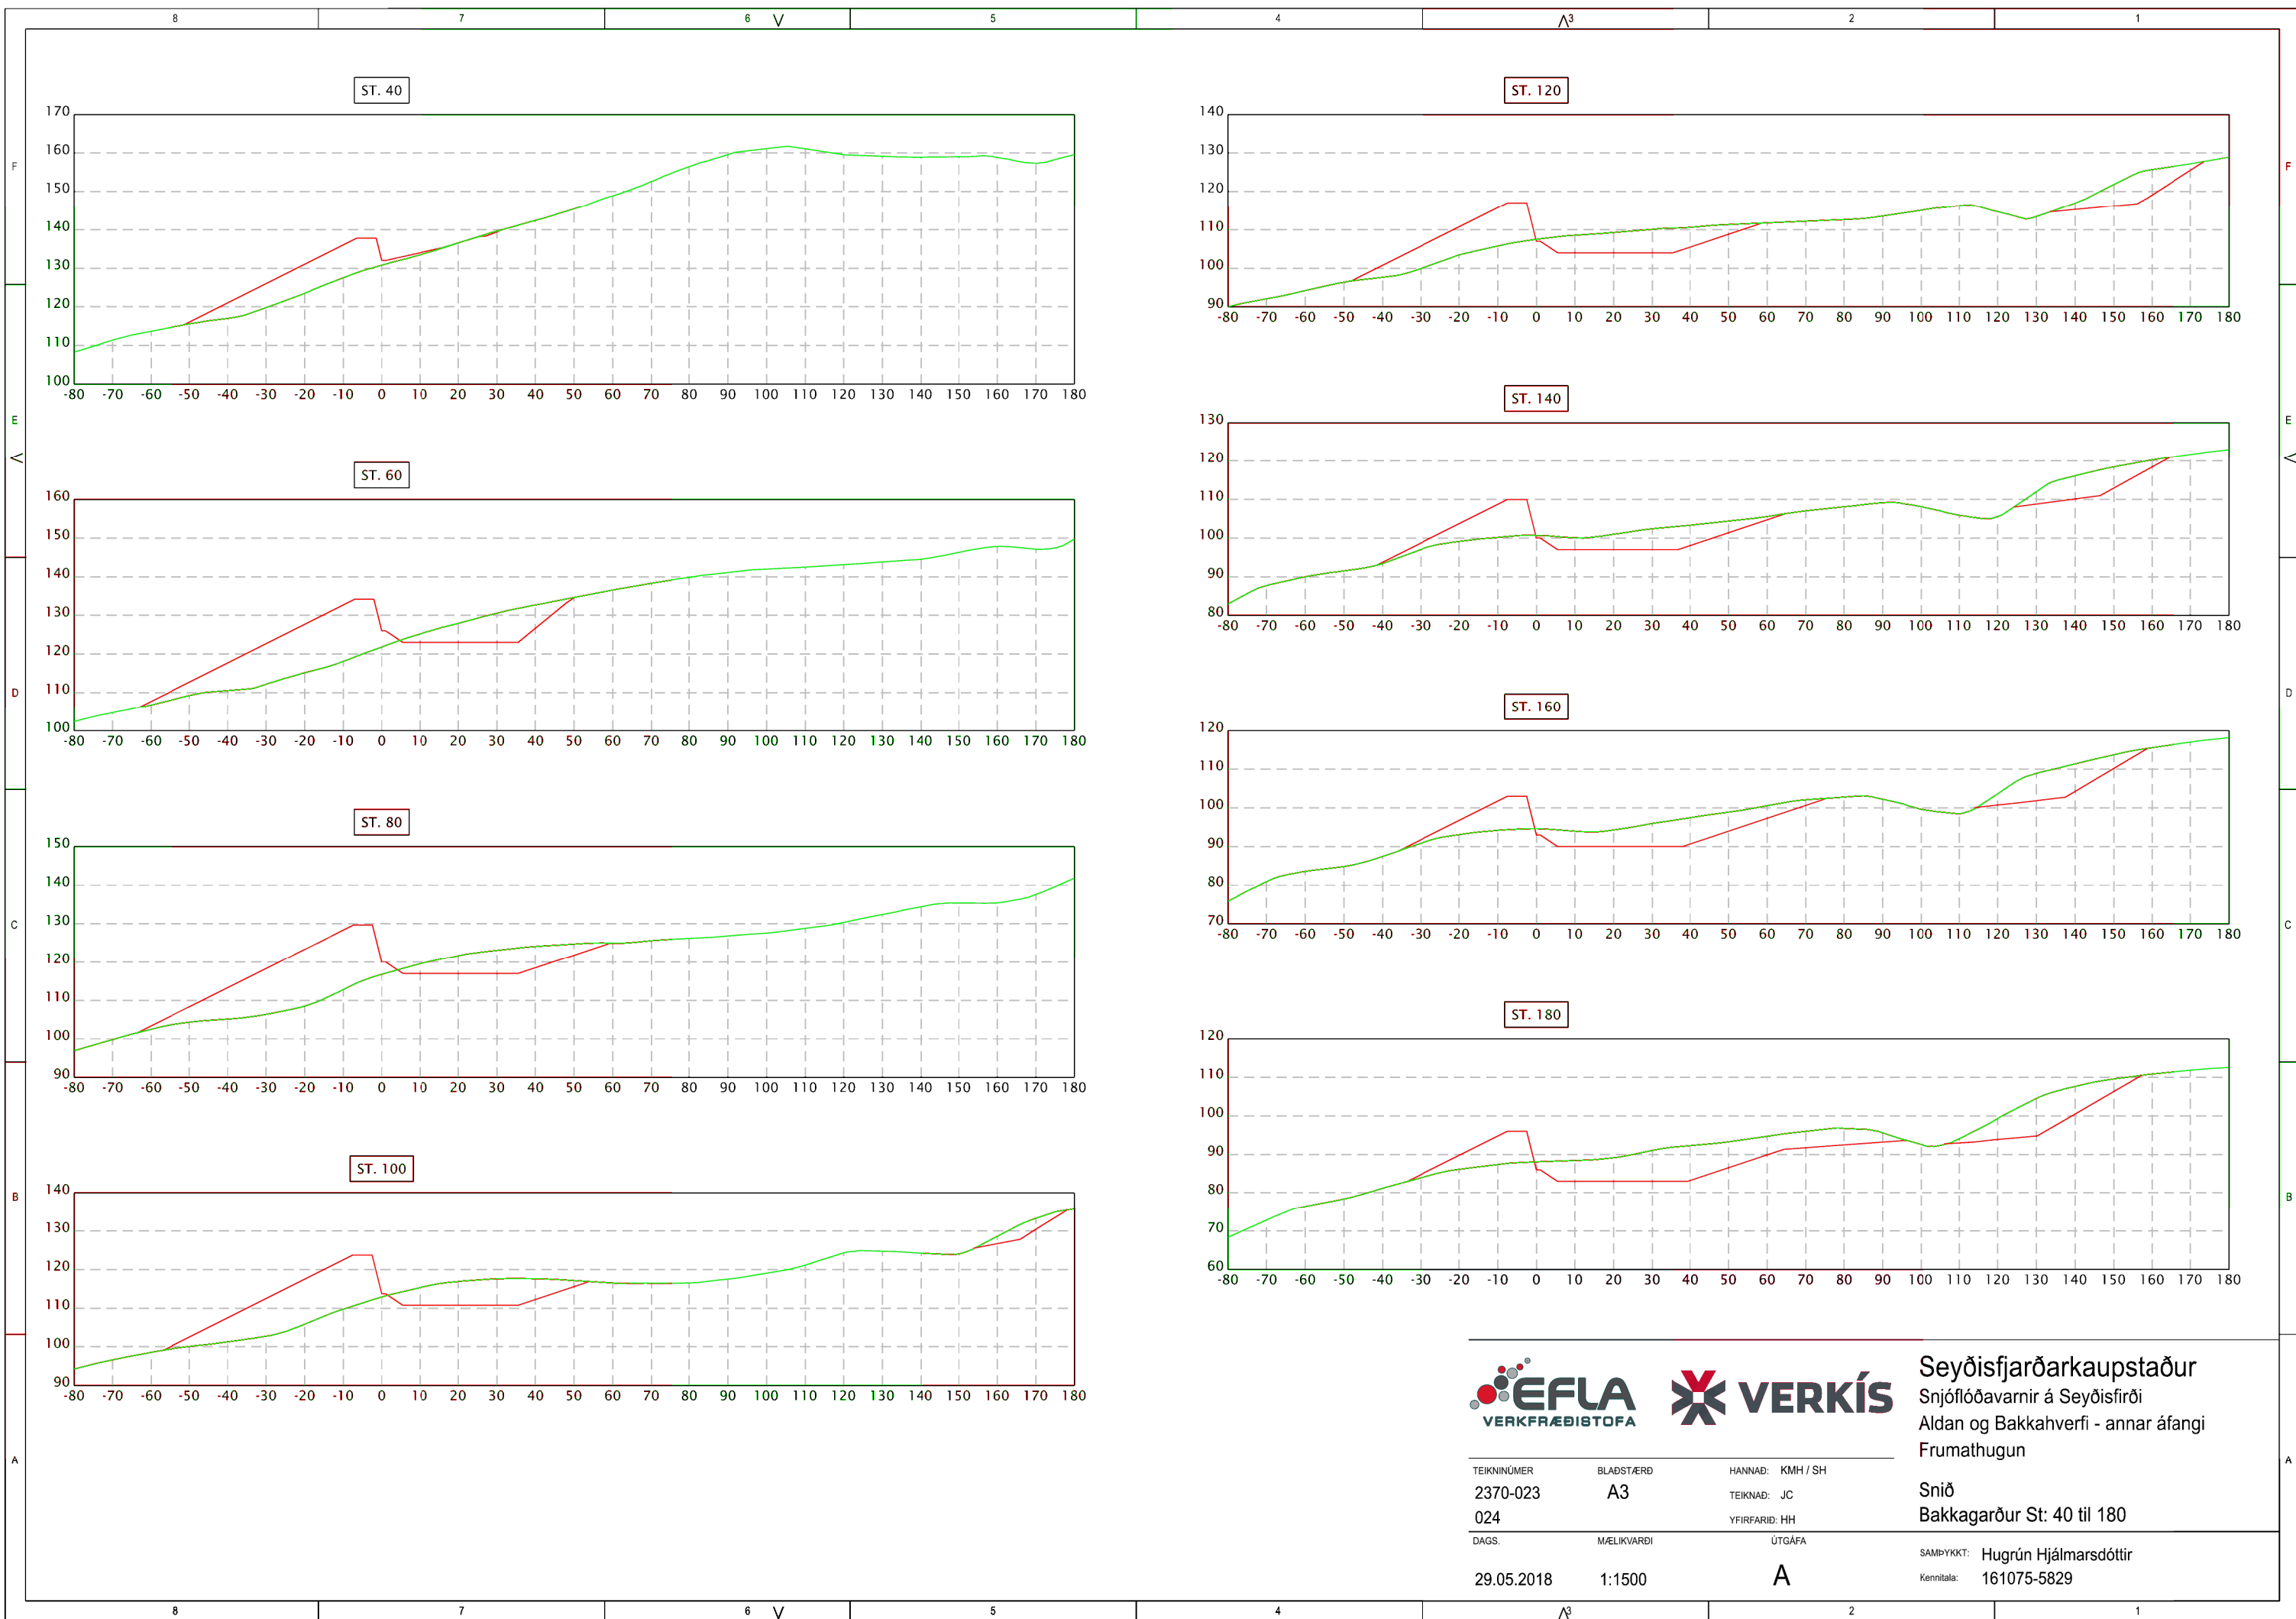
TEIKNINUMER 2370-023 024	BLADSTÆRÐ A3	HANNAD: KMH / SH TEIKNAD: JC YFIRFARID: HH
DAGS. 29.05.2018	MÆLIKVARDI 1:1500	ÚTGÁFA A

Snið  
 Bakkagarður St: 40 til 180

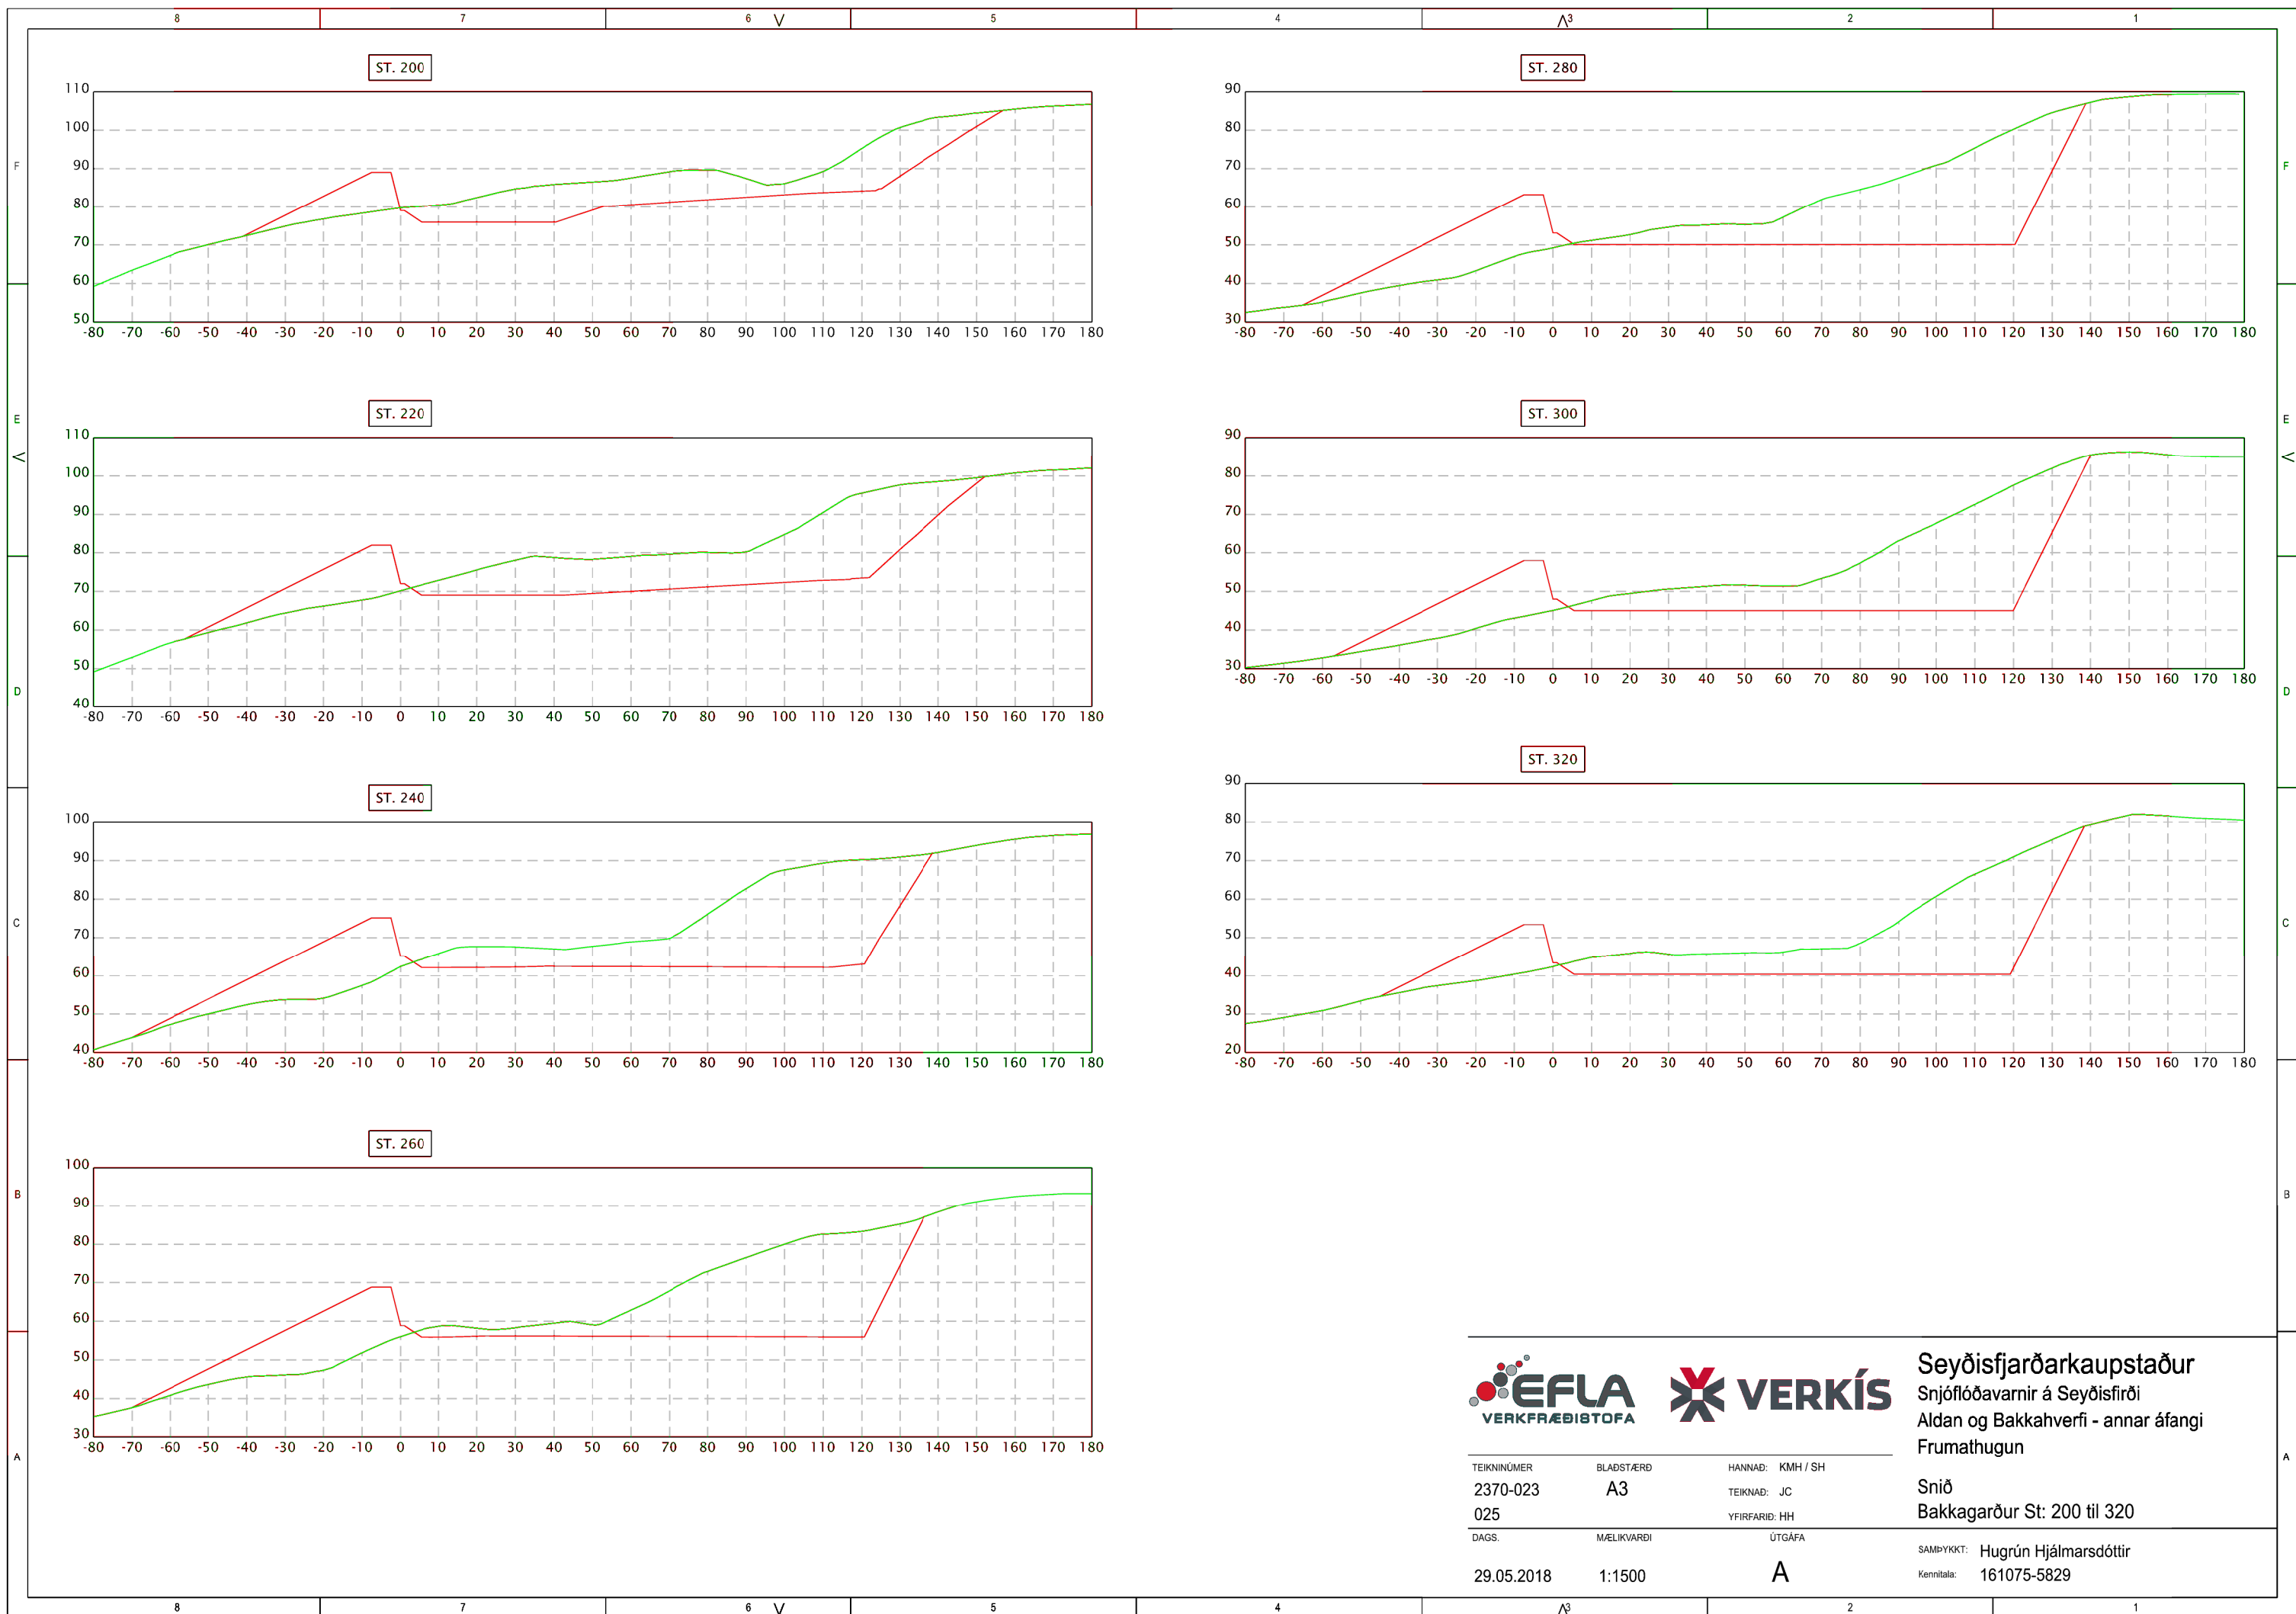
TEIKNINÚMÉR 2370-023 025	BLADSTÆRÐ A3	HANNAD: KMH / SH TEIKNAD: JC YFIRFARID: HH
DAGS. 29.05.2018	MÆLIKVARDI 1:1500	ÚTGÁFA A

Snið  
 Bakkagarður St: 200 til 320

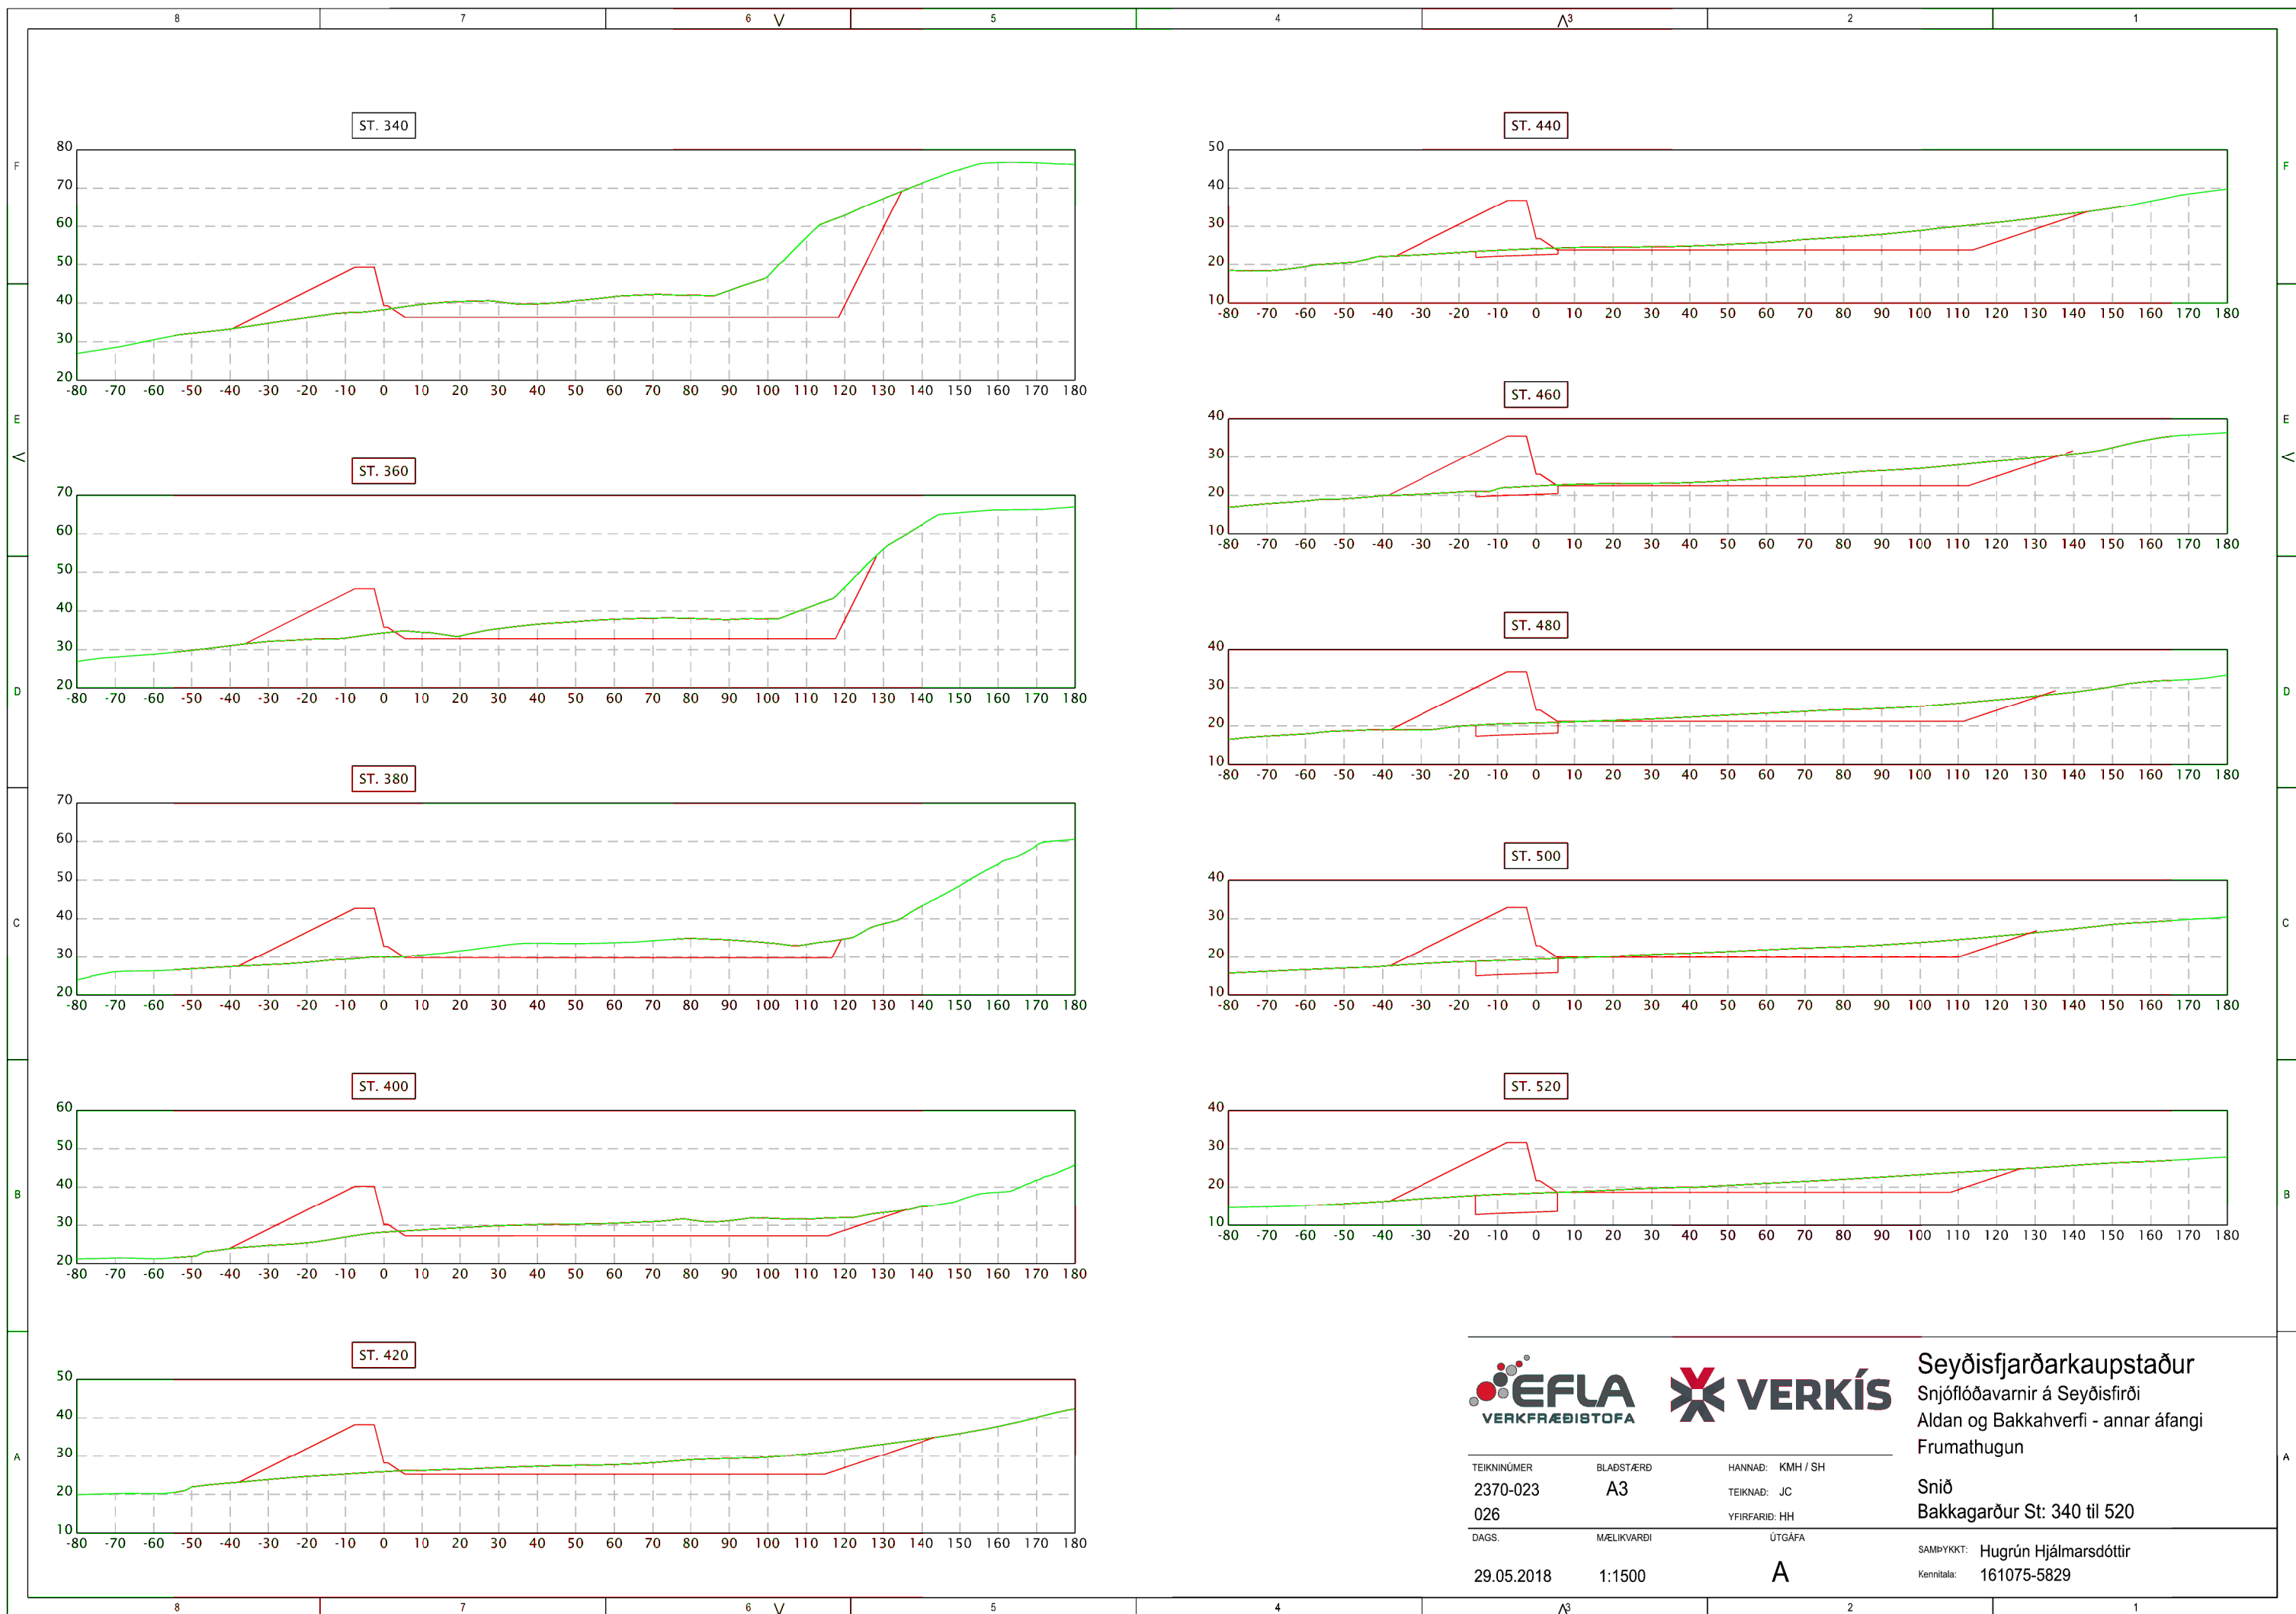
TEIKNINUMÉR 2370-023 026	BLADSTÆRÐ A3	HANNAD: KMH / SH TEIKNAD: JC YFIRFARID: HH
DAGS. 29.05.2018	MÆLIKVARDI 1:1500	ÚTGÁFA A

Snið  
 Bakkagarður St: 340 til 520
