**Seyðisfjarðarkaupstaður**  
 Snjóflóðavarnir á Seyðisfirði  
 Aldan og Bakkahverfi - annar áfangi  
 Frumathugun

Grunnmynd varnargarða  
 Yfirlit  
 SAMÞYKKT: Hugrún Hjálmarsdóttir  
 Kennitala: 161075-5829

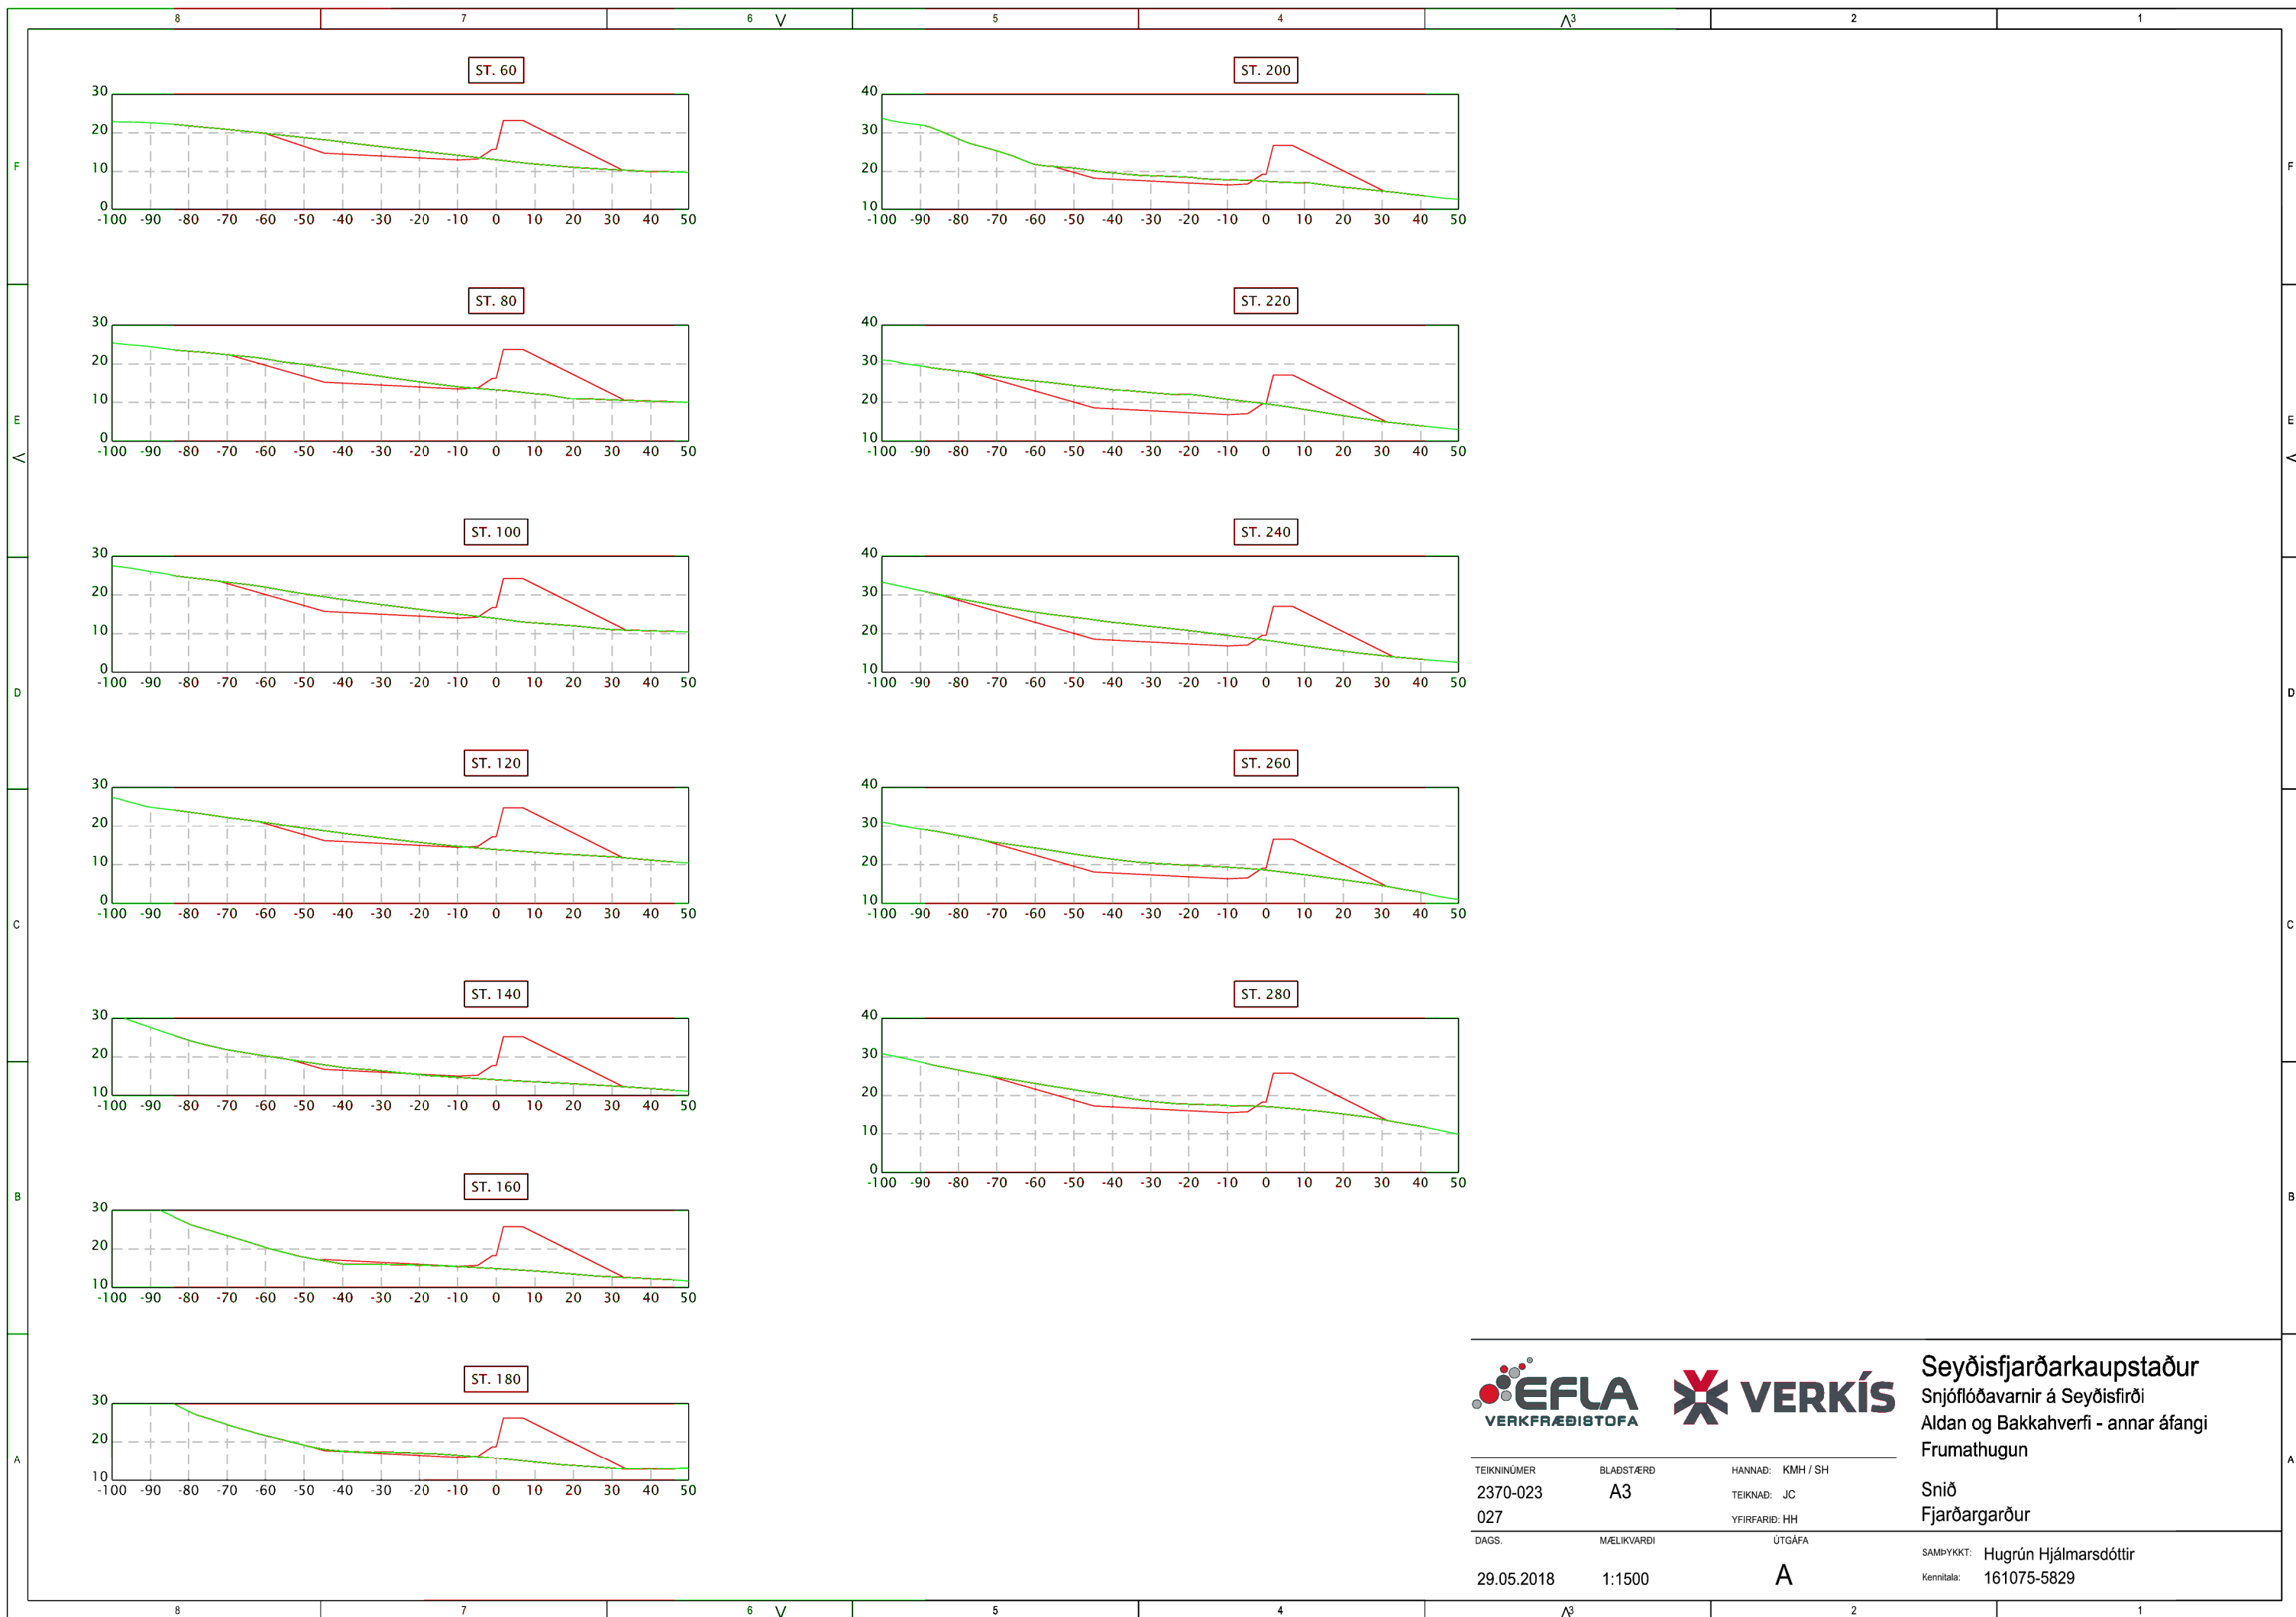
TEIKNINÚMÉR	BLADSTÆRÐ	HANNAD: KMH / SH
2370-023	A3	TEIKNAD: JC
027		YFIRFARID: HH
DAGS.	MÆLIKVARDI	ÚTGÁFA
29.05.2018	1:1500	A

Snið  
 Fjarðargarður

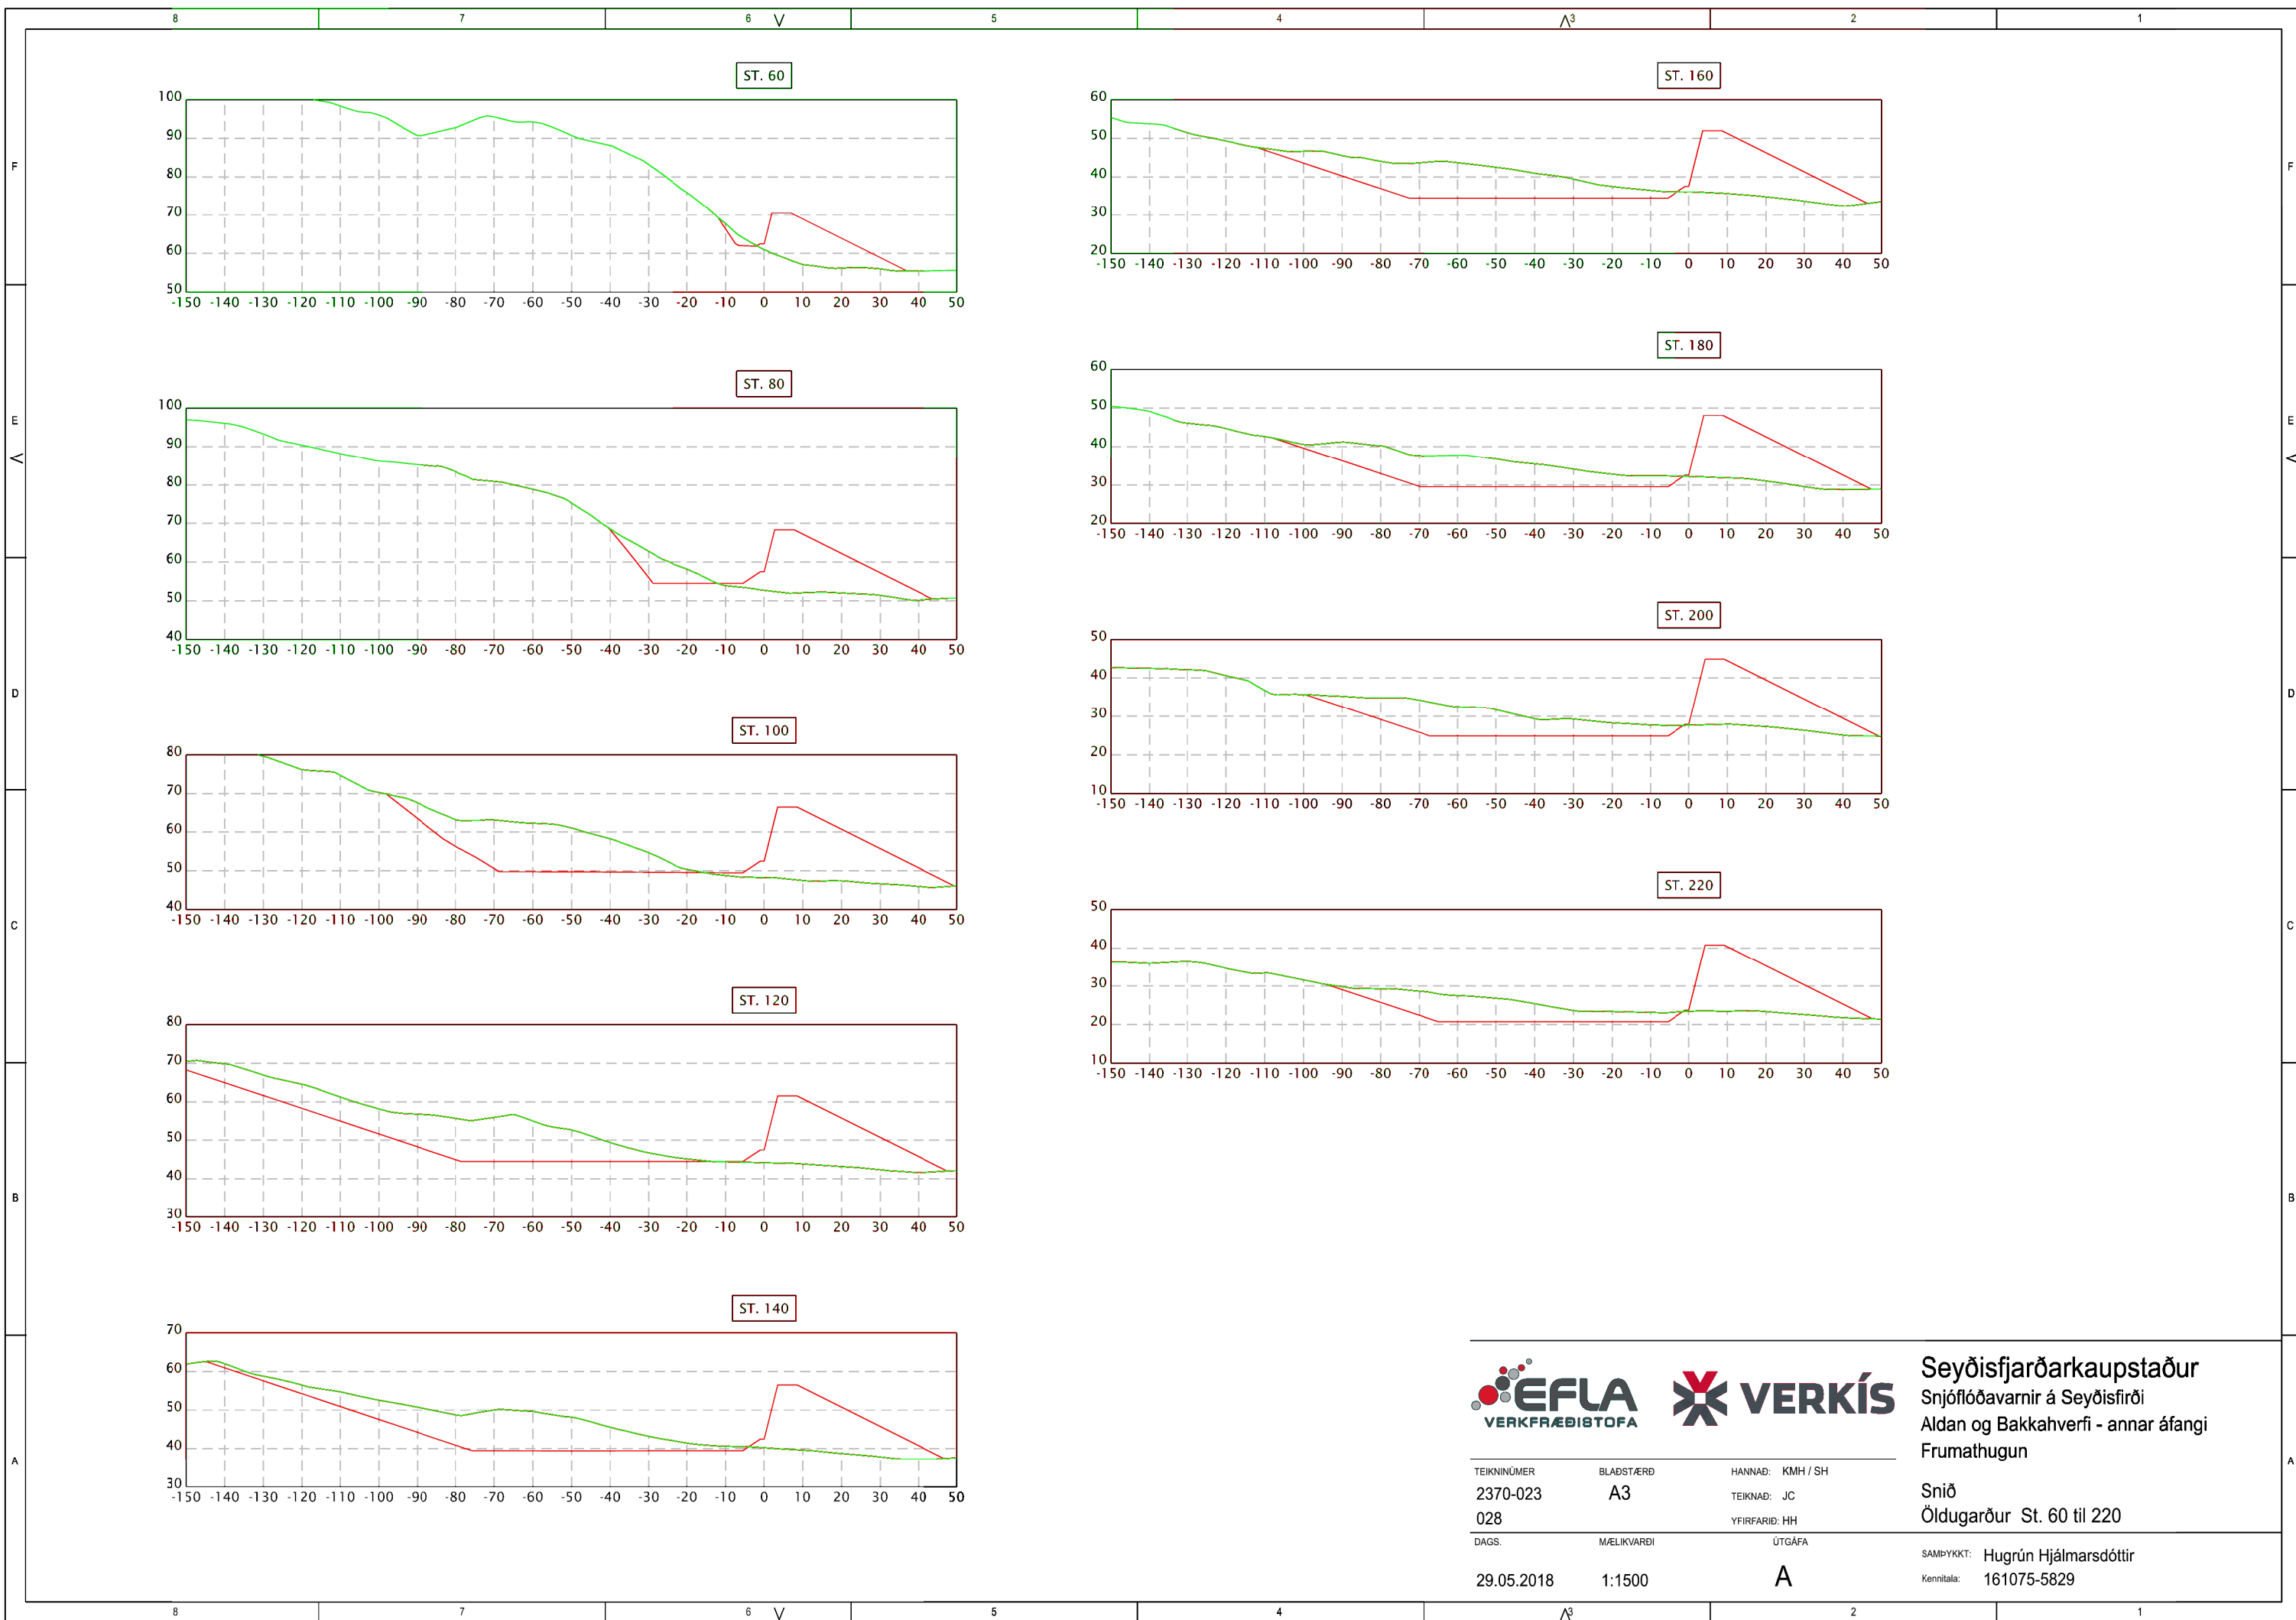
TEIKNINUMER	BLADSTÆRD	HANNAD: KMH / SH
2370-023	A3	TEIKNAD: JC
028		YFIRFARID: HH
DAGS.	MÆLIKVARDI	ÚTGÁFA
29.05.2018	1:1500	A

Snið  
 Öldugarður St. 60 til 220

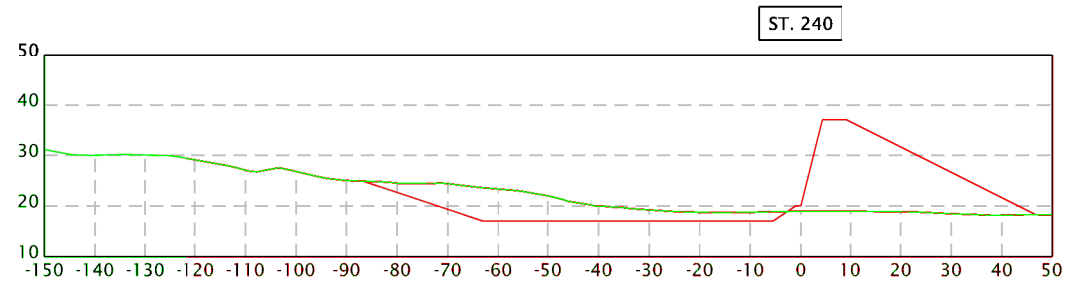
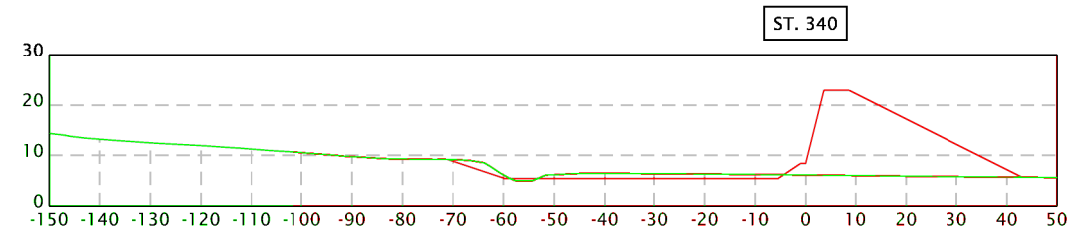
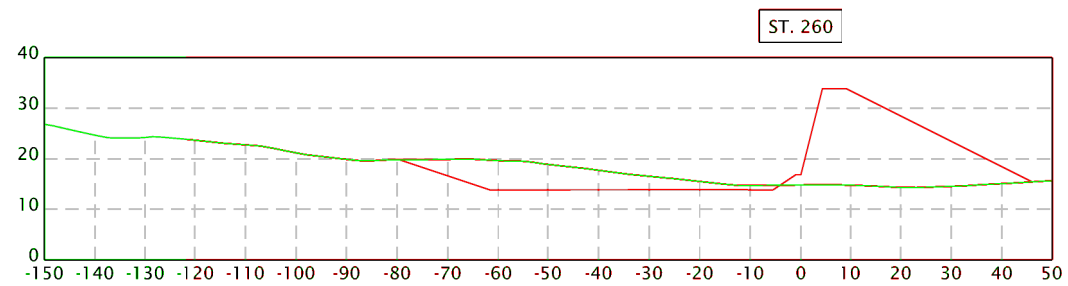
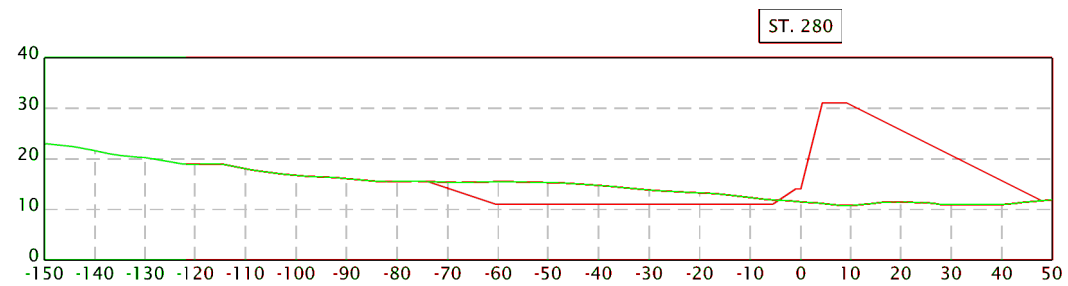
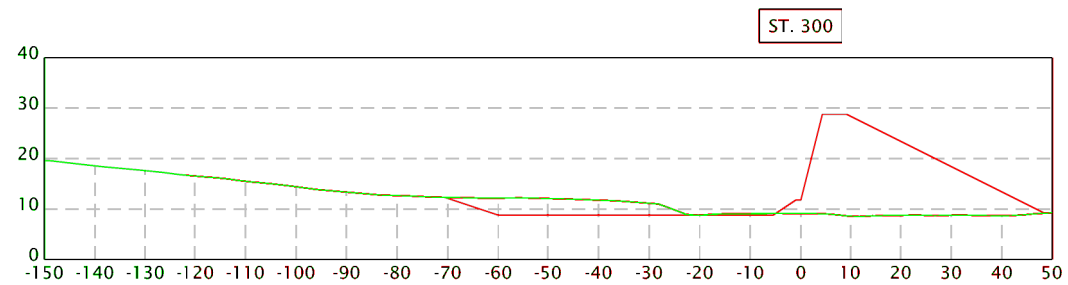
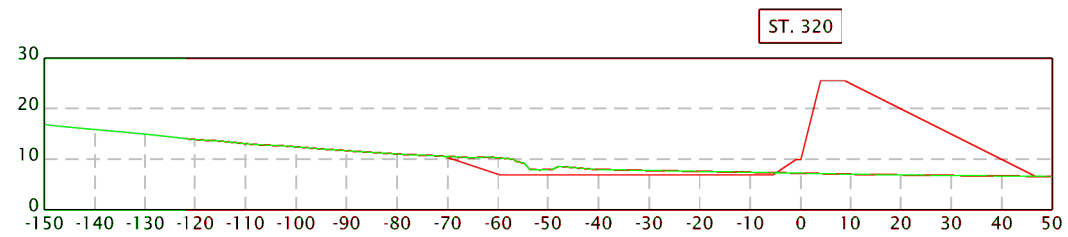
TEIKNINÚMUR	BLADSTÆRÐ	HANNAD: KMH / SH
2370-023	A3	TEIKNAD: JC
029		YFIRFARID: HH
DAGS.	MÆLIKVARDI	ÚTGÁFA
29.05.2018	1:1500	A

Snið  
 Öldugarður St. 240 to 340

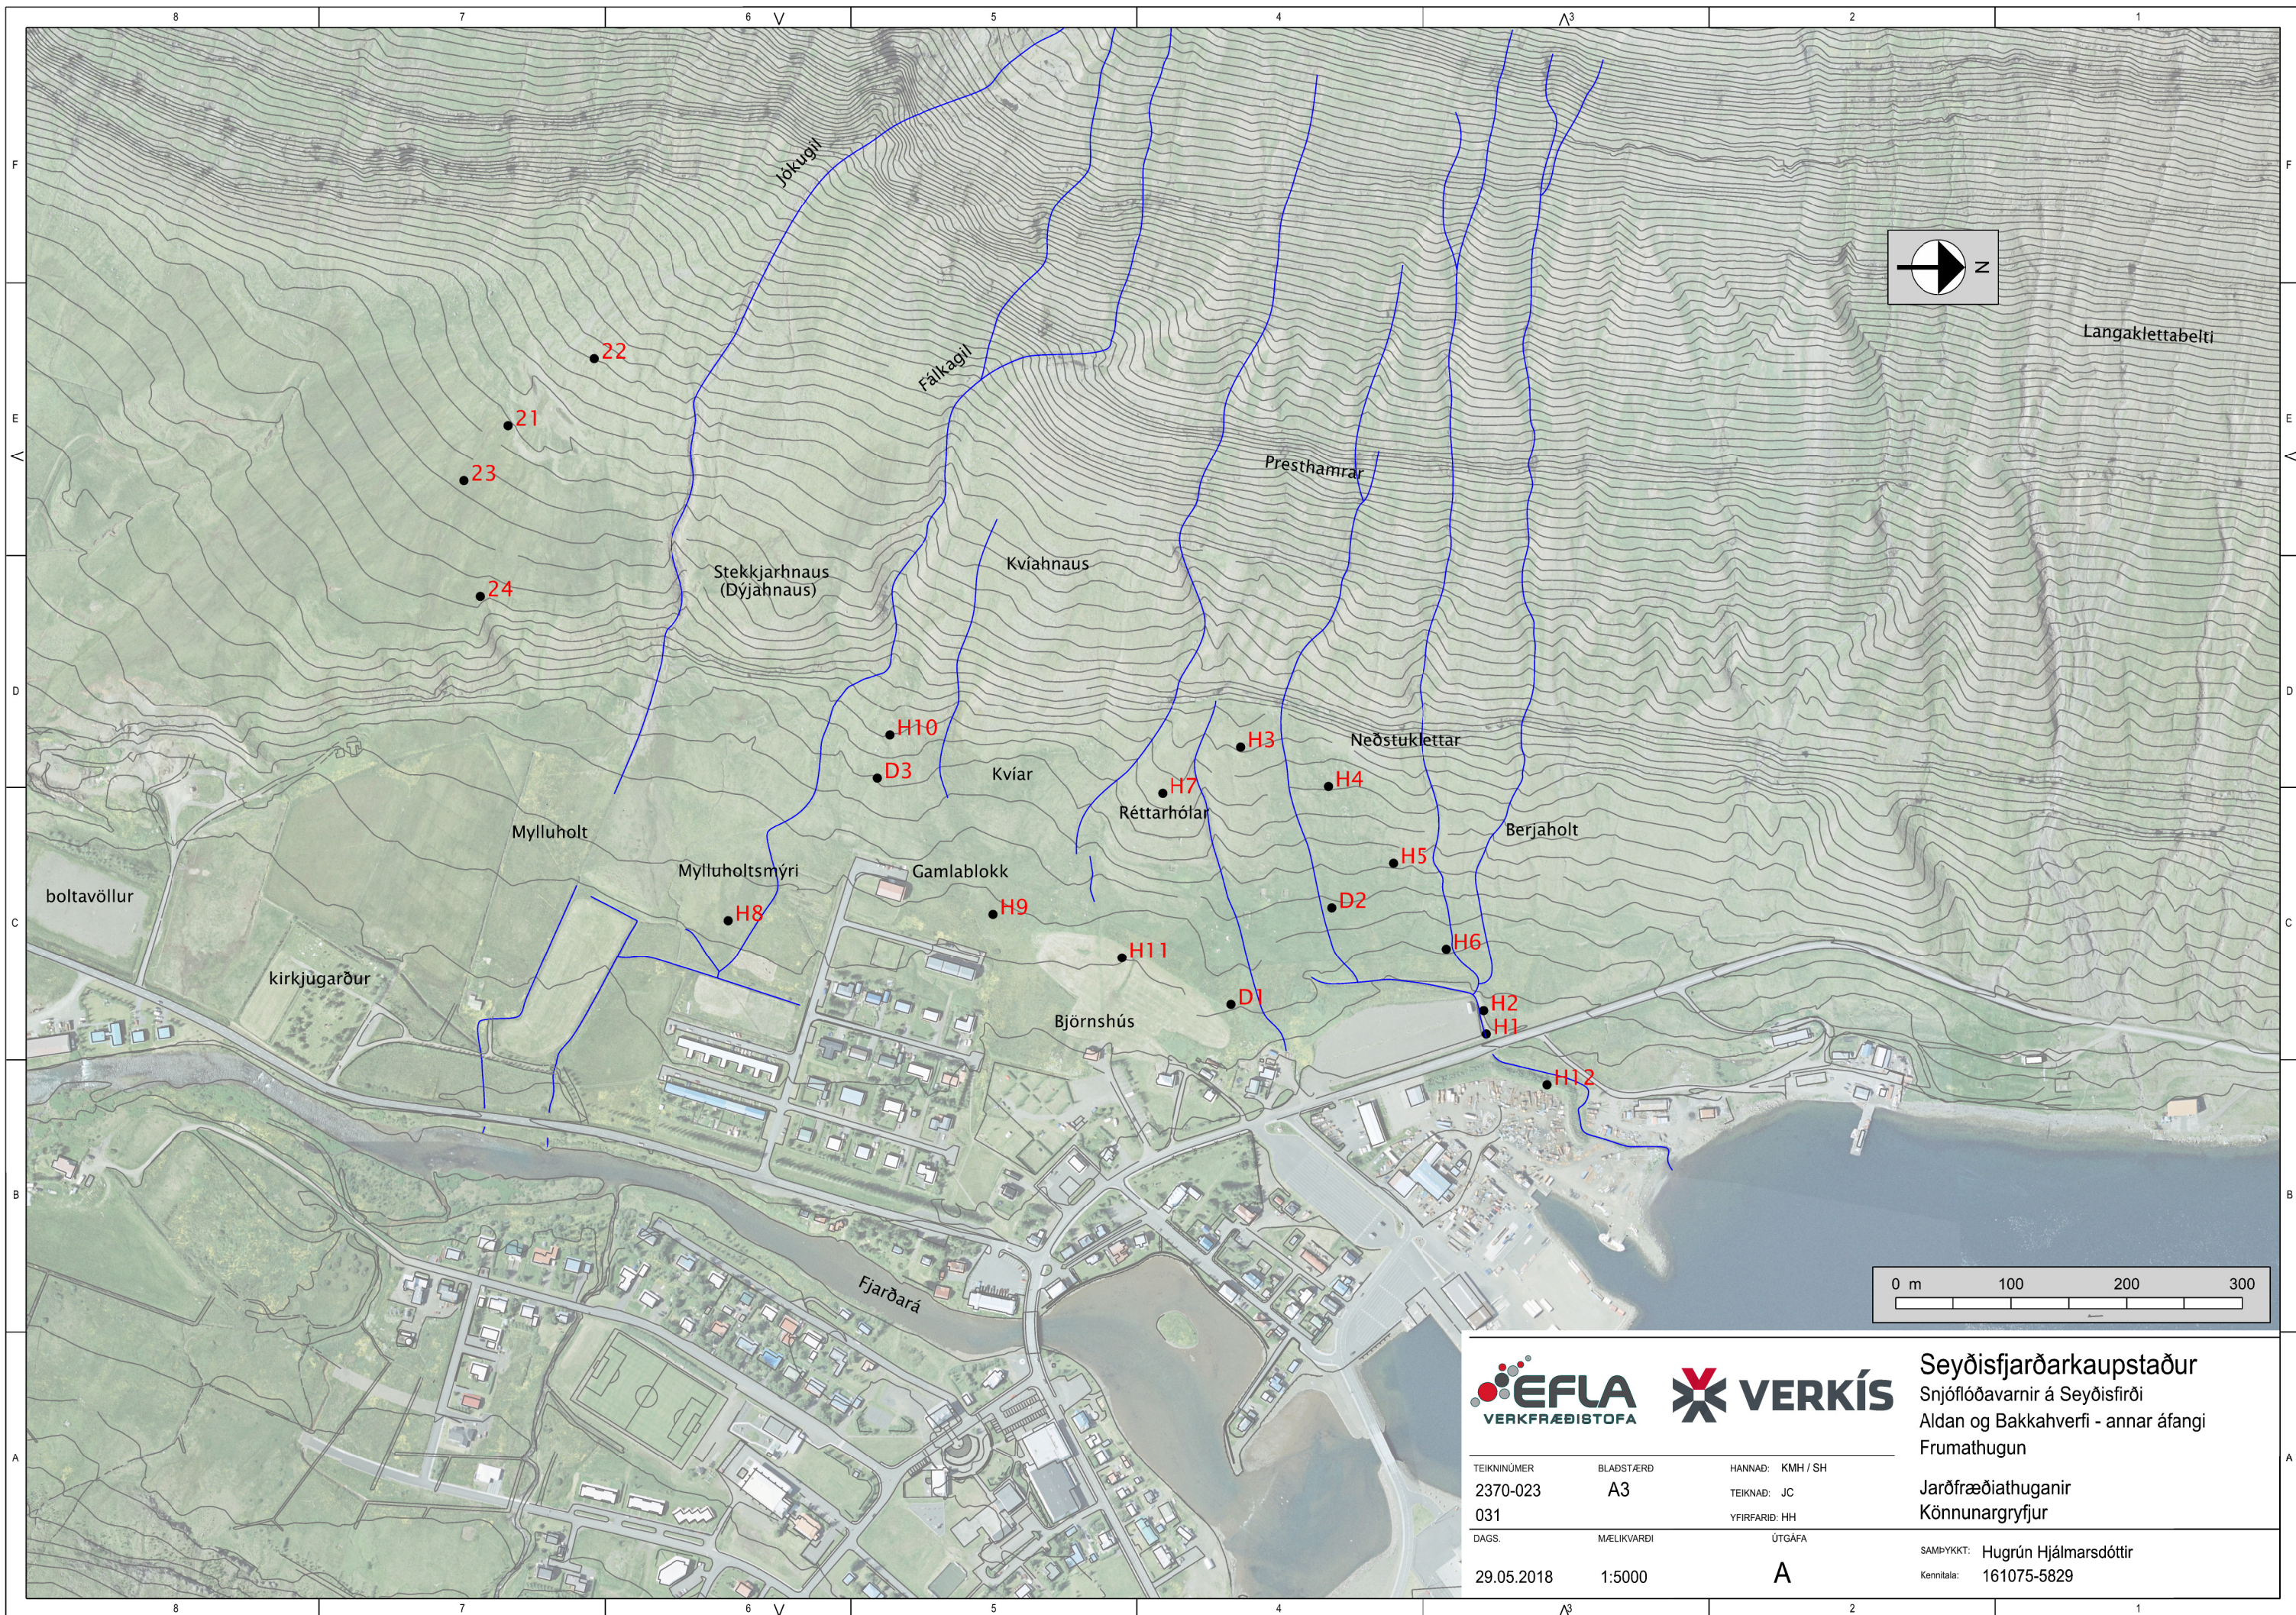
TEIKNINÚMÉR 2370-023 031	BLADSTÆRÐ A3	HANNAÐ: KMH / SH TEIKNÁÐ: JC YFIRFARID: HH
DAGS. 29.05.2018	MÆLIKVARDI 1:5000	ÚTGÁFA A

Jarðfræðiathuganir  
 Könnunargryfjur  
 SAMÞYKKT: Hugrún Hjálmarsdóttir  
 Kennitala: 161075-5829

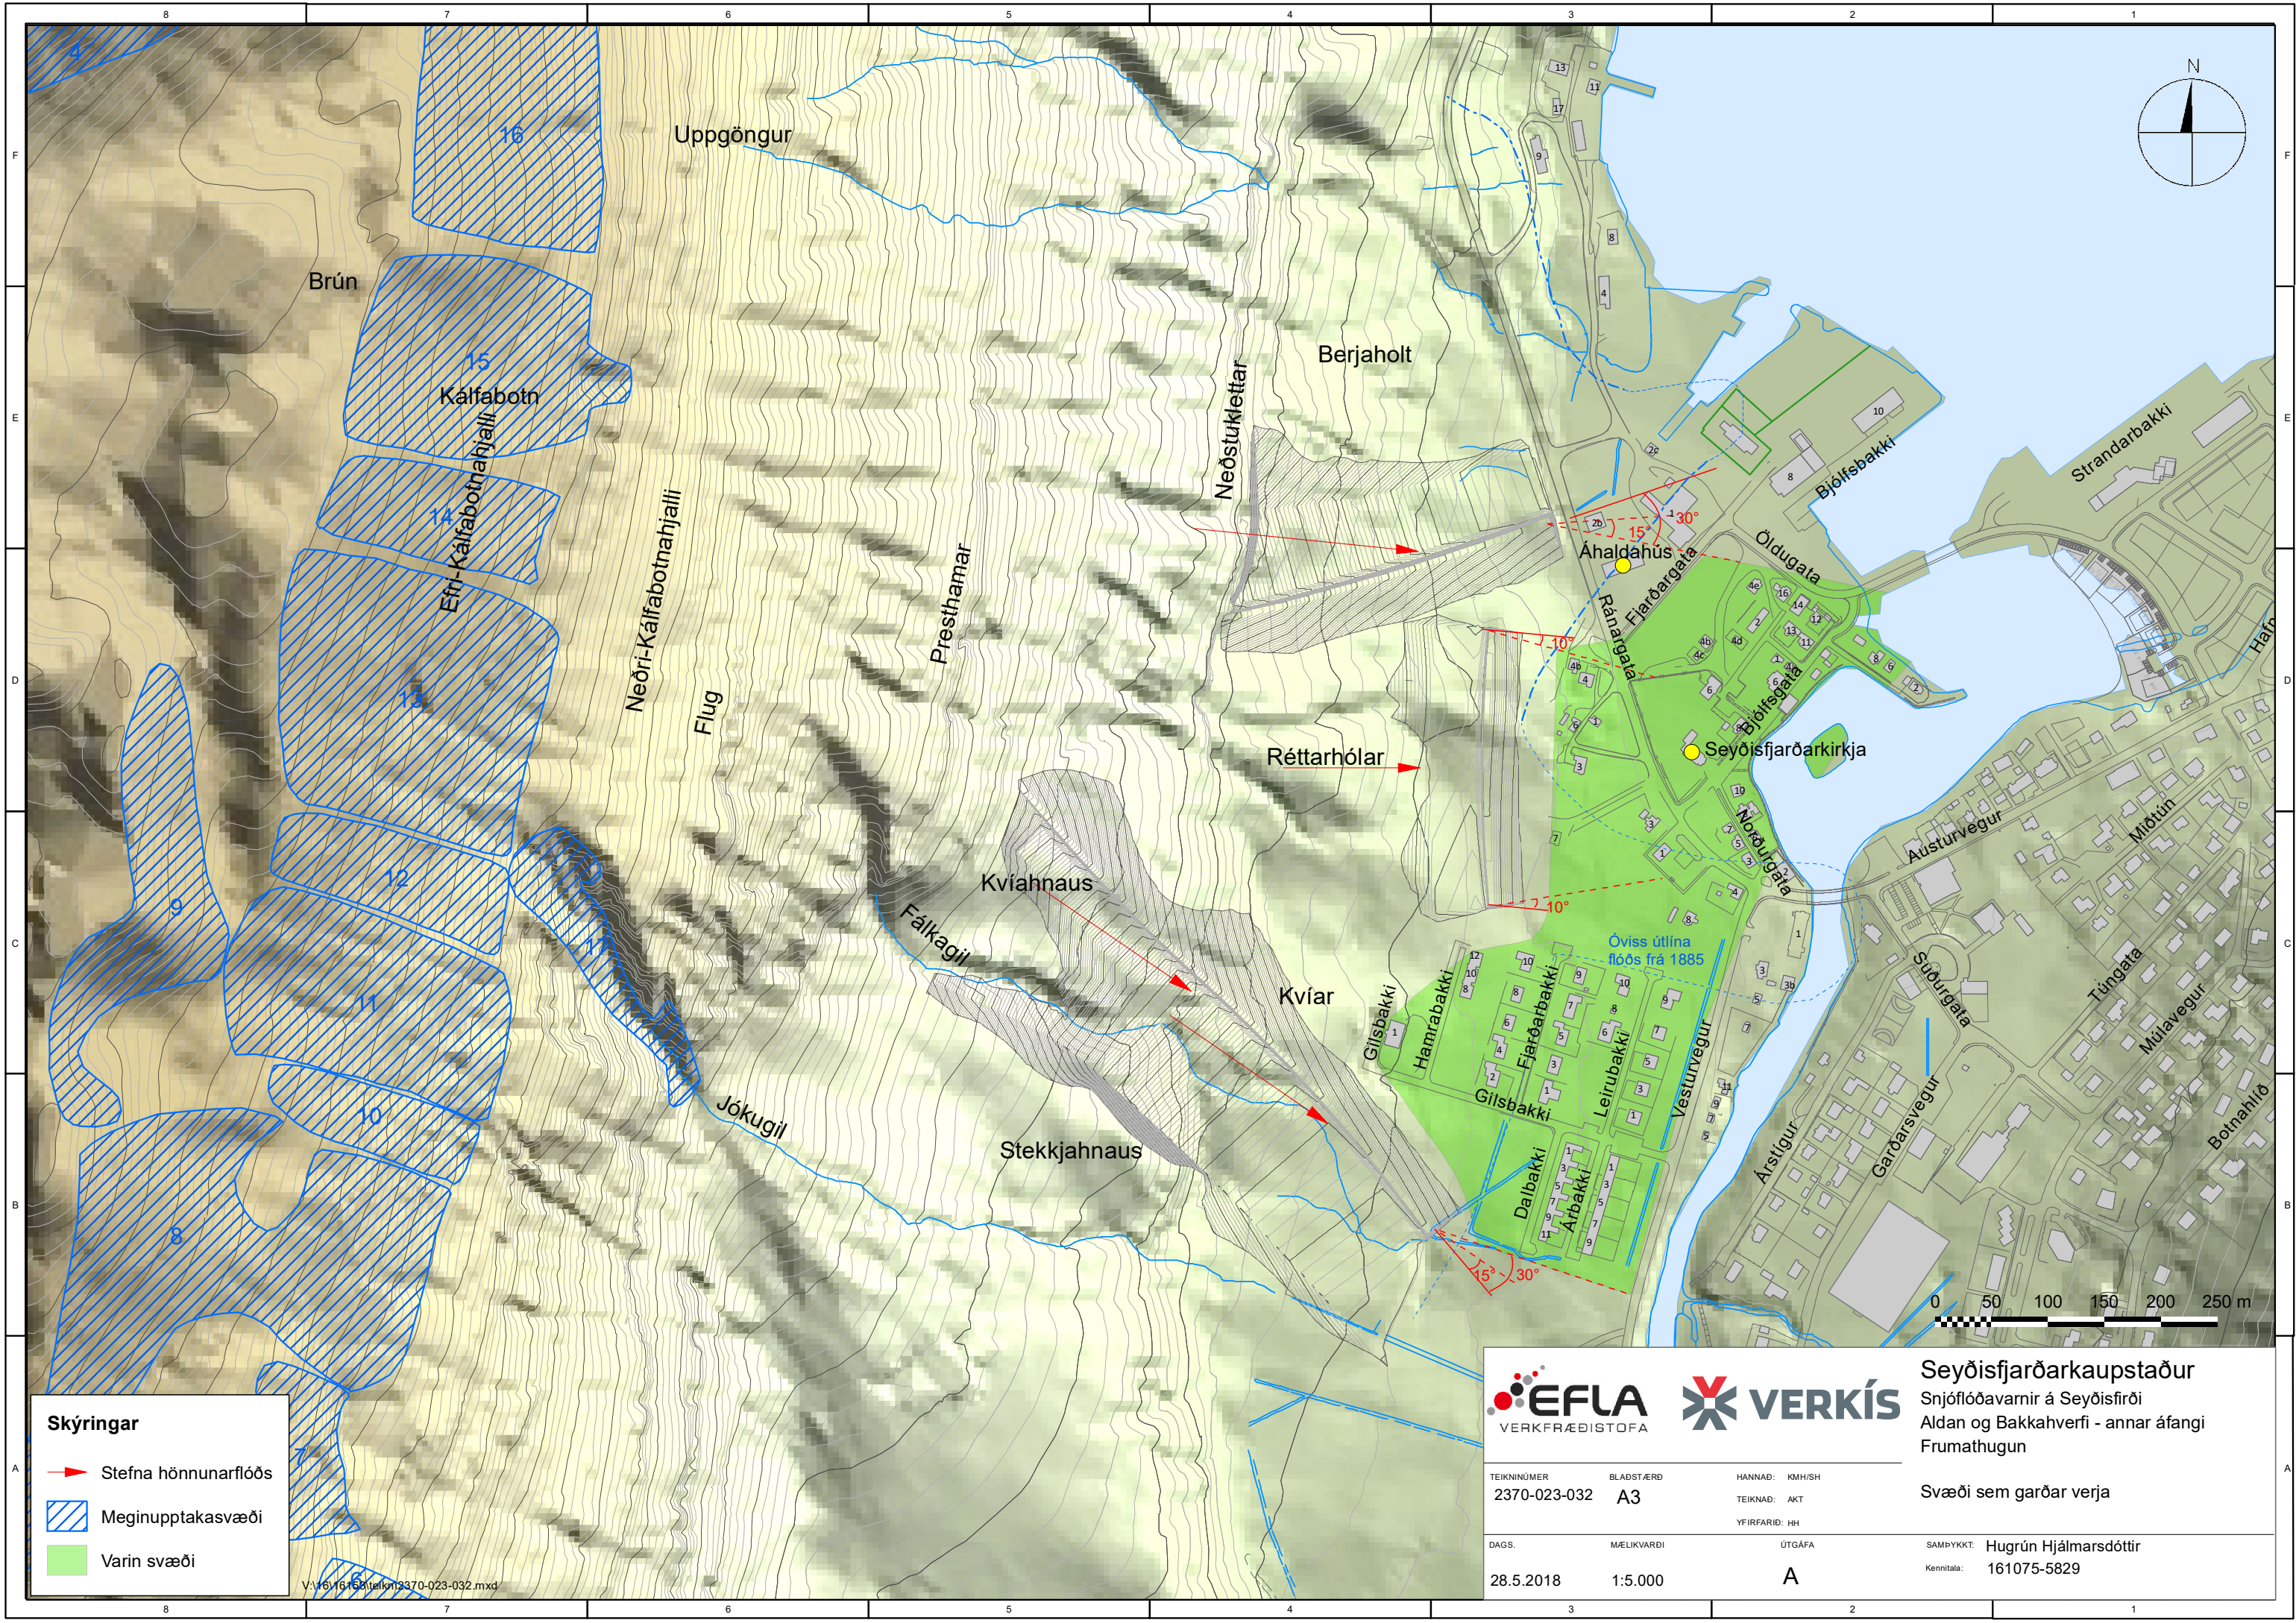
TEIKNINUMER 2370-023-032	BLADSTÆRD A3	HANNAD: KMH/SH	SAMPYKKT: Hugrún Hjálmarsdóttir Kennitala: 161075-5829
DAGS: 28.5.2018	MÆLIKVARDI 1:5.000	TEIKNAD: AKT	
		YFIRFARID: HH	
		ÚTGÁFA A

Svæði sem garðar verja

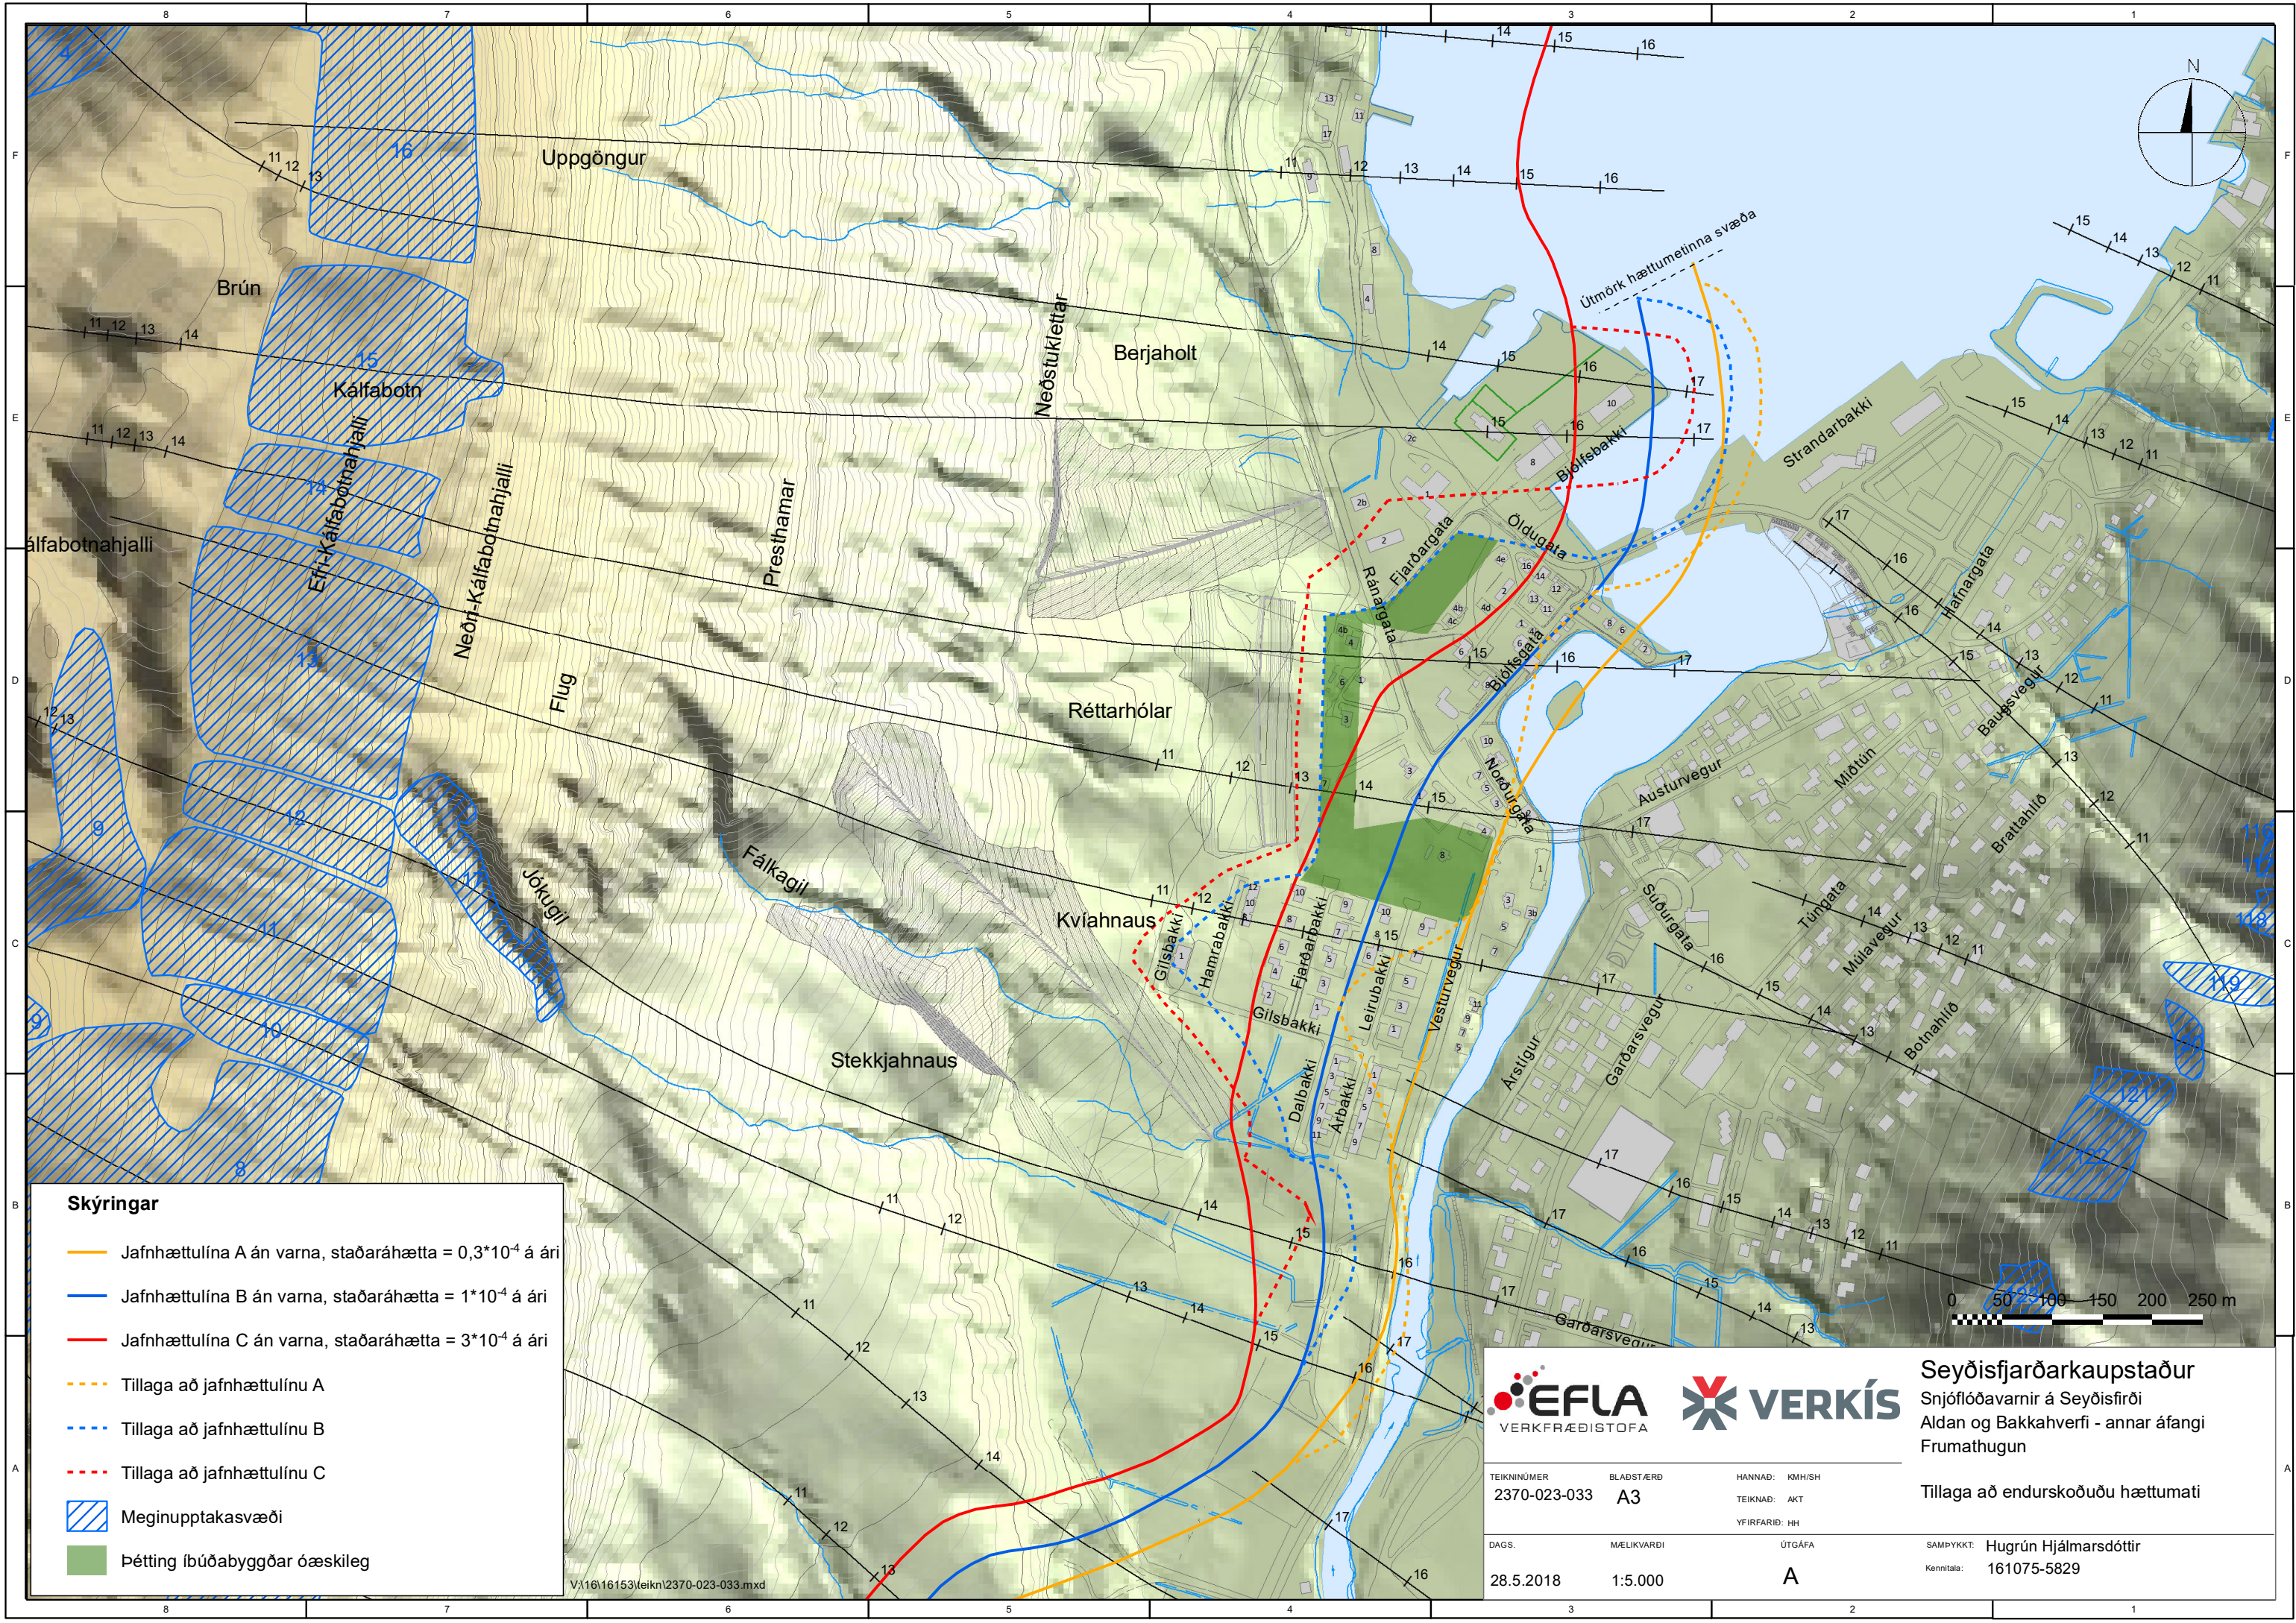
TEIKNÚMÉR 2370-023-033	BLADSTÆRD A3	HANNAD: KMH/SH TEIKNAD: AKT YFIRFARID: HH	Tillaga að endurskoðuðu hættumati
DAGS. 28.5.2018	MÆLIKVARDI 1:5.000	ÚTGÁFA A	SAMPYKKT: Hugrún Hjálmarsdóttir Kennitala: 161075-5829
