**Seyðisfjarðarkaupstaður**  
 Snjóflóðavarnir á Seyðisfirði  
 Aldan og Bakkahverfi - annar áfangi  
 Frumathugun

Grunnmynd varnargarða  
 Yfirlit  
 SAMÞYKKT: Hugrún Hjálmarsdóttir  
 Kennitala: 161075-5829

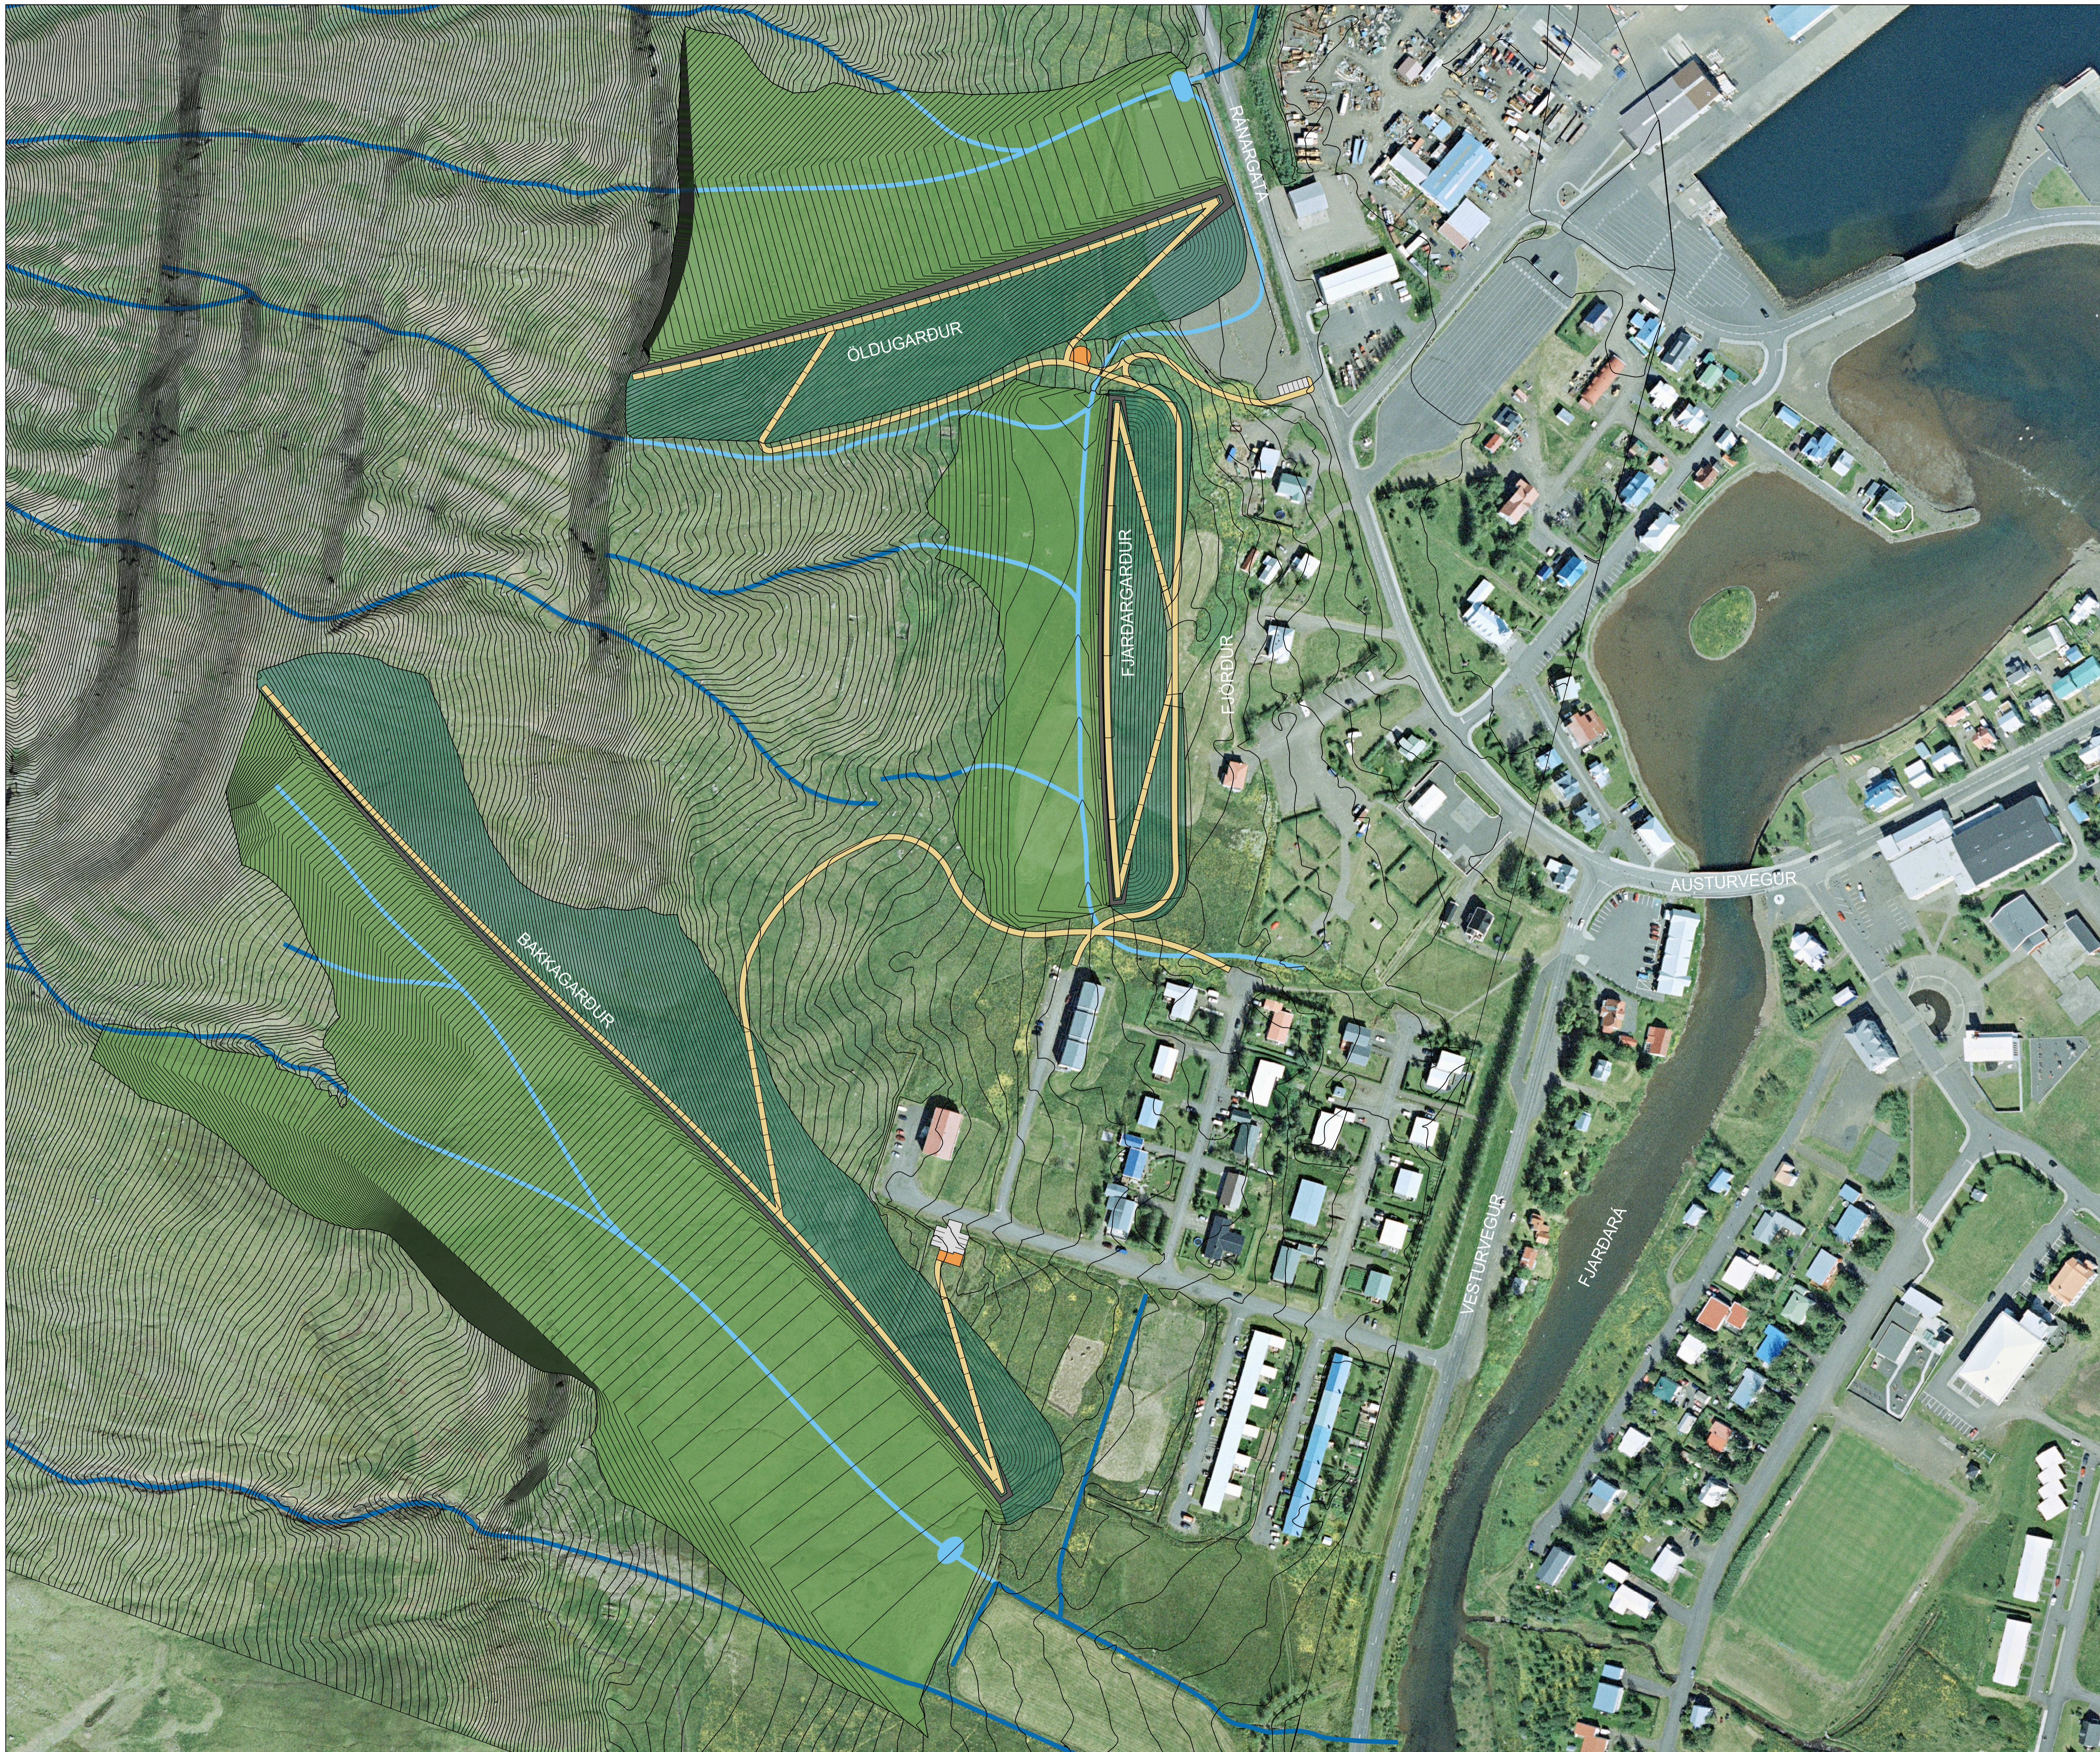
KVARDI-A1: 1:1500	TEIKN NR: F-101
DAGS: 8.12.2017	HANNAÐ: EPB
FLOKKUR:	TEIKNAD: EPB
SKRÁ:	VERKNR: 17084

**BJÓLFUR**  
 SNJÓFLÓÐAVARNIR Á SEYDISFIRÐI  
 YFIRBORÐSFRÁGANGUR, FRUMDRÖG - YFIRLITSMYND

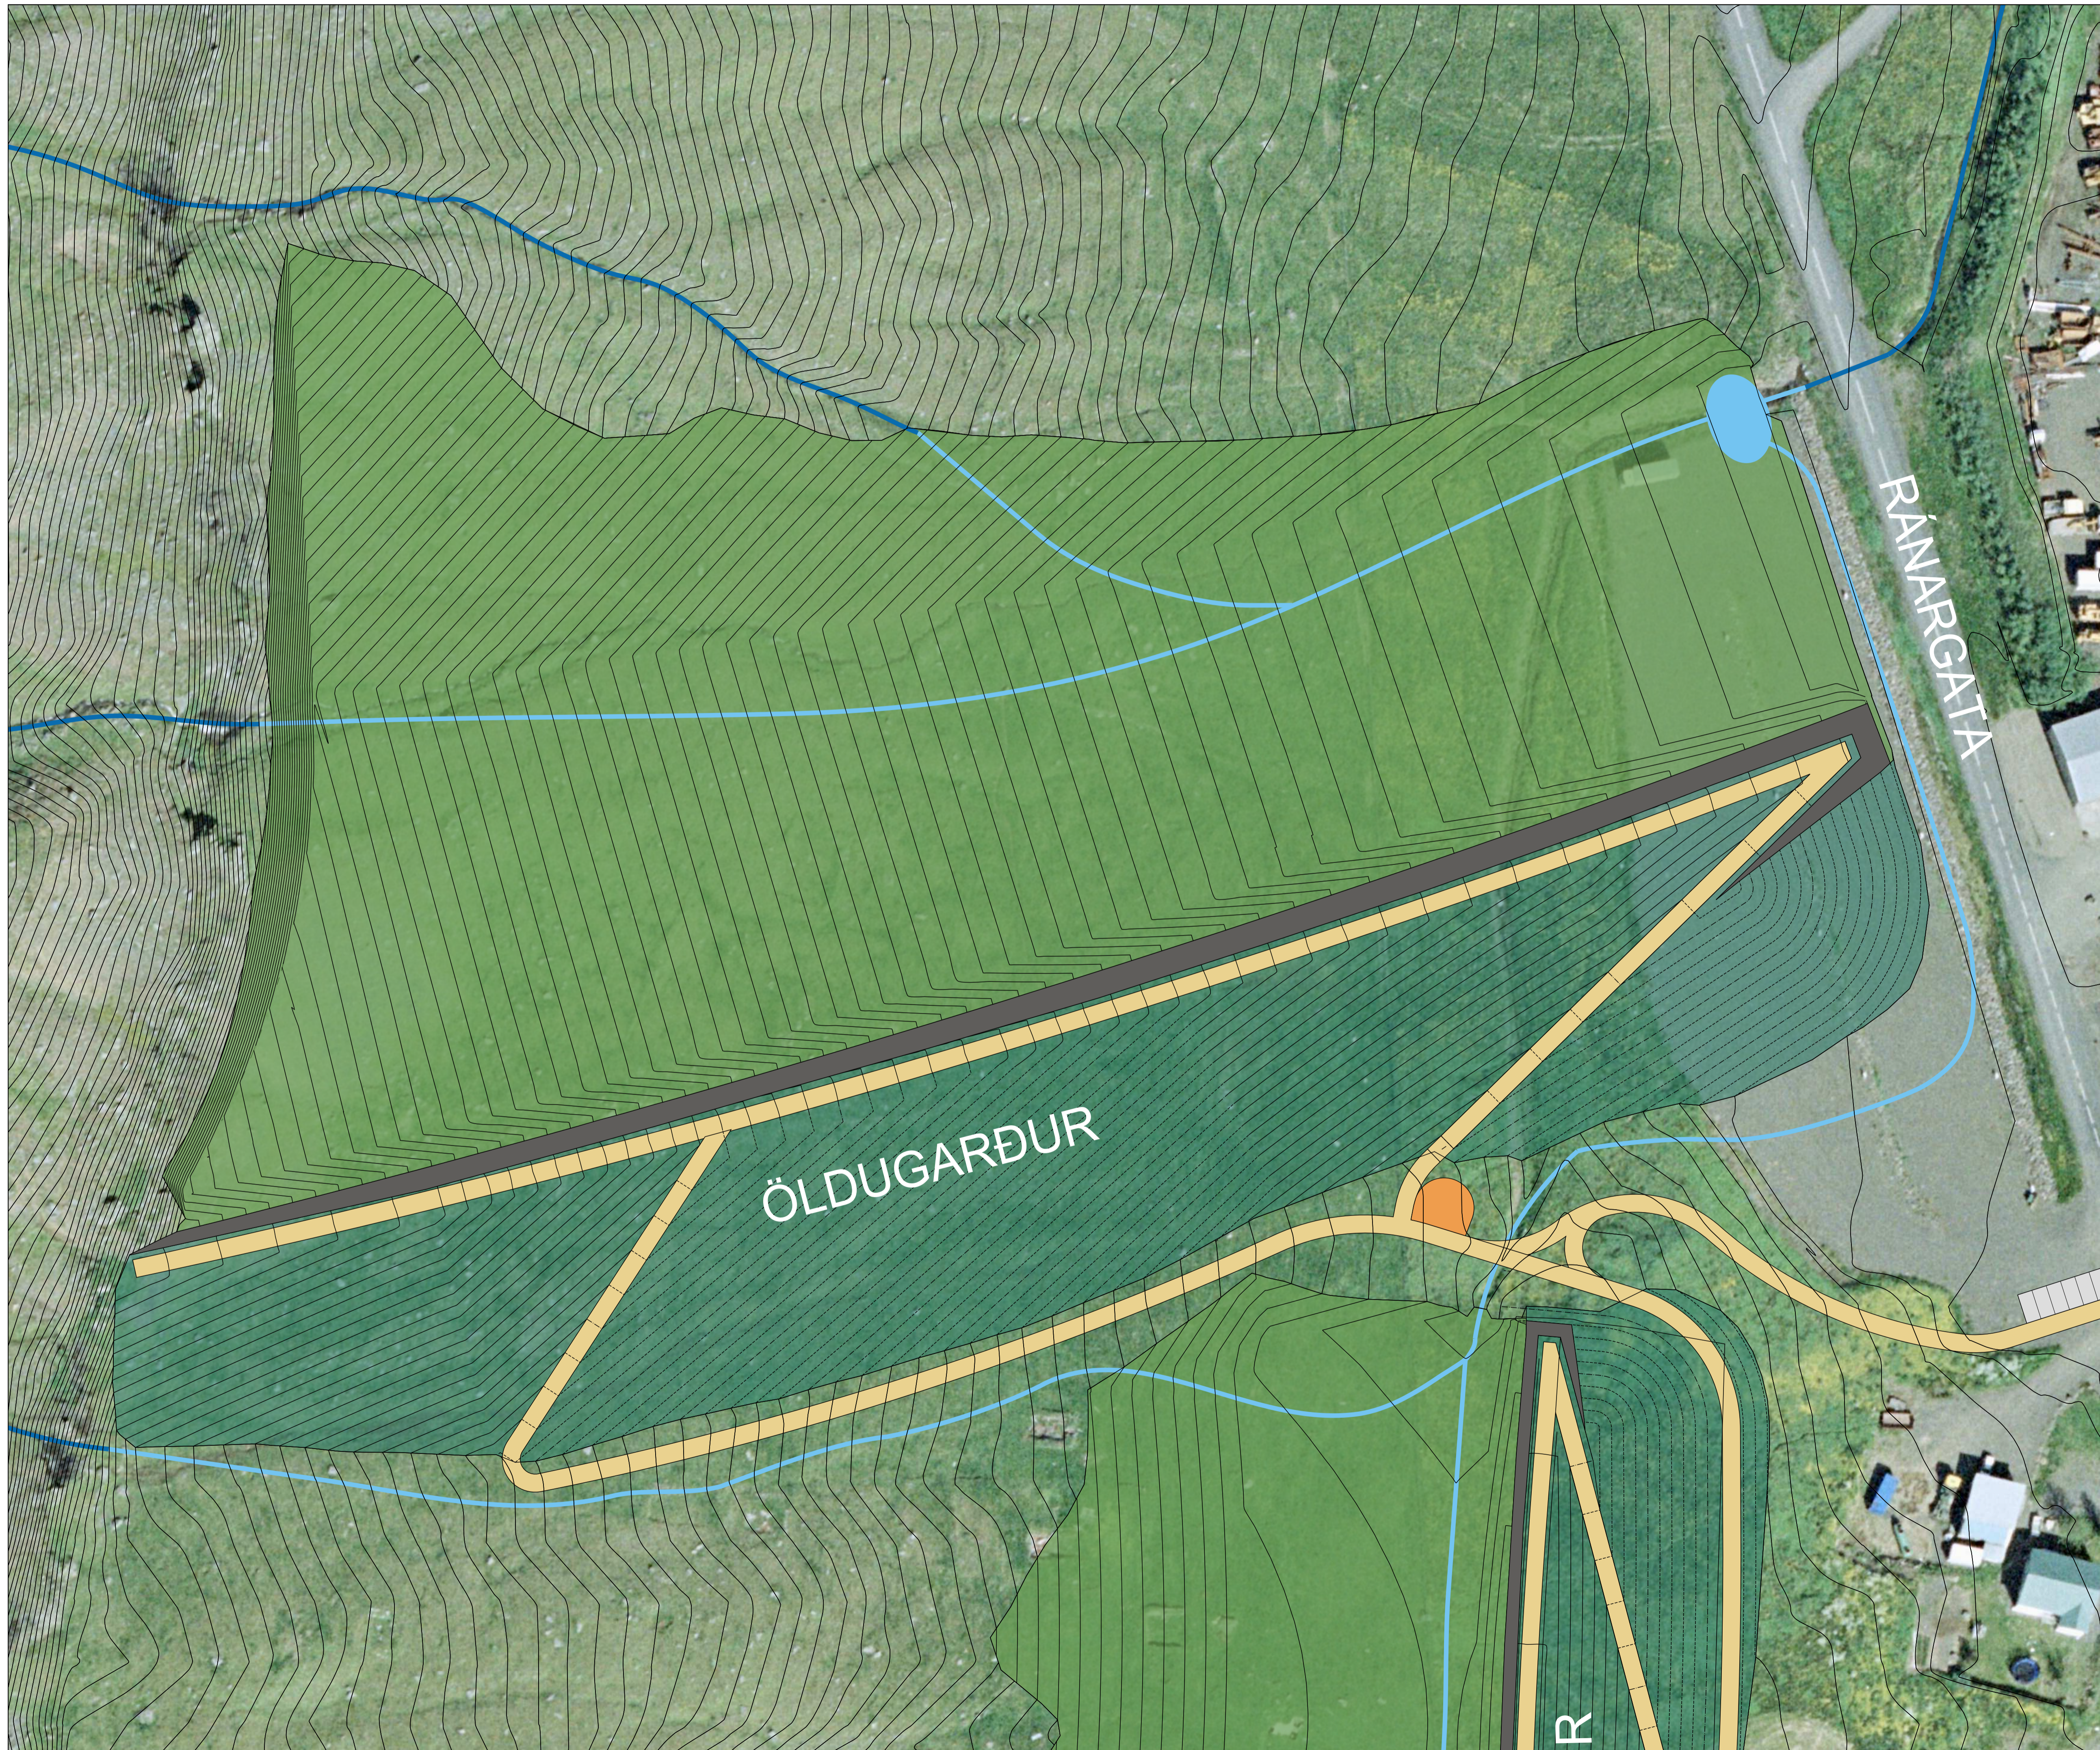
KVARDI-A1: 1:500	TEIKN NR: <b>F-102</b>
DAGS: 8.12.2017	HANNAÐ: EPB
FLOKKUR:	TEIKNAD: EPB
SKRÁ:	VERKNR: 17084

**BJÓLFUR**  
 SNJÓFLÓÐAVARNIR Á SEYDISFIRÐI  
 YFIRBORÐSFRÁGANGUR FRUMDRÖG - ÖLDUGARÐUR

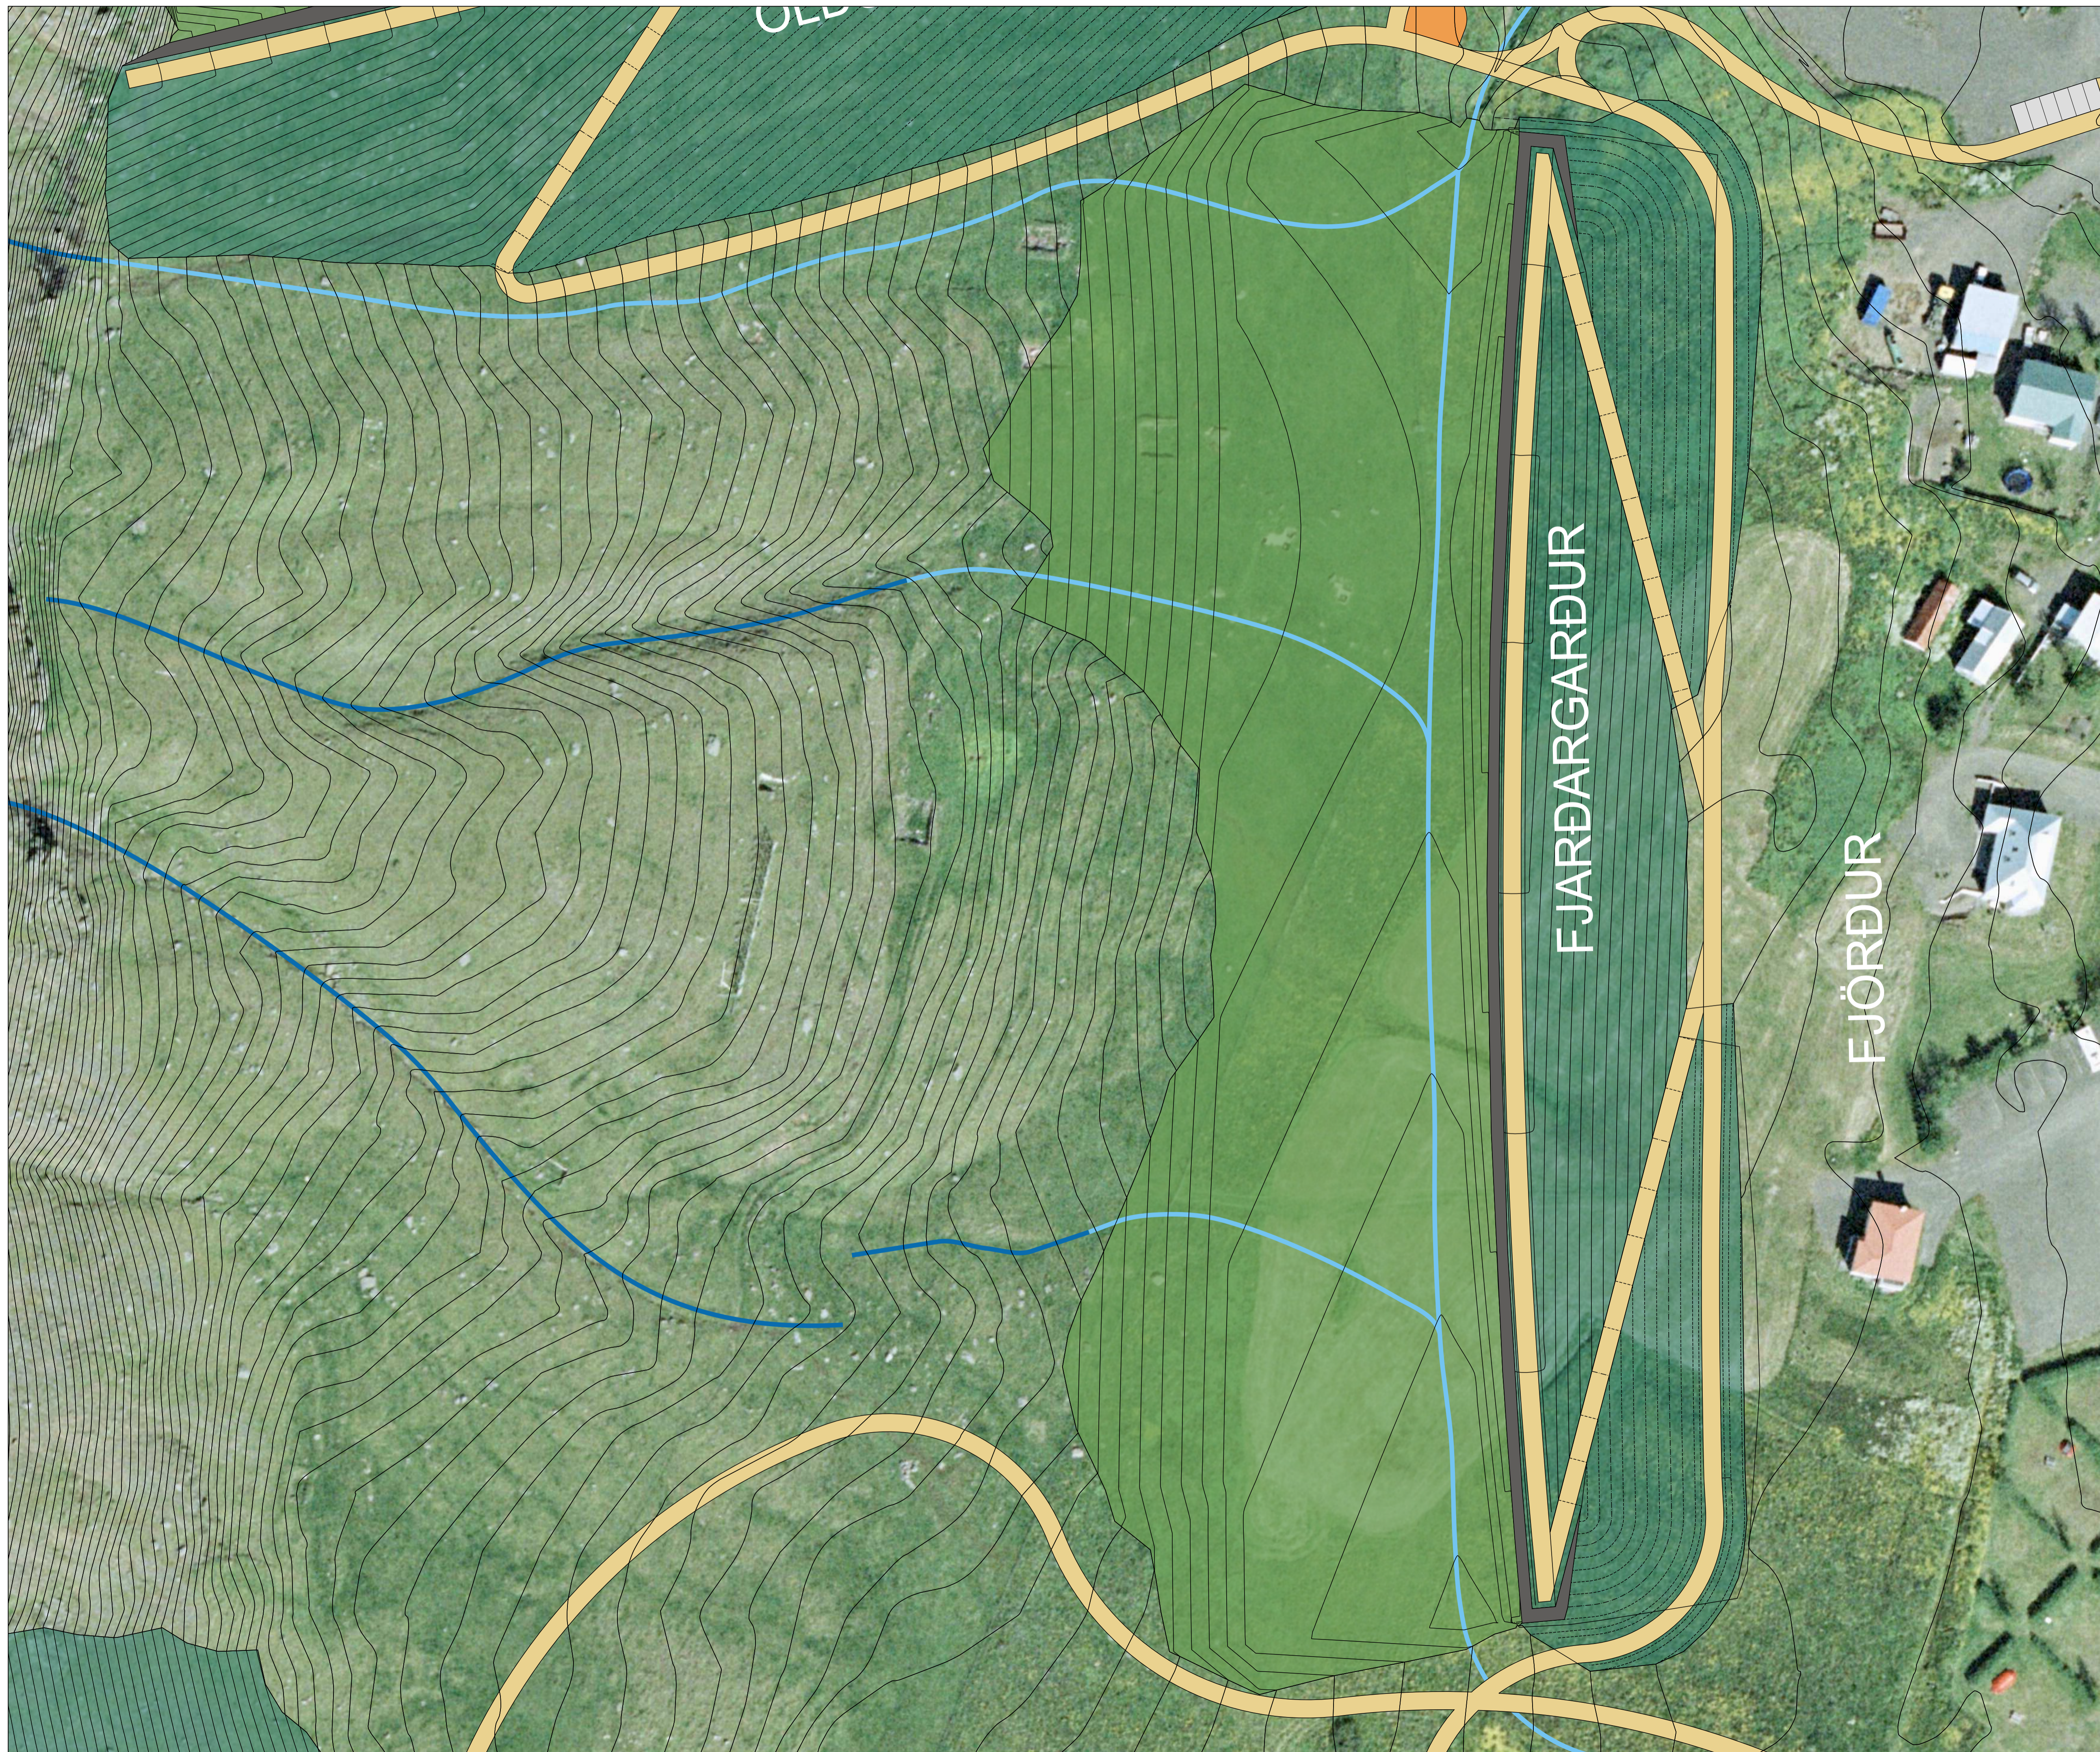
KVARDI-A1: 1:500	TEIKN NR: F-103
DAGS: 8.12.2017	HANNAÐ: EPB
FLOKKUR:	TEIKNAD: EPB
SKRÁ:	VERKNR: 17084

**BJÓLFUR**  
 SNJÓFLÓÐAVARNIR Á SEYDISFIRÐI  
 YFIRBORÐSFRÁGANGUR, FRUMDRÖG - FJARDARGARÐUR

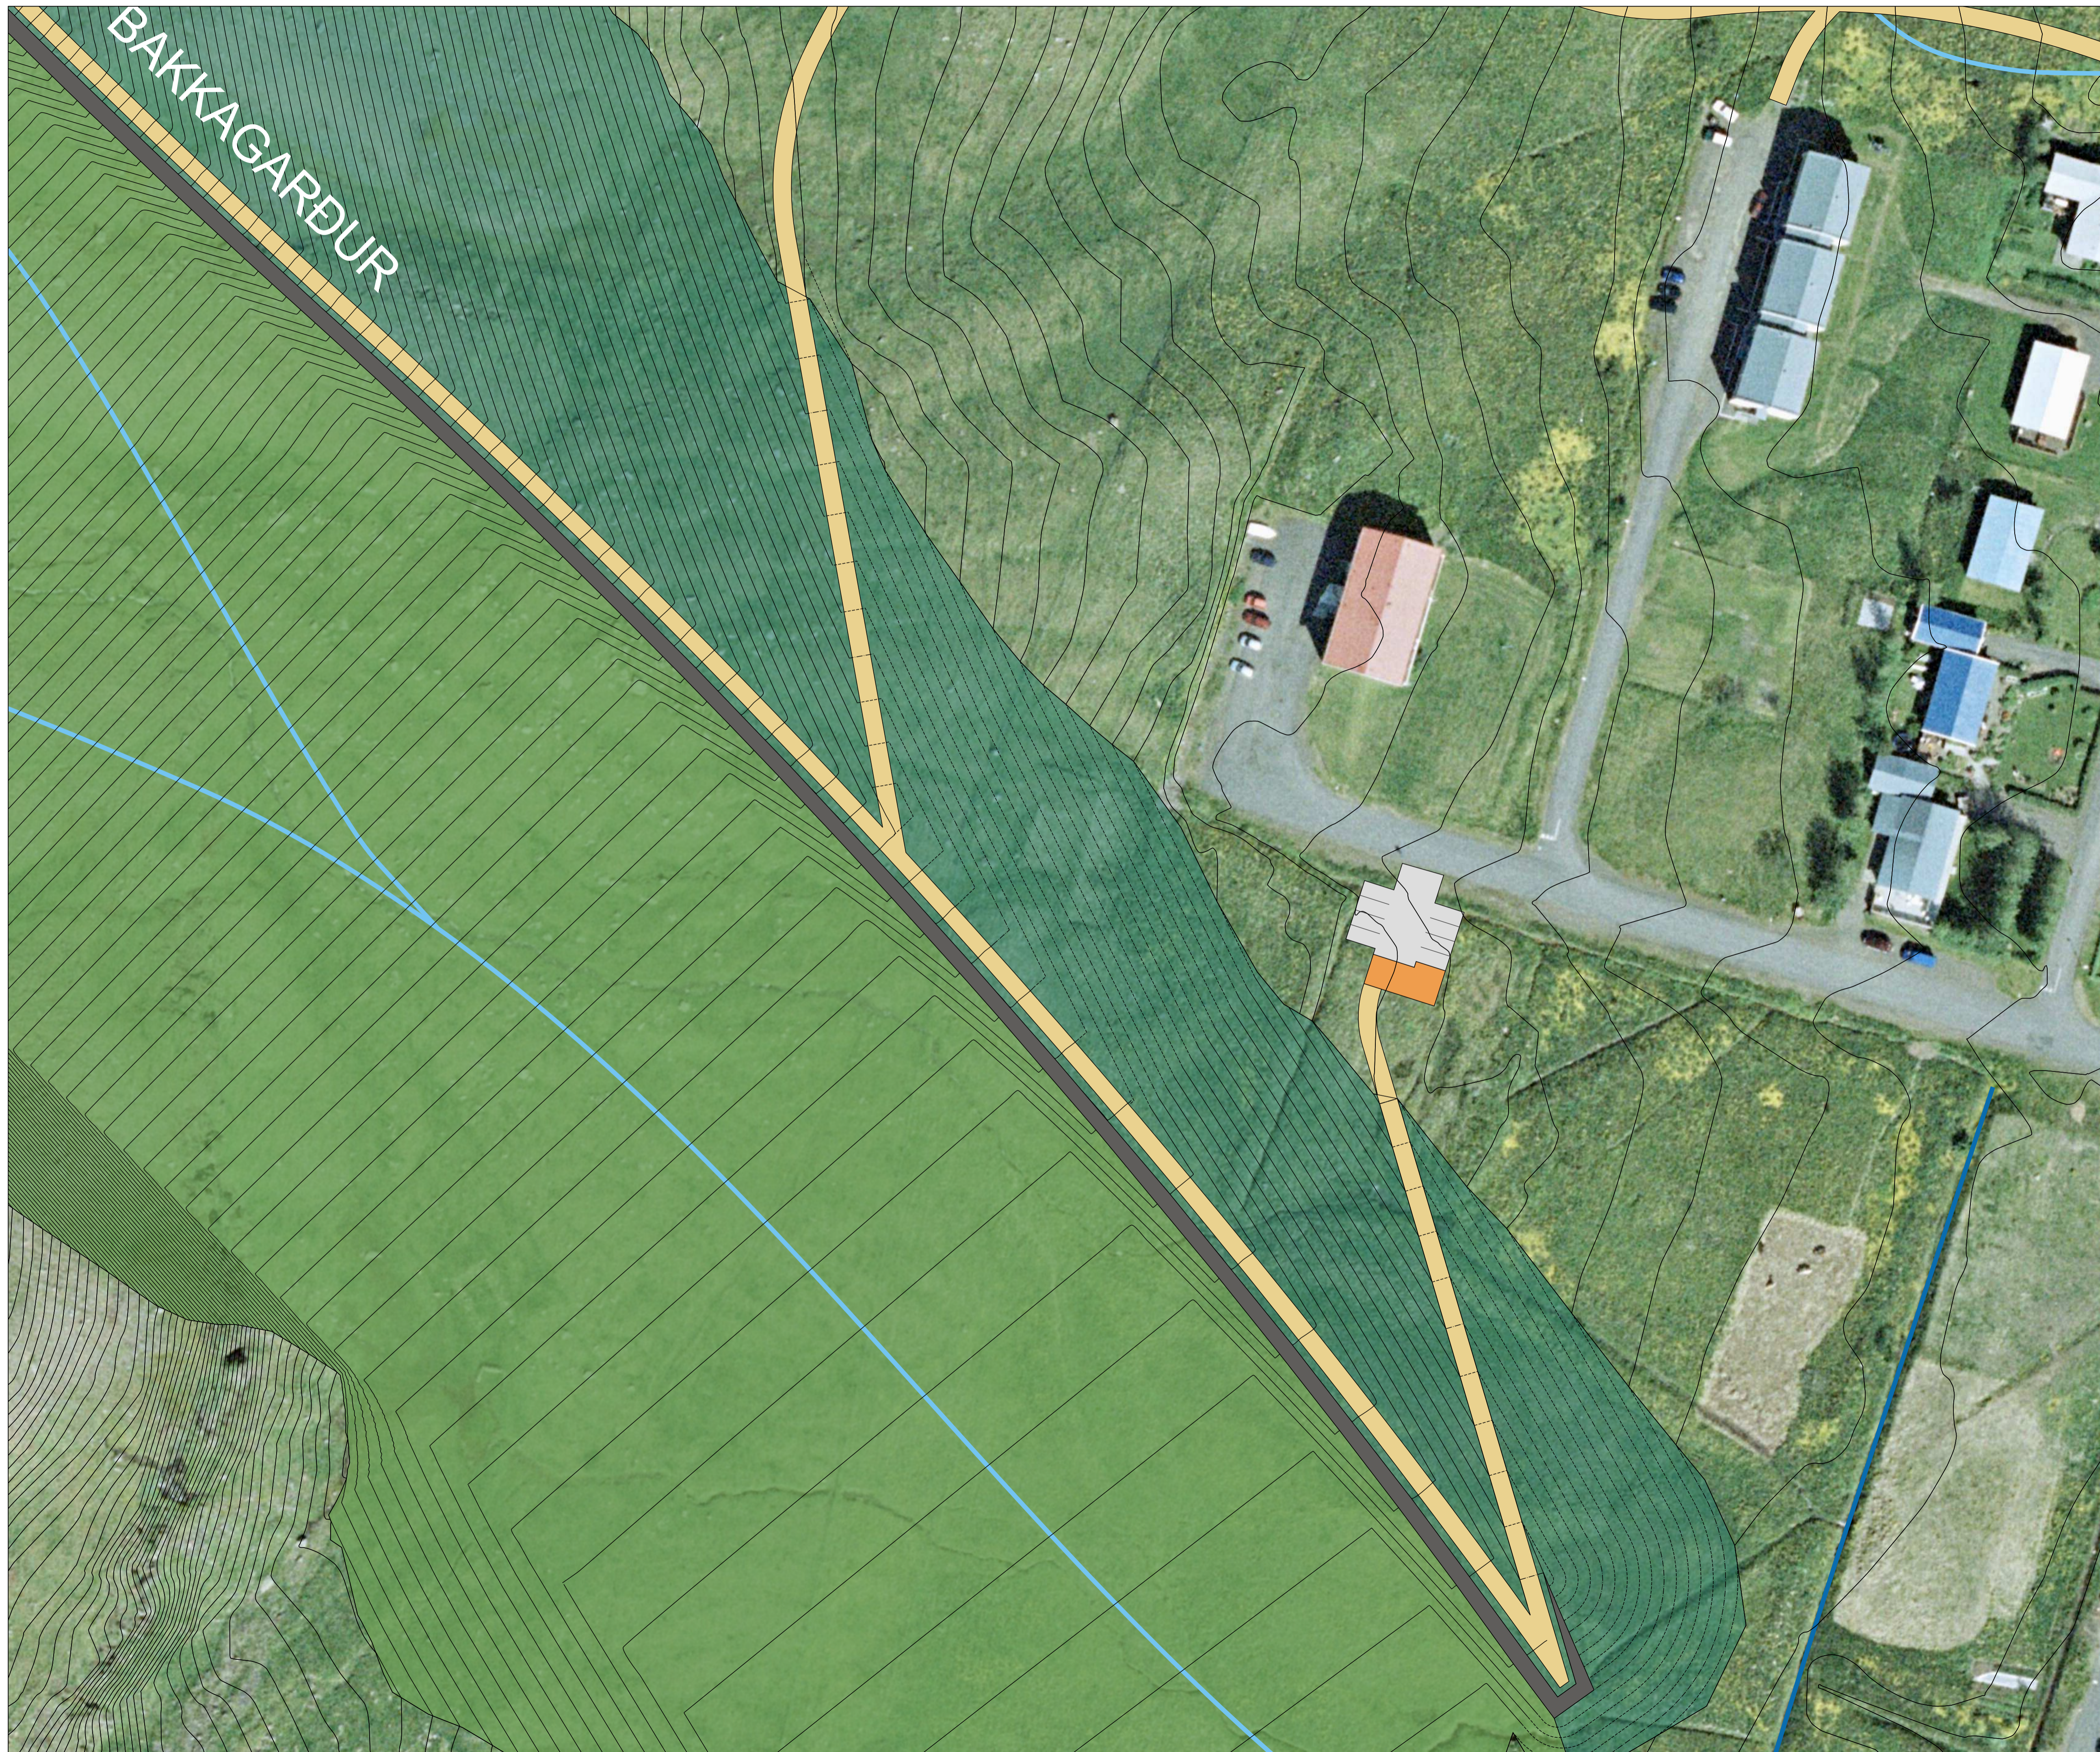
KVARDI-A1: 1:500	TEIKN NR: F-104
DAGS: 8.12.2017	HANNAÐ: EPB
FLOKKUR:	TEIKNAD: EPB
SKRÁ:	VERKNR: 17084

**BJÓLFUR**  
 SNJÓFLÓÐAVARNIR Á SEYDISFIRÐI  
 YFIRBORÐSFRÁGANGUR, FRUMDRÖG - BAKKAGARÐUR
